# UNIDAD JUDICIAL CIVIL DE CUENCA

| <b>CAUSA No.:</b> | <b>01333 2022 05268</b> |

Mediante providencia, del 25 de noviembre de 2024 me nombra perito para realizar el avalúo del bien mueble, vehículo marca CHEVROLET de placas detallado más adelante que se encuentra dentro del juicio antes mencionado, habiendo aceptado el cargo a mi encomendado; pongo a su consideración el siguiente informe:

- El avalúo del **VEHICULO MARCA CHEVROLET, DE PLACAS GTD8083** detallado más adelante:

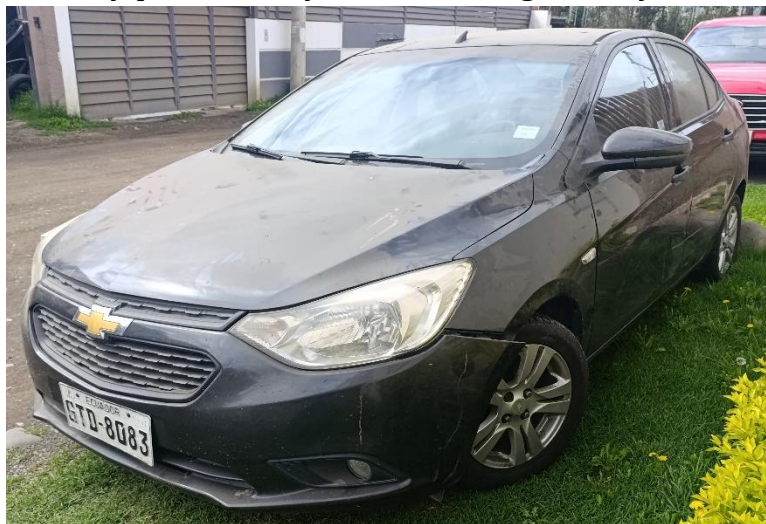
Al momento de realizar la inspección, lo que corresponde a chapa y pintura, visualmente se encuentra en regular estado de conservación, el guardachoque se encuentra desprendido en el lado izquierdo y derecho y presenta rayones, ver imágenes 4 y 5.

Imagen 4.- - fuente directa del vehículo, imagen obtenida por Geovanny Naranjo Cuesta-perito, detalle de la parte delantera y lateral izquierda del vehículo inspeccionado.

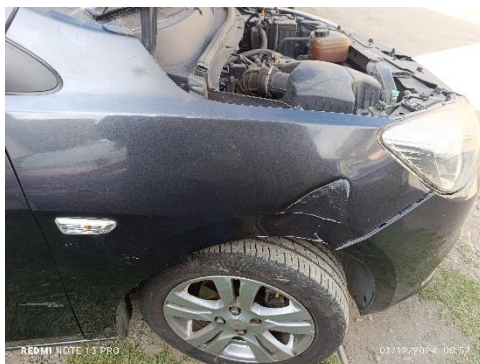
A

El guardafango derecho presenta un hundimiento fuerte ver imagen 5a, la base del retrovisor exterior derecho se encuentra roto ver imagen 5b, el elemento de soporte del faro delantero derecho se encuentra roto ver imagen 5c, ver imágenes 5.

Imagen 5.- Fuente directa del vehículo, imagen obtenida por Geovanny Naranjo Cuesta-perito, detalle de la parte delantera y lateral derecha del vehículo inspeccionado.

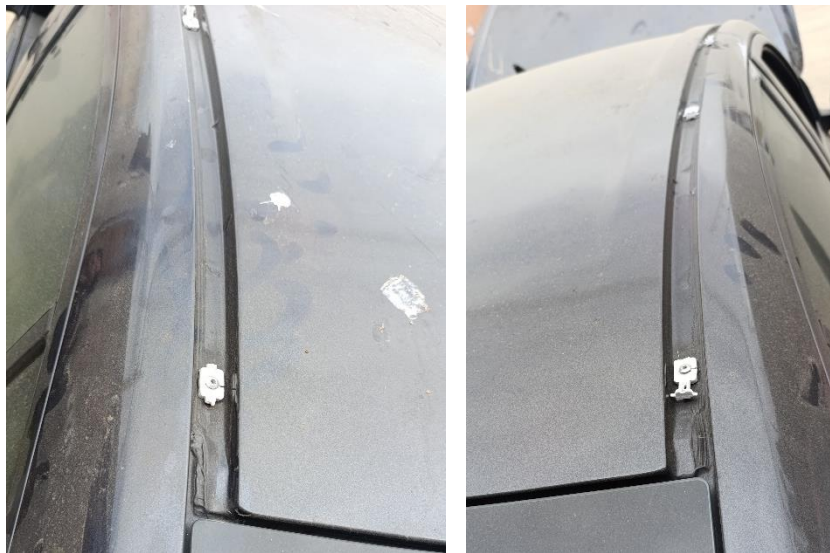
No dispone de las molduras izquierda y derecha del capota central, ver imágenes 6

Imagen 6.- Fuente directa del vehículo, imagen obtenida por Geovanny Naranjo Cuesta-perito, detalle de la parte superior del vehículo inspeccionado. El capot presenta deformación y rayaduras en la parte frontal.

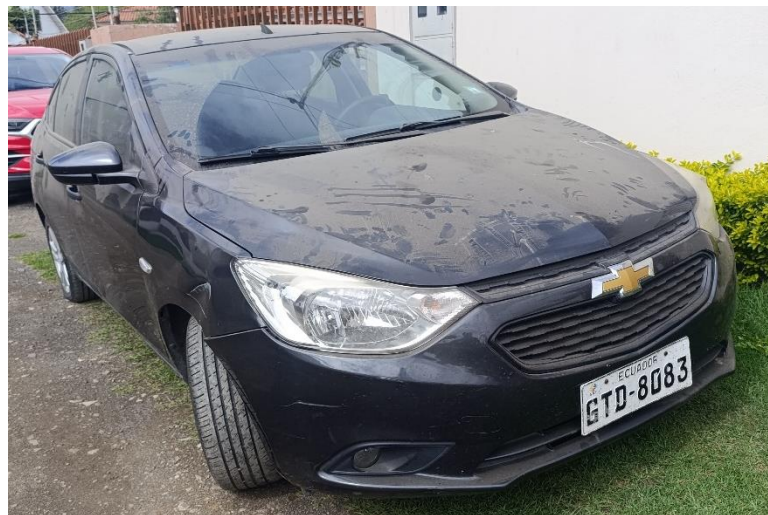
Imagen 7.- fuente directa del vehículo, imagen obtenida por Geovanny Naranjo Cuesta-perito, detalle de la parte delantera y lateral derecha del vehículo inspeccionado.

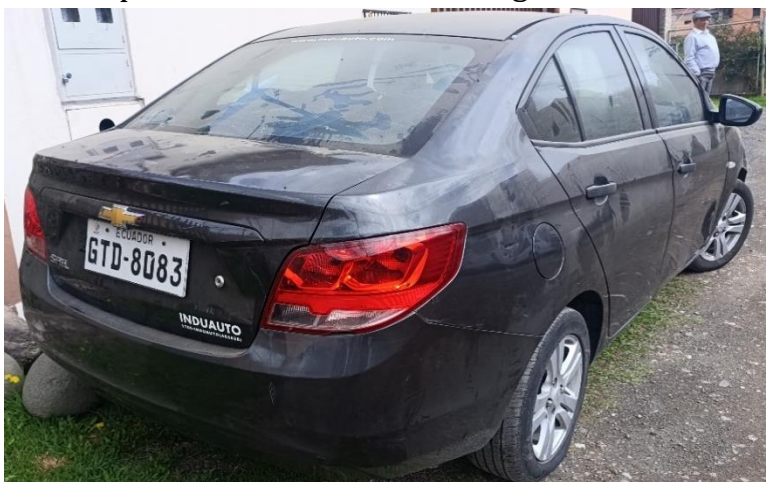
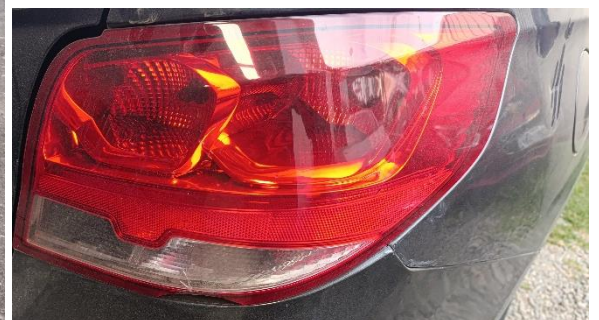
La capa de pintura se encuentra en regular estado de conservación, presenta deformaciones y rayones, el faro posterior derecho se encuentra roto, presenta una deformación en el panel exterior posterior derecho, ver imágenes 8.

Imagen 8.- - fuente directa del vehículo, imagen obtenida por Geovanny Naranjo Cuesta-perito, detalle de la parte posterior lateral derecha del vehículo inspeccionado.

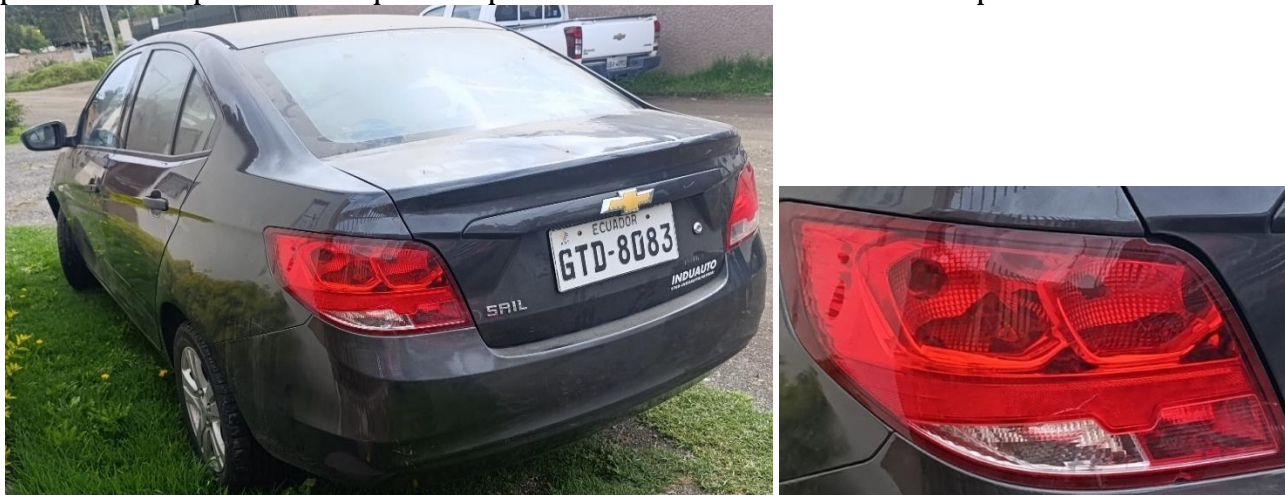
El faro posterior izquierdo se encuentra roto, ver imagen 9.

El panel lateral posterior izquierdo presenta características de ser reparado.

Imagen 9.-. - fuente directa del vehículo, imagen obtenida por Geovanny Naranjo Cuesta -perito, detalle de la parte posterior y lateral izquierda del vehículo inspeccionado.

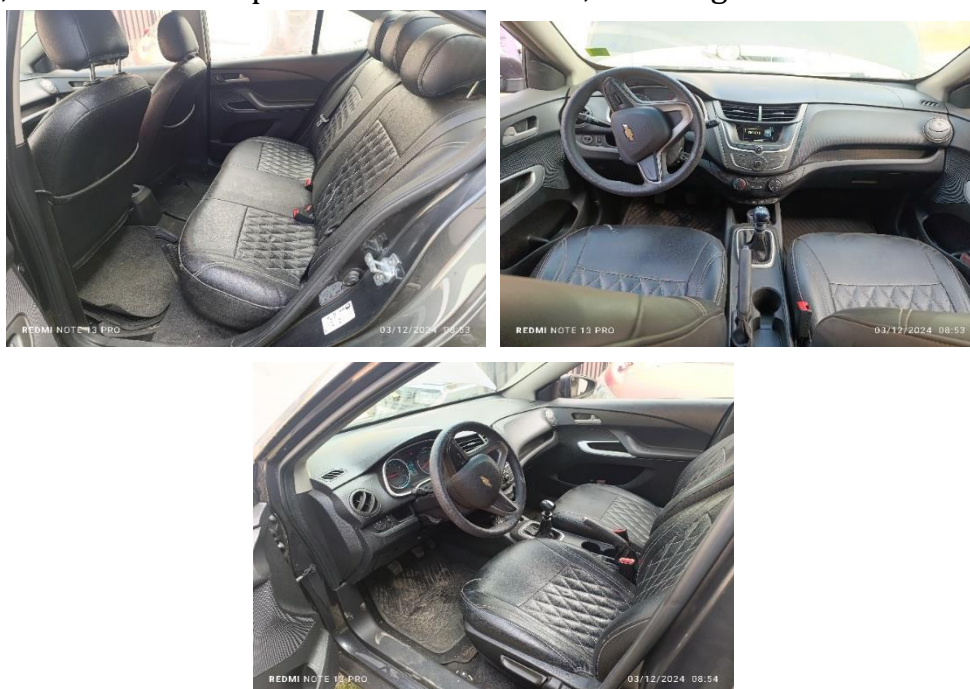
Visualmente se observan que sus componentes se encuentran en regular estado de conservación, se encuentran operativos funcionando, ver imágenes 10.

Imágenes 10.- fuente directa del vehículo, imagen obtenida Geovanny Naranjo Cuesta - perito, detalle de los componentes del interior de la cabina del vehículo inspeccionado.

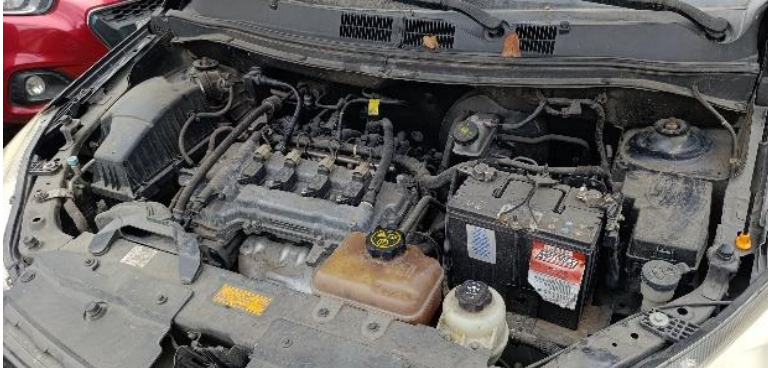
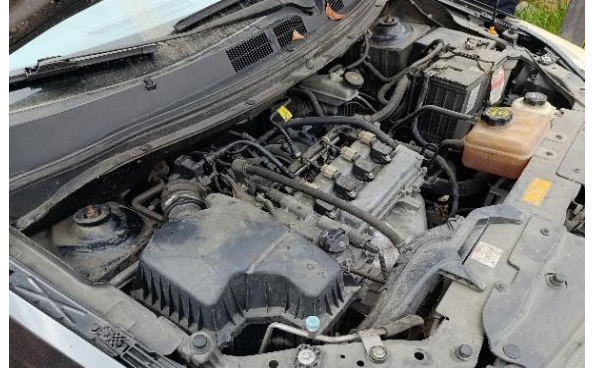
Dispone de un motor de 4 cilindros, dispuestos en línea, alimentado de combustible gasolina, al momento de la inspección se encontraba operativo funcionando, ver imágenes 12.

Imágenes 12.- fuente directa del vehículo, imagen obtenida por Geovanny Naranjo Cuesta - perito, detalle del motor del vehículo inspeccionado.
