**CAUSA NRO. 18334202201350**  
**Ambato 31 de marzo del 2026**

**1.-OBJETO DE LA PERICIA:**

Realizar el avalúo comercial de un vehículo tipo autobús, llevado a efecto en: ciudad de Ambato, provincia de Tungurahua, calles Av. Indoamérica en el parqueadero de la empresa Miral-Autobuses el día 30 de marzo a las **11H00 am**; elevo para su conocimiento el siguiente informe pericial.

### 3.- IDENTIFICACIÓN DEL VEHÍCULO

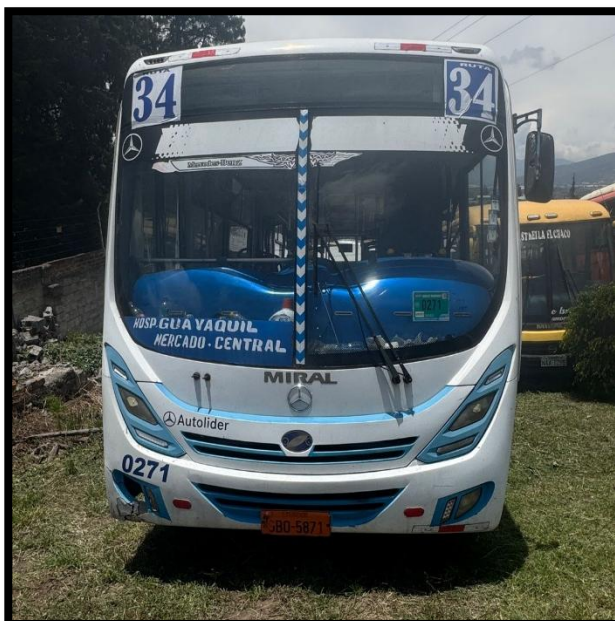
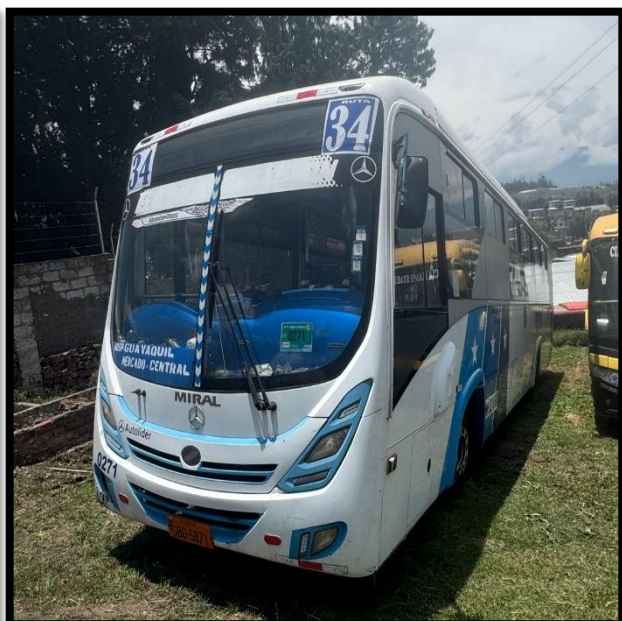
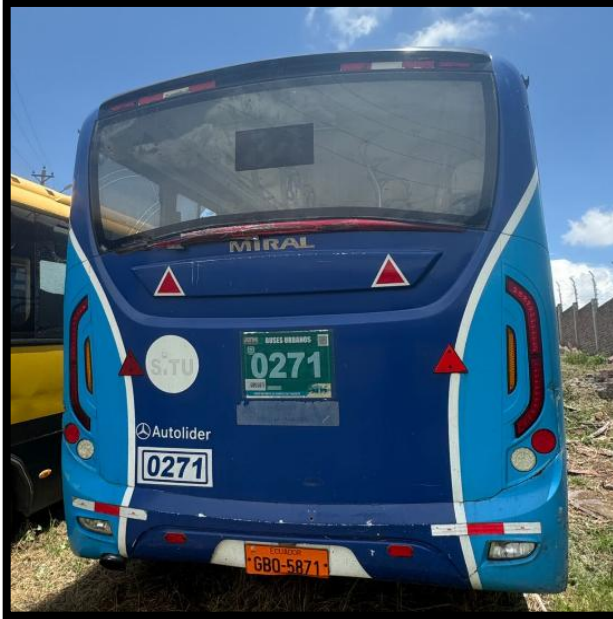
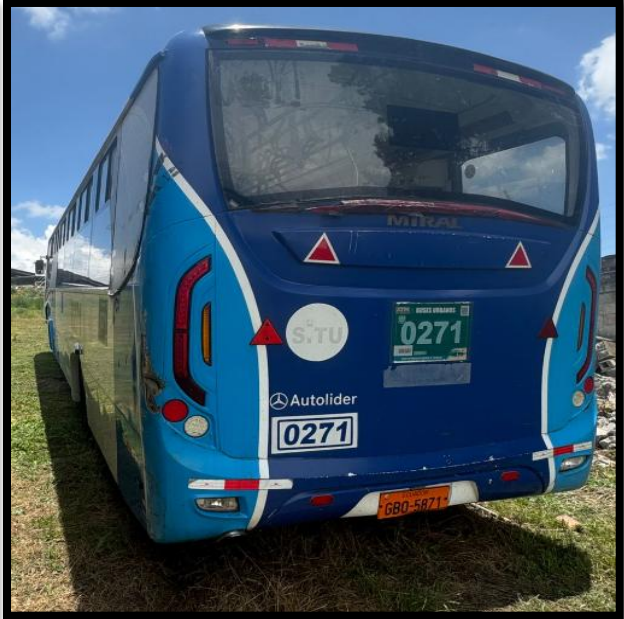
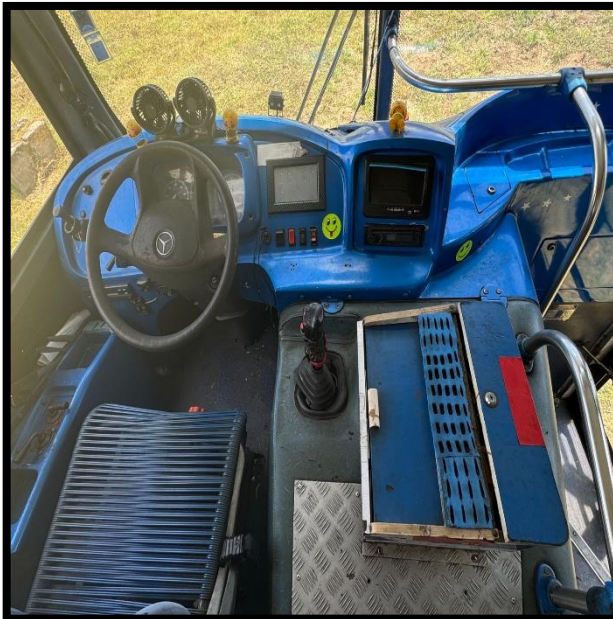
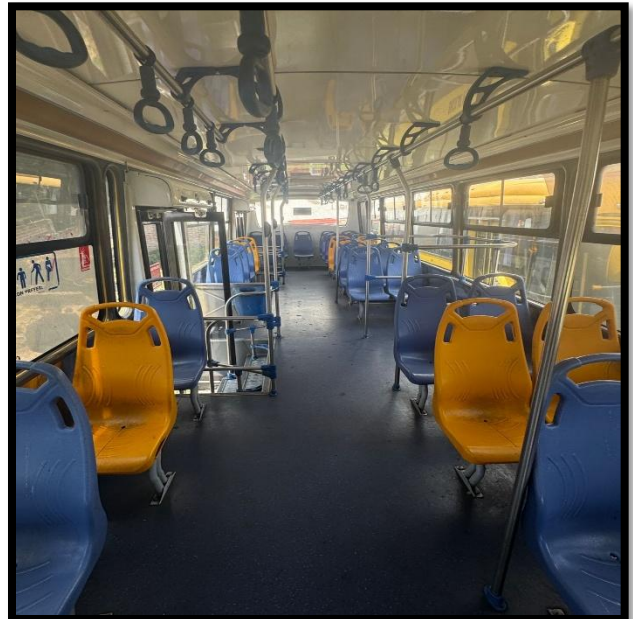
**7.- SET FOTOGRÁFICO:**

| | <b>ESTADO</b> | <b>B</b> | <b>R</b> | <b>M</b> | <b>OBSERVACIONES</b> |
|---|---|---|---|---|---|
| <b>PINTURA</b> | | | X | | Pintura quemada |
| <b>PARTE FRONTAL:</b> | | | X | | Deterioro parcial, carrocería con golpes en la parte inferior derecha |
| <b>LATERAL DERECHO:</b> | | | | X | Puerta de vidrio rota |
| <b>PARTE POSTERIOR:</b> | | | X | | Pintura en mal estado, partes plásticas rotas |
| <b>LATERAL IZQUIERDO:</b> | | | | X | Retrovisor en mal estado, golpes y raspones en la carrocería. |
| <b>MOTOR:</b> | | | | X | El motor presenta falta de mantenimiento y prolongado periodo sin operación. |
| <b>SISTEMA DE TRACCIÓN</b> | | | | X | Llantas en mal estado |
| <b>SISTEMA ELÉCTRICO Y DE ENCENDIDO</b> | | | | X | Baterías en mal estado |

**ASPECTOS POSITIVOS** El vehículo se puede recuperar su funcionalidad mediante un mantenimiento correctivo.
