**CONSEJO DE LA JUDICATURA DE IMBABURA****TIPO DE INFORME:****TASACIÓN DE VEHICULOS****1. DATOS GENERALES**

| No. de Proceso | 10333 2024 05091 |

| Placa | IBE-7659 |
| Modelo | Onix LTZ Turbo AC 1.0 4P 4x2 TM |

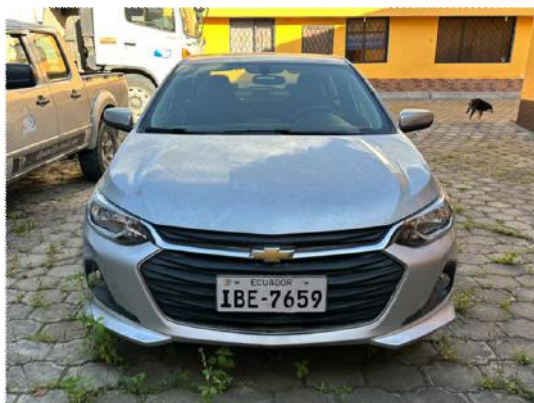
VISTA FRONTAL

- Guardachoques delantero y posterior: No se evidencian señales de impactos ni intervenciones de reparaciones de chapa y pintura.
- Pintura: Presenta buen estado de conservación. La pintura es color original de fábrica.

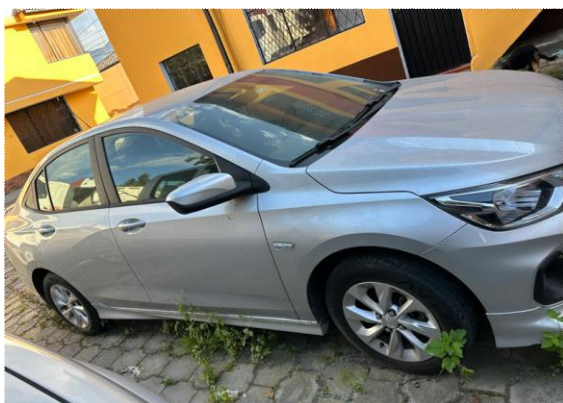
COSTADO DERECHO

- Carrocería: No se detectan deformaciones, abolladuras ni daños estructurales que comprometan la integridad mecánica o la geometría del vehículo.
- Interior: En buenas condiciones. Los asientos conservan su tapizado original.

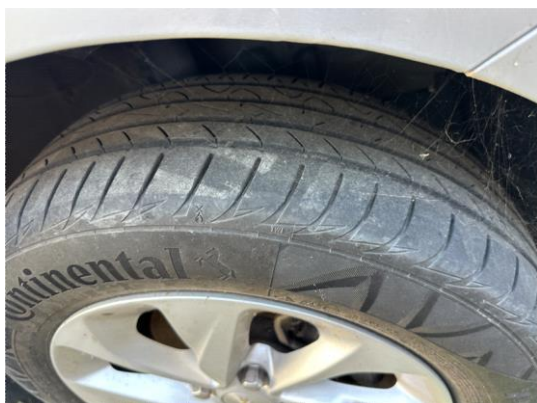
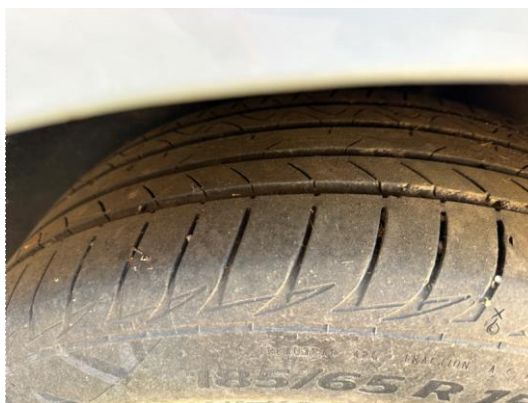
ESTADO DE NEÚMATICOS

- Neumáticos: Se aprecia desgaste normal, con aproximadamente un 75% de labrado útil remanente, no ameritan un cambio.
- Tablero: Se encuentra completo, se pudo verificar el funcionamiento de los indicadores y controles.

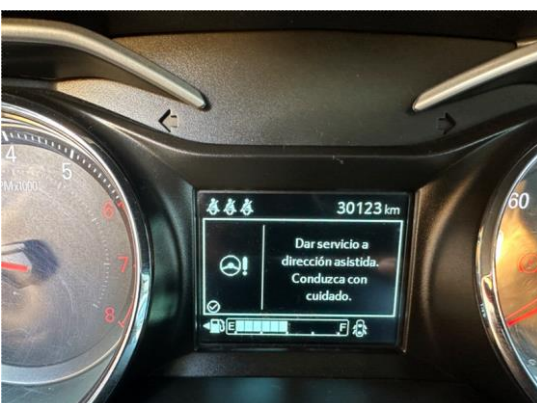
KILOMETRAJE

El recorrido del vehículo inspeccionado es de 30.123 kilómetros. Con base en este valor y aplicando la ecuación de regresión lineal obtenida, el precio estimado del vehículo inspeccionado es de **USD 15.254,21**

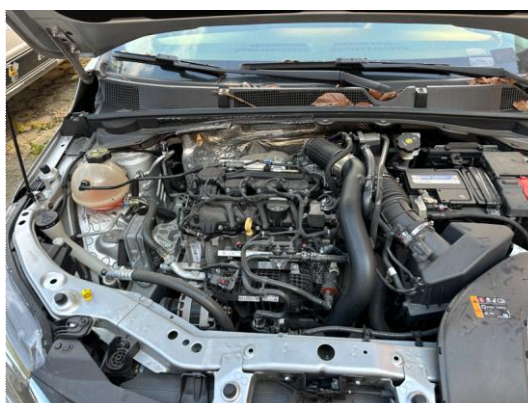
VISTA DEL MOTOR

- Puertas: Las puertas presentan un correcto funcionamiento; los sistemas de bloqueo y seguros operan de manera adecuada.
- Motor: Las pruebas de encendido evidencian que el motor opera correctamente, sin observarse emisión de humos anormales por consumo de aceite ni por exceso de combustible.

- Encendido: La prueba de encendido fué normal, el sistema de encendido está operativo, requiere un impulso de carga externa ya que la batería está descargada.

| <b>4.1</b> | La batería del vehículo no se encuentra operativa y requiere ser reemplazada, con un costo estimado de <b>USD 130,00</b> , valor que incluye la instalación. |

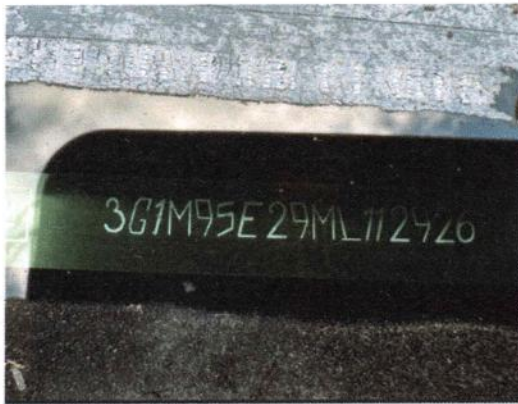
VIN DEL VEHÍCULO

| <b>5.1</b> | Después de contrastar los datos que constan en el expediente y la inspección realizada, se puede afirmar de manera concluyente que se trata del mismo vehículo. |
