**JUEZ DE LA UNIDAD JUDICIAL CIVIL CON SEDE EN EL CANTÓN SANTO DOMINGO, PROVINCIA DE SANTO DOMINGO DE LOS TSACHILAS.**

El que suscribe, **Sr. Lorenzo Fermín García Tumbaco**, con C.C. **0907531164**, ante la designación de Perito dentro del juicio No.- 2019-02779, que sigue: la Ab. ACTOR(es) / OFENDIDO(s) **VALDEZ DE LA CRUZ LETICIA DEL CARMEN** Banco Pichincha C.A, en contra de los señores DEMANDADO(S) / PROCESADO(S): **BANGUERA DELGADO MILTON PATRICIO y QUIÑONEZ MERA LUXURI LINER**, me permito poner en su consideración el Informe Técnico Pericial de avalúo del bien mueble que detallo a continuación.

##### **4.1.2.- CARACTERÍSTICAS DEL VEHÍCULO:**

| Modelo: | K3000 3.0 2P 4X2 TM DIESEL |

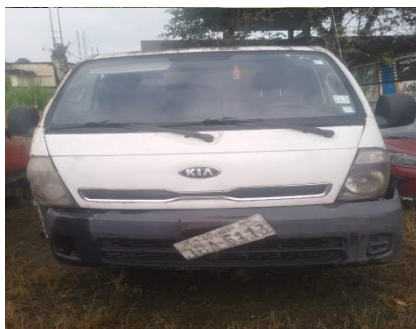
**VISTA FRONTAL**

- ✓ Guardachoque de fibra plástica con su placa en su tercio medio desprendida y descentrado en el lateral izquierdo, puerta de enfriamiento del motor con emblema de tipo original marca kia, mascarilla de fibra plástica del lateral derecho y lateral izquierdo en regular estado, brazo de pluma y plumas del lateral derecho y lateral izquierdo, parabrisas en regular estado al momento de la inspección ocular ocular técnica.

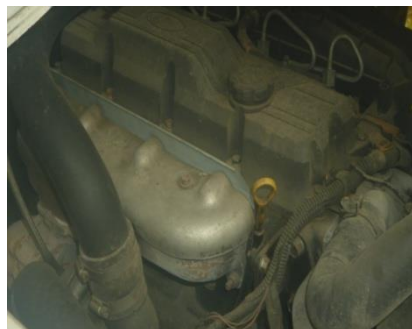
**VISTA DEL MOTOR**

- ✓ Alojado a sus bases de sujeción, su funcionamiento no se pudo comprobar debido a que el acumulador de energía batería se encontro sin carga eléctrica.

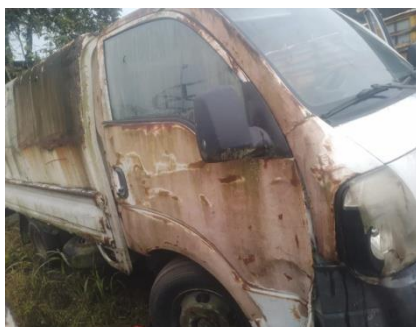
**VISTA LATERAL DERECHO**

- ✓ Faro con cubierta de fibra plástica del conjunto óptico de la parte frontal del mismo lateral derecho con quebraduras en su tercio medio en mal

estado roto, Guardafango con hundimiento y presencia de oxido y contaminantes verdosos por condiciones climáticas y húmedas, con demostraciones de haber estado haciendo reparado, puerta con hundimiento deteriorada y presencia de oxido con demostraciones de haber estado haciendo reparada, manillas en mal estado rotas, espejo retrovisor y vidrio de puerta en regular estado.

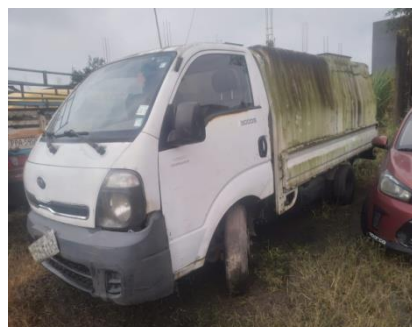
**VISTA LATERAL IZQUIERDO**

- ✓ Faro en regular estado, Guardafangos, puerta, retrovisor, manillas, espejo retrovisor y vidrio de puerta en regular estado, balde metálico y estructura metálica con desprendimiento de pintura y contaminantes verdosos por condiciones climáticas y húmedas, tanque de combustible en su tercio medio y guías direccionales en regular estado.

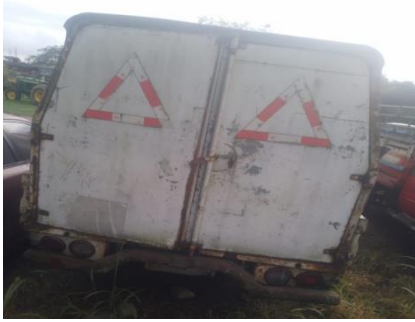
VISTA DE LA PARTE POSTERIOR

- ✓ Con cajón tipo balde de estructura metálica y parrilla de estructura metálica con desprendimiento de pintura y ralladuras notorias, y presencia de oxido con contaminantes de color marrón por condiciones climáticas y húmedas, con porta llanta y neumático de emergencia en su tercio medio en el lateral derecho, en la parte interna del cajón metálico enfiabrado de color azul celeste con guías direccionales del lateral derecho y lateral izquierdo en regular estado, guardachoque metálico con desprendimiento de pintura y presencia de oxido por condiciones climáticas y húmedas, con dos puertas metálicas de dos abas con desprendimiento de pintura y presencia de oxido por condiciones climáticas y húmedas con guías direccionales en regular estado sin placa en su tercio medio.

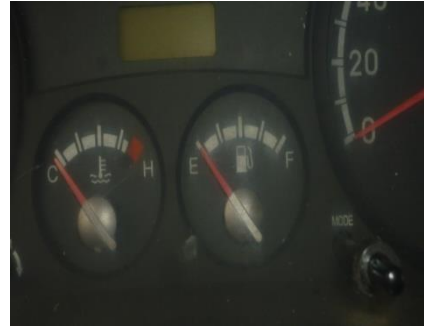
TABLERO DE INSTRUMENTOS

- ✓ Tablero de instrumentos en regular estado de conservación.
- ✓ Radio estéreo alojado en sus bases de sujeción.
- ✓ Asientos de tela de tipo cuero piloto y copiloto en mal estado rotos.
- ✓ Cinturón de seguridad del lateral izquierdo en mal estado roto, con plaqueta de identificación en la parte interna de su tercio medio en regular estado, tapizado de puerta lateral derecho y lateral izquierdo en regular.

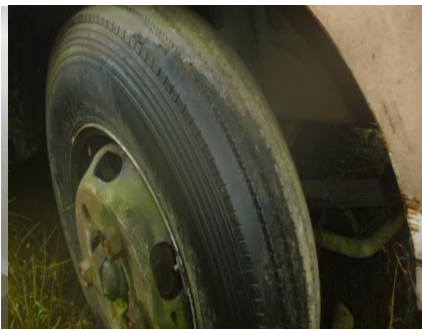
VISTA DE NEUMÁTICO ANTERIOR

- ✓ Neumáticos delanteros en regular estado no presenta excesivo labrado en su banda de rodadura al momento de la inspección ocular técnica.
- ✓ Neumáticos posteriores en regular estado no presenta excesivo labrado en su banda de rodadura con neumático de emergencia con porta llanta en su lugar de origen en regular estado no presenta excesivo labrado en su banda de rodadura al momento de la inspección ocular técnica.
