**INFORME PERICIAL 001-00549-2025**

| <b>No. de Proceso</b> | <b>01333-2024-00549</b> |

Con fecha 05 de septiembre del 2025, el Juez del proceso No. **01333-2024-00549**, me designa como perito, a fin de que realice el avalúo de bienes muebles específicamente de 2 vehículos: Uno, CHEVROLET LUV-D-MAX C/S 4X2 TM, año 2007; Dos, CHEVROLET LUV-D-MAX C/S 4X2 TM, año 2005; en el caso de COBRO DE PAGARÈ A LA ORDEN instaurado por COMPAÑÍA DE LAMINADOS Y TEXTILES LAMITEX S.A. en contra del Sr. CERVANTES GAMARRA JOSE FERNANDO.

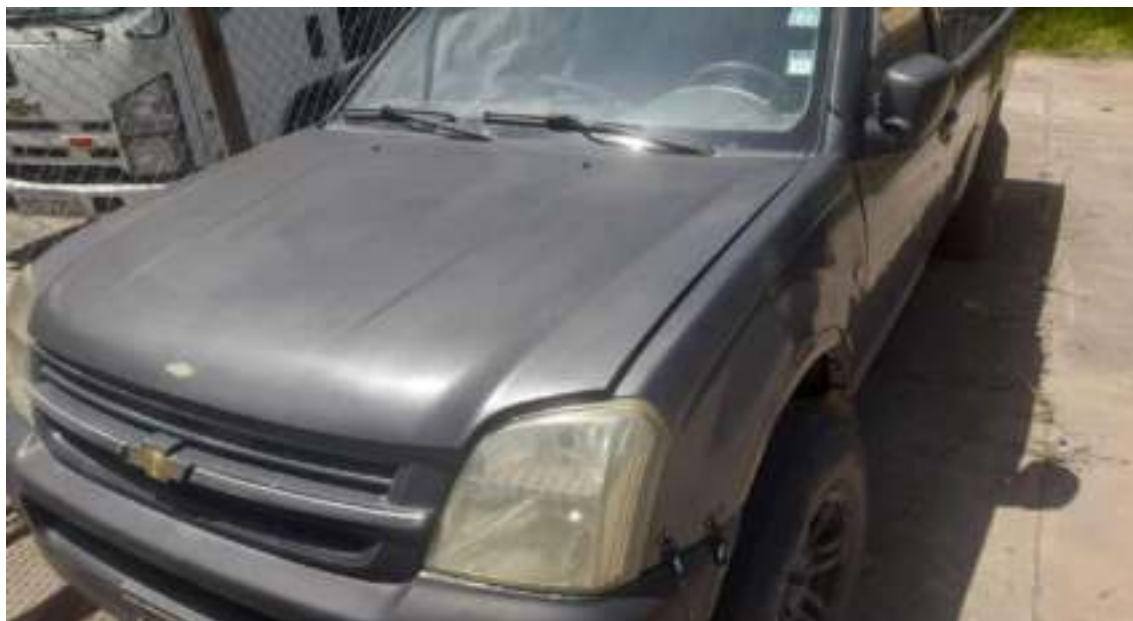
**Foto 1 Delantera**

identificación tanto delantera como posterior como se muestra a en las fotos adjuntas:

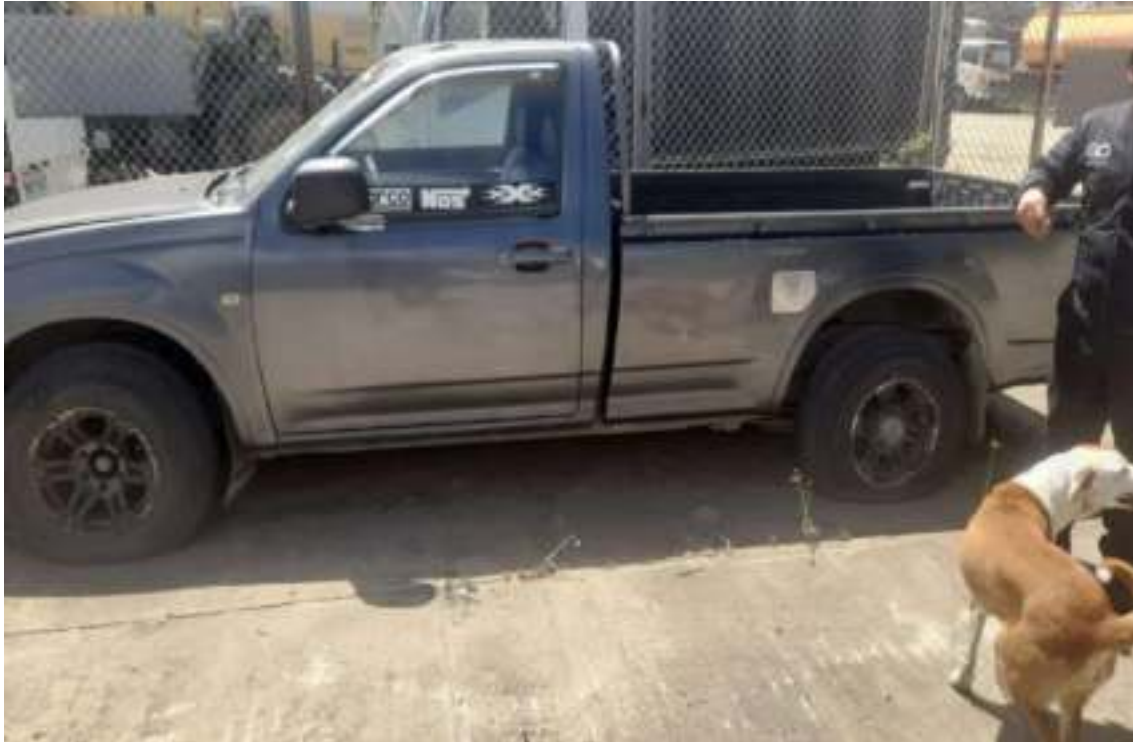
**Foto 4-5-6-7 Carrocería**

Al momento de realizar la inspección en lo que corresponde a pintura, se puede observar que se encuentra en mal estado, con un deterioro constante, además presenta el 80% de oxidación en el chasis y compacto, presenta agujeros en el balde; el color del vehículo es plomo como lo determinado en la revisión vehicular y matricula.

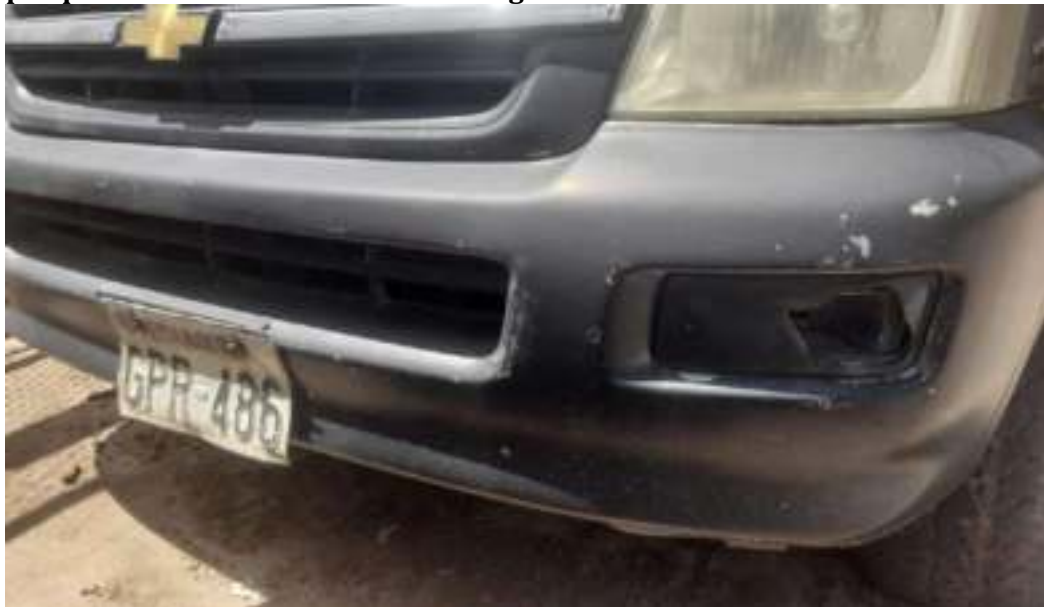
**Foto 8 Iluminación**

**El sistema de iluminación está obsoleto, no se podía verificar su uso, porque no existe acumulador de energía**

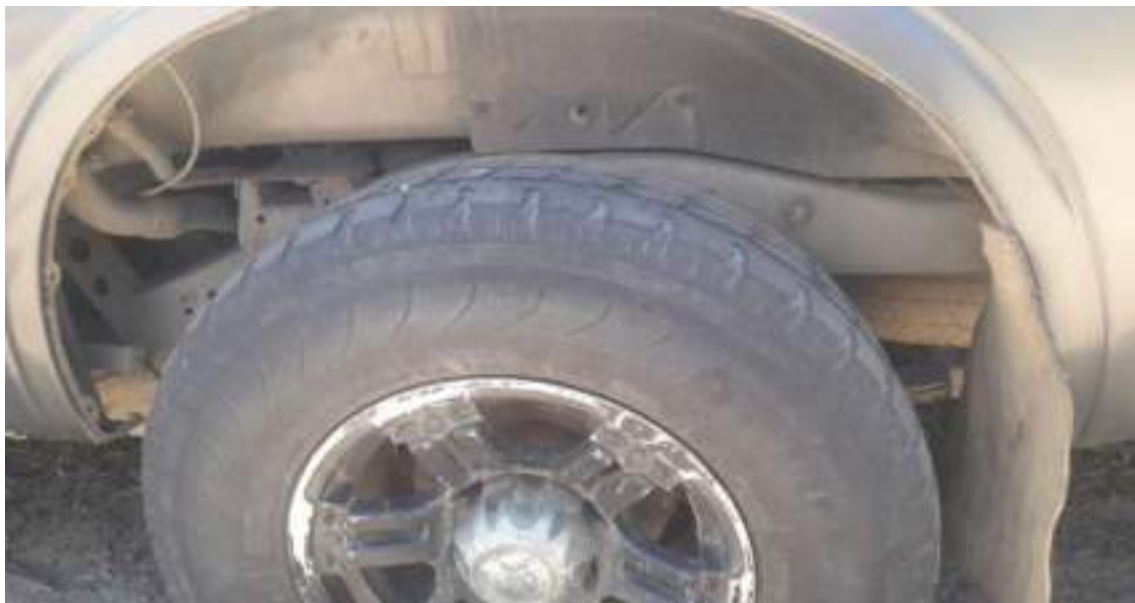
**Foto 9 Aros y neumáticos**

Se pudo observar que los aros y neumáticos presentan mal estado

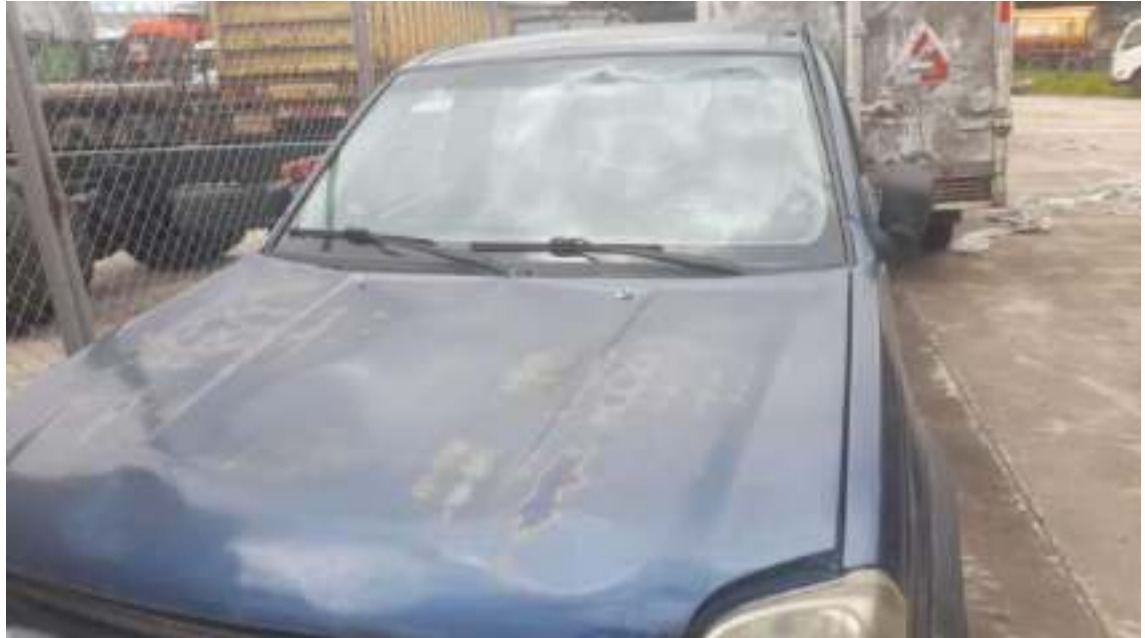
**Foto 1 Delantera**

Al momento de realizar el peritaje se pudo constatar que el vehículo existe y se encontró ubicado en custodia del depositario judicial Dr. Christian Xavier Abril Bustos, en la dirección Racar, Centro de acopio del mall de Racar, el vehículo posee identificación tanto delantera como posterior como se muestra a en las fotos adjuntas:

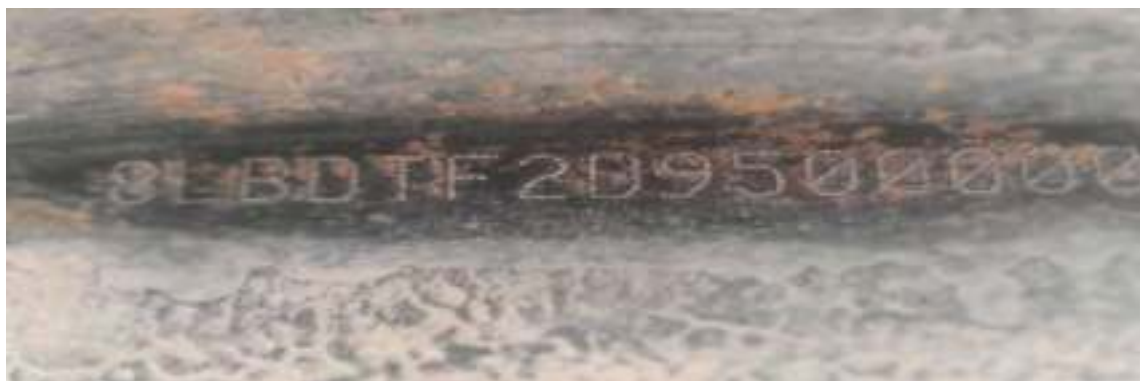
**Foto 3 Numeración del Chasis**

Se puede también observar la numeración del chasis:

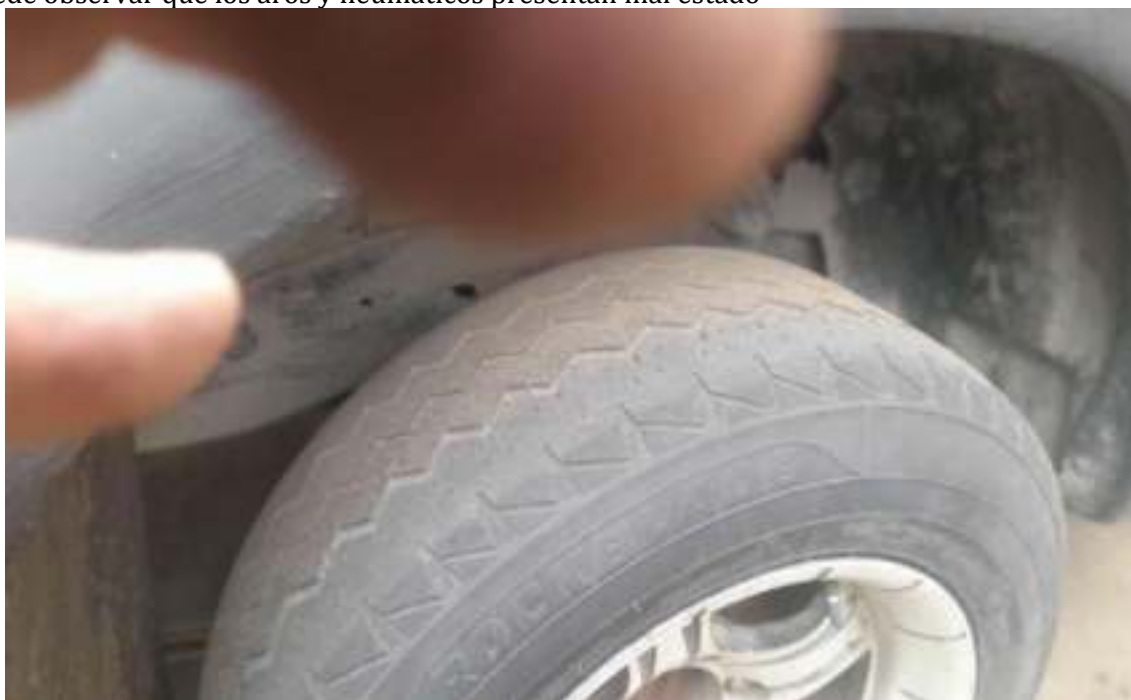
**Foto 9 Aros y neumáticos**

Se puede observar que los aros y neumáticos presentan mal estado

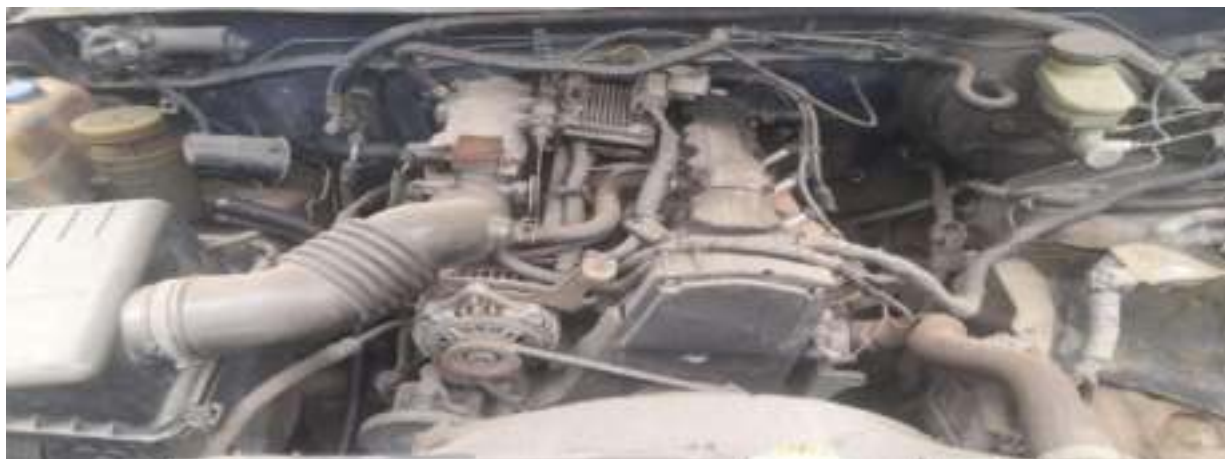
### **Foto 10 Motor**

En la inspección del vehículo se constató, que el motor se encuentra inoperativo, cabe indicar que, en el proceso se gestionó la adaptación de un acumulador de energía, sin embargo, el motor no funciona, limitando la evaluación del funcionamiento real, adicional se observó que la varilla de aceite no se encontraba en el motor. Además, se encontró filtraciones de aceite en la tapa válvulas y parte baja del motor.
