Nro. 09332 - 2023 - 00684

## INFORME PERICIAL

Con fecha 31 de JULIO del 2024, las 10:06, su autoridad ordena el embargo del bien de propiedad del ejecutado Jennifer Juliana Párraga Mora, de las siguientes características: marca CHEVROLET, modelo: SAIL LS AC 1.5 4P 4X2 TM; año: 2020; color: VINO; motor: L2B191273044, clase: AUTOMÓVIL; placas: GTE4859; chasis: 8LAHD52HXL0900923.

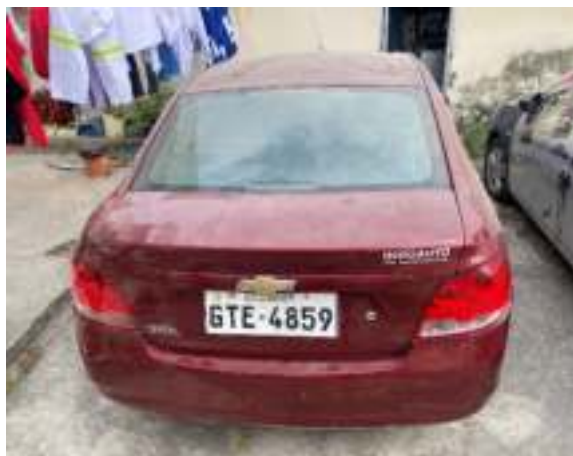
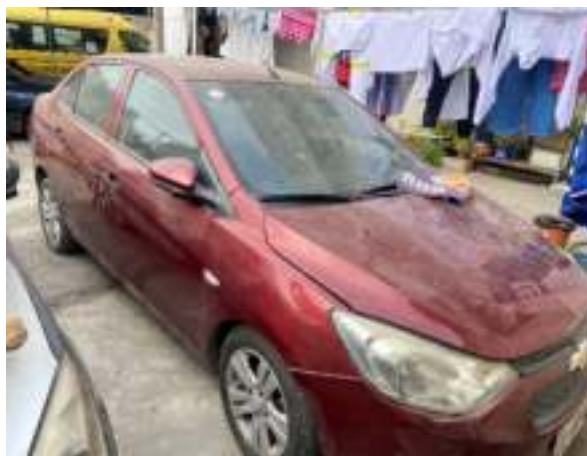
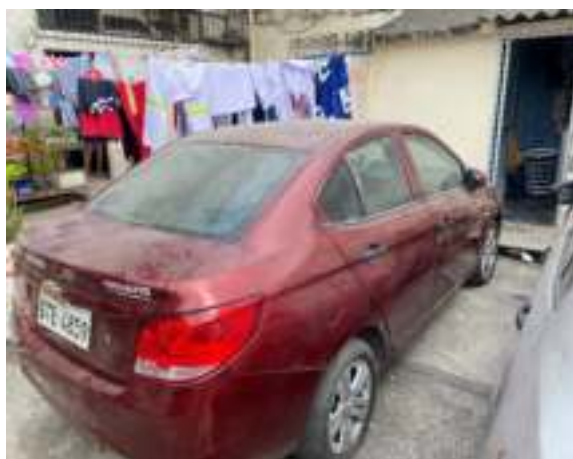
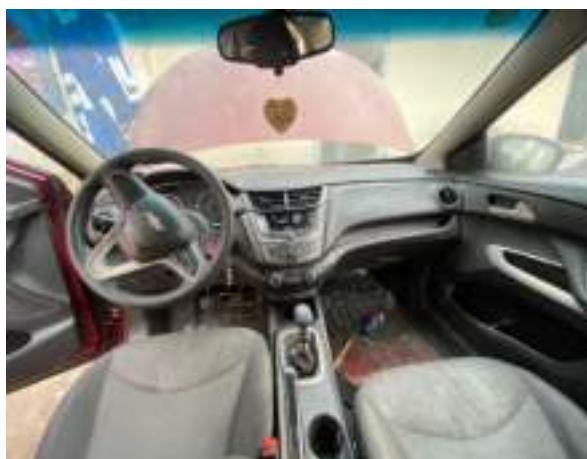
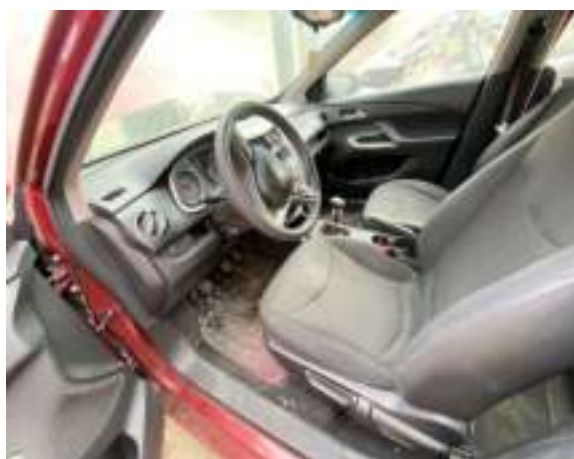
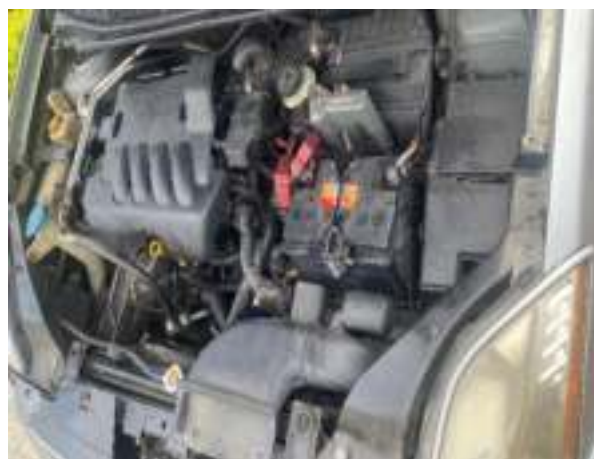
FOTOGRAFÍAS DEL ESTADO ACTUAL DEL VEHÍCULO

- El panel de control se encuentra en buenas condiciones no se observa ningún deterioro.
- La Pintura se encuentra en buen estado, tiene unos pocos rayones.
- La Carrocería está en buen estado.
- El parachoques delantero esta averiada.
- Los Neumáticos se encuentran en buenas condiciones con desgastes de un 30 % aproximadamente.
- Los aros se encuentran en buen estado.
- El Motor se encuentra superficialmente seco, no se observa fugas de aceite.
- En el Tapizado se encuentra en buenas condiciones.
- EL Sistema Eléctrico si funciona.
- Los Faros se encuentran en buenas condiciones.
- Los frenos están en buen estado.
- Instrumentos extras, tiene un radio en buenas condiciones.
- Los Fluidos se observan en buen estado, no presentan fugas.
- El Parabrisas está en un buen estado.
- El sistema de suspensión se lo observa en buen estado.
- El sistema de Dirección está en buen estado.

Estado general del vehículo (escala 6) es bueno, con defectos superficiales, el vehículo se encuentra inmovilizado, debido a su estado físico tiene un castigo del 15 %, necesita un mantenimiento profundo para ponerlo en movimiento, así como la corrección de rayones en la pintura. Valor promedio del mercado: \$ 12580,00

- Para el óptimo y seguro funcionamiento del vehículo debido a su estado estático se requiere un mantenimiento correctivo y preventivo de algunas de sus partes y sistemas, como la reposición de la batería, llantas, reparación de latería y mantenimiento del motor.
