## INFORME PERICIAL

| Número del Proceso | 09332-2021-07326 |
| Objeto de la Pericia | Avalúo vehículo |

| <b>MODELO:</b> | A13T TIGGO2 AC 1.5 5P 4X2 TM |

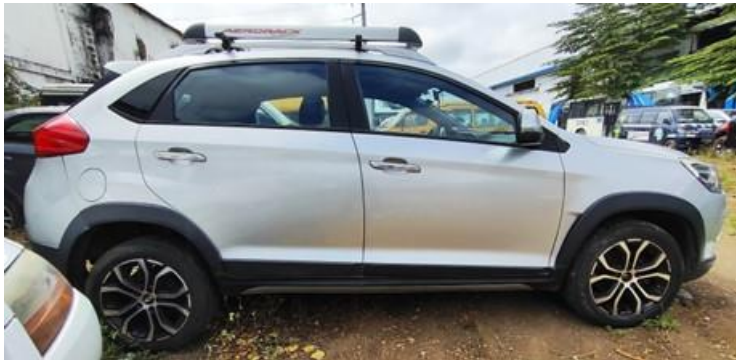
| | <p>Se muestra lado derecho del vehículo.</p> <p>Puerta posterior rayada.</p> <p>Llantas en mal estado.</p> |

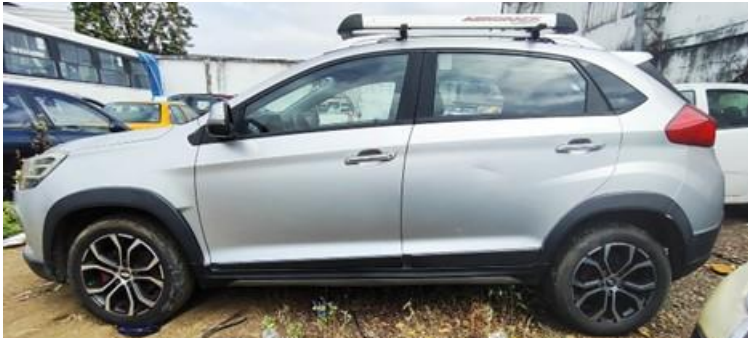
| | <p>Se muestra lado izquierdo del vehículo.</p> <p>Puerta posterior rayada.</p> <p>Llanta delantera en mal estado.</p> |

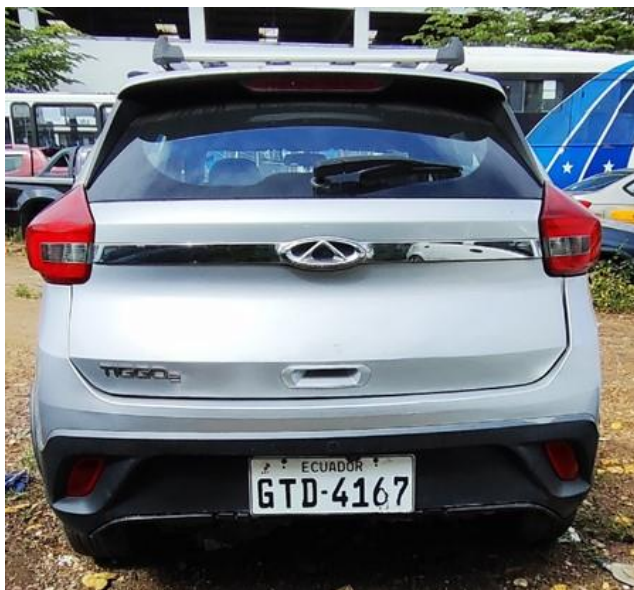
| COMPONENTES | B.E. | R.E. | M.E. | OBSERVACIÓN |
|---|---|---|---|---|
| Guía posterior izquierda: | | | ✓ | Guía rota. |

| Parachoques posterior: | | ✓ | | Rayado. |

Se muestra parte posterior del vehículo,

parachoques rayado.

Mica de la guía del lado izquierdo rota.

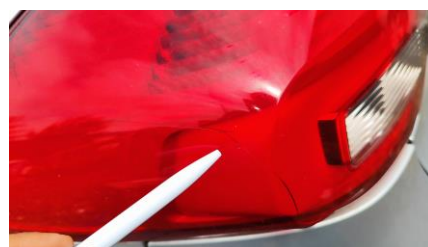
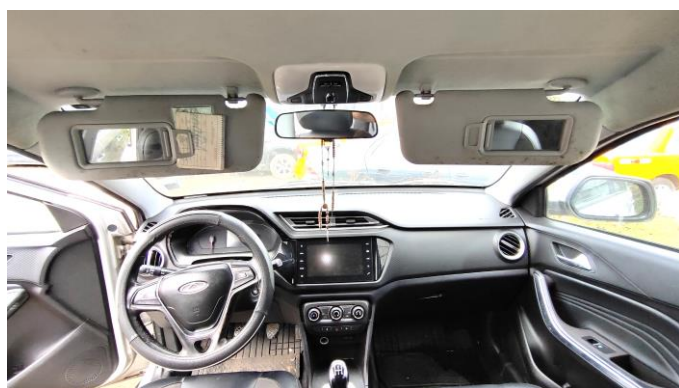
Se muestra tablero del vehículo.

No tiene encendedor.

Radio con pantalla, dos parasoles (tienen mocho) y espejo retrovisor interior.

Airbag del conductor y del pasajero sin novedad.

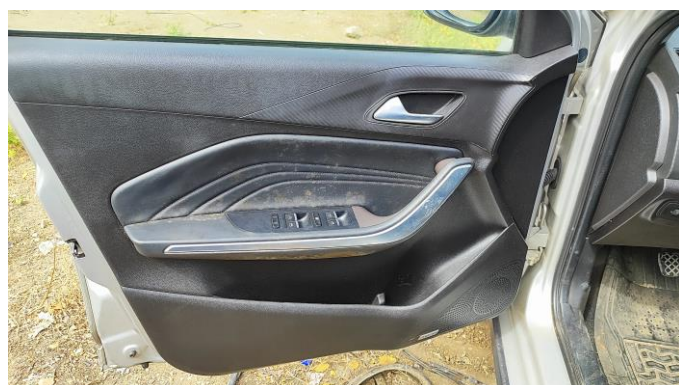
| Puertas delanteras: | ✓ | | | Tapizados presentan moho. |

Tapizados de las puertas presentan mocho.

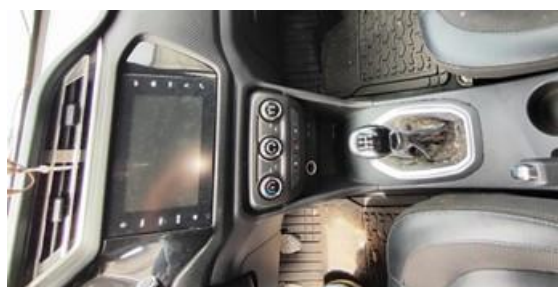
Forro de palanca de cambios en mal estado.

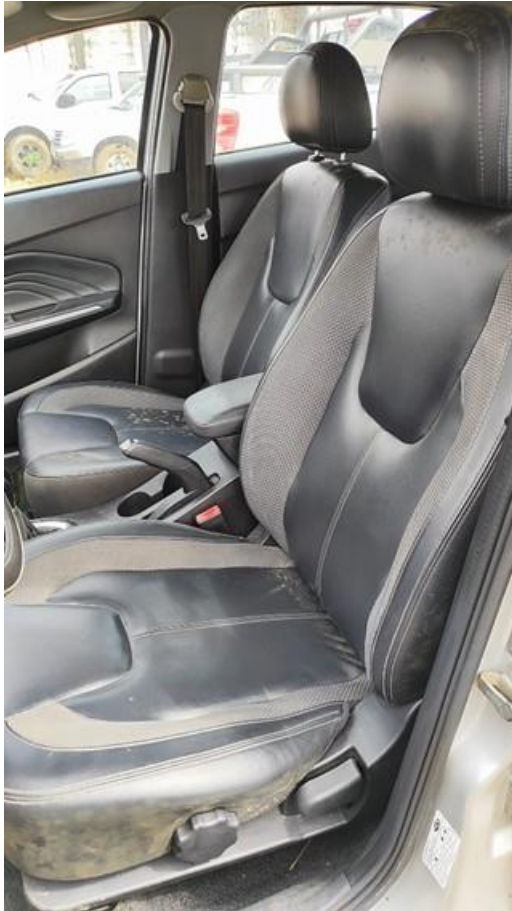
| COMPONENTES | B.E. | R.E. | M.E. | OBSERVACIÓN |
|---|---|---|---|---|
| Asientos y tapizados: | | ✓ | | Tapizados de asientos y puertas presenta moho.<br>Vehículo tiene agua en su interior, piso y maletero. |

Se muestra asientos delanteros.

Forros tienen moho.

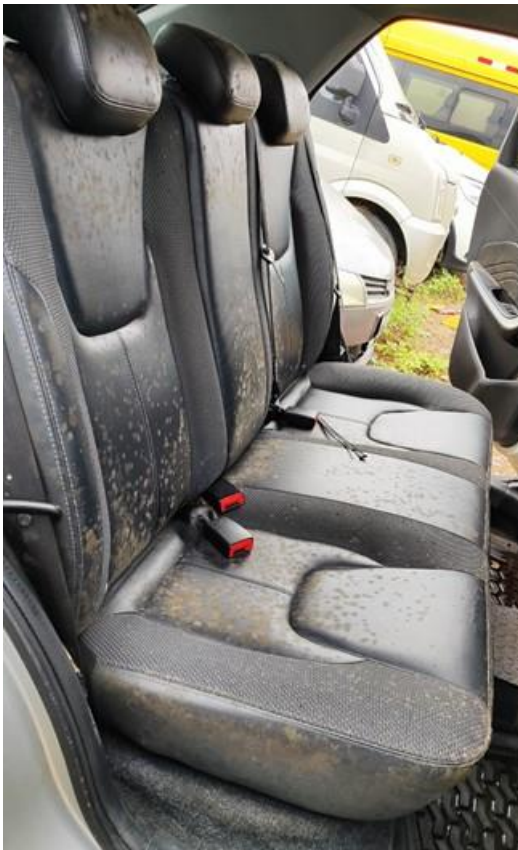
Se muestra asientos posteriores.

Forros tienen moho.

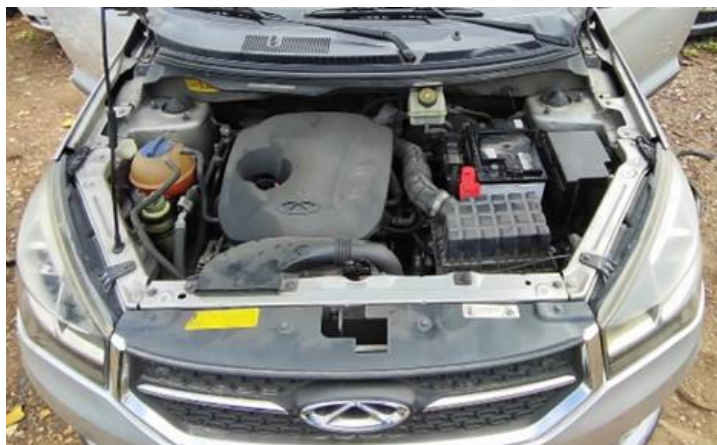
| COMPONENTES | B.E. | R.E. | M.E. | OBSERVACIÓN |
|---|---|---|---|---|
| Batería: | | | ✓ | S/N |

Se muestra compartimiento del motor.

Batería en mal estado.

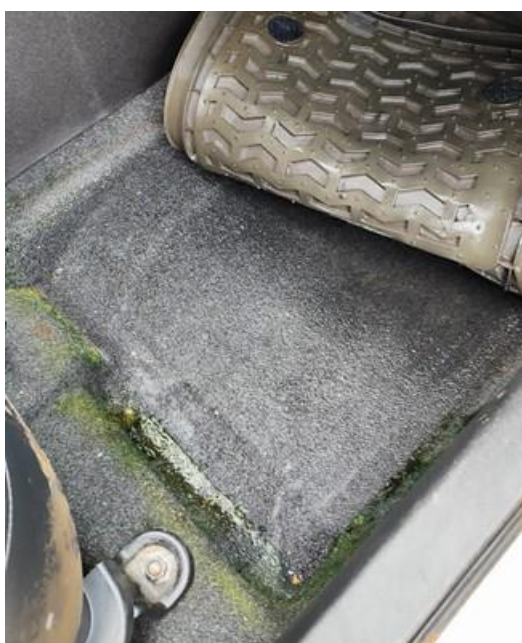
Se muestra agua en el interior del vehículo.

Todo el piso y en el maletero (llanta de emergencia).

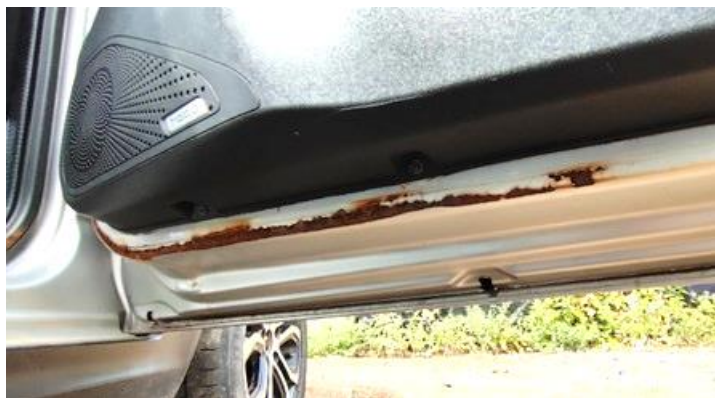
Se muestra corrosión en la parte baja de la puerta delantera derecha.

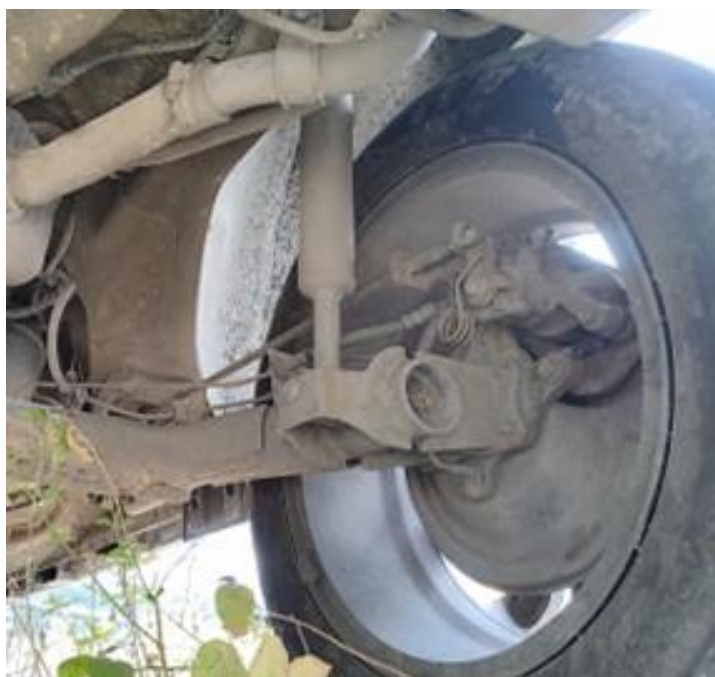
Se muestra suspensión posterior derecha.

Llanta en mal estado.

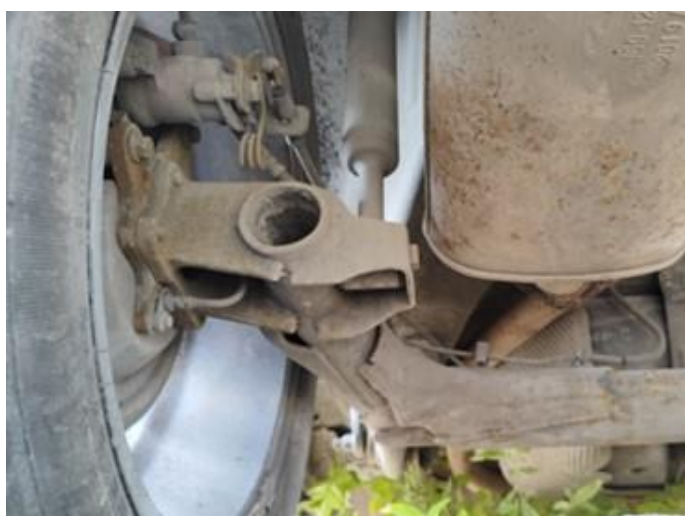
Se muestra suspensión posterior izquierda.

Sistema de escape en regular estado.

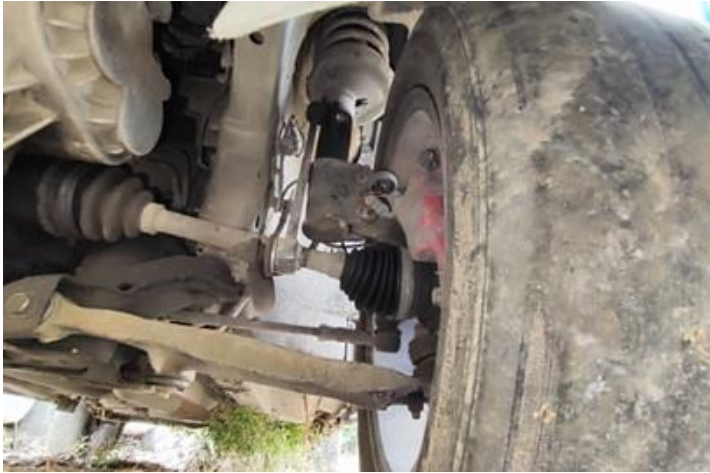
| | <p>Se muestra suspensión delantera izquierda.</p> <p>Amortiguador presenta humedad.</p> <p>Llanta en mal estado.</p> |

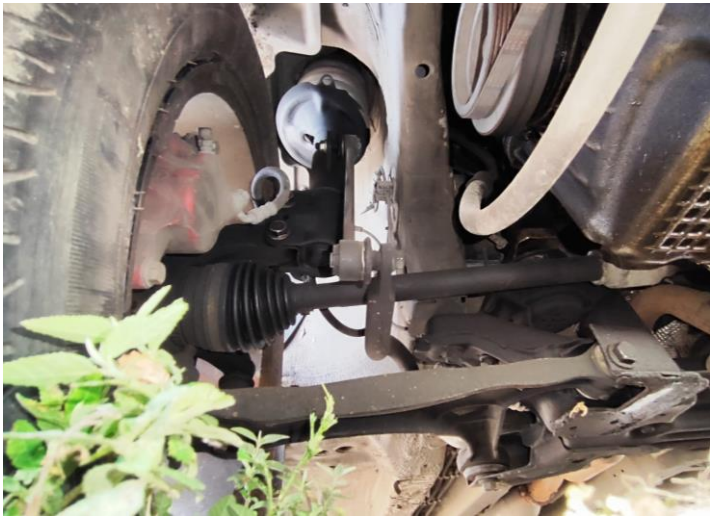
| | <p>Se muestra suspensión delantera derecha.</p> <p>Amortiguador presenta humedad.</p> <p>Llanta en mal estado.</p> |

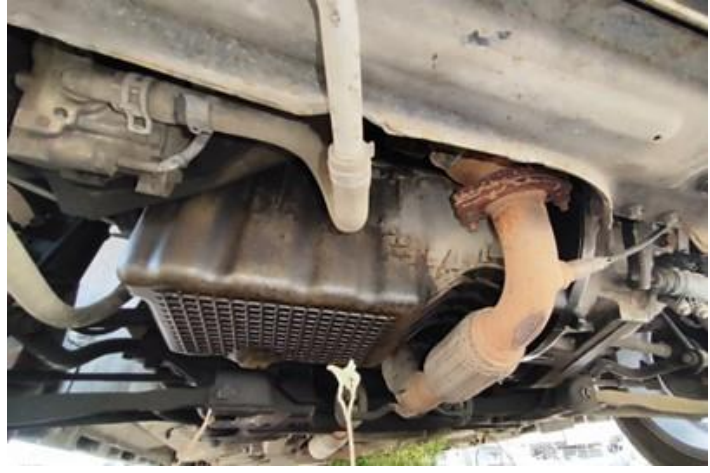
| | <p>Carter del motor presenta humedad.</p> |
