**G**  
**UNIDAD JUDICIAL CIVIL DE CUENCA**

| <b>JUICIO:</b> | 01333201803125 |

Mediante **providencia, del 12 de febrero de 2025** me nombra perito para realizar el avalúo del vehículo marca FOTON detallado más adelante que se encuentra dentro del juicio antes mencionado, habiendo aceptado el cargo a mi encomendado; pongo a su consideración el siguiente informe:

- El avalúo comercial del **VEHICULO MARCA FOTON, DE PLACAS RCH0107** detallado más adelante:

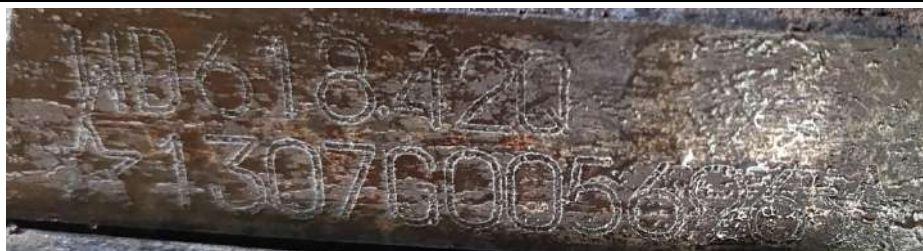
| <b>NUMERO DE MOTOR:</b> | 1307G005696, ver imagen 2 |

*Imagen 2.-. - fuente directa del vehículo, imagen obtenida por Geovanny Naranjo Cuesta-perito, detalle del número de motor del vehículo inspeccionado.*

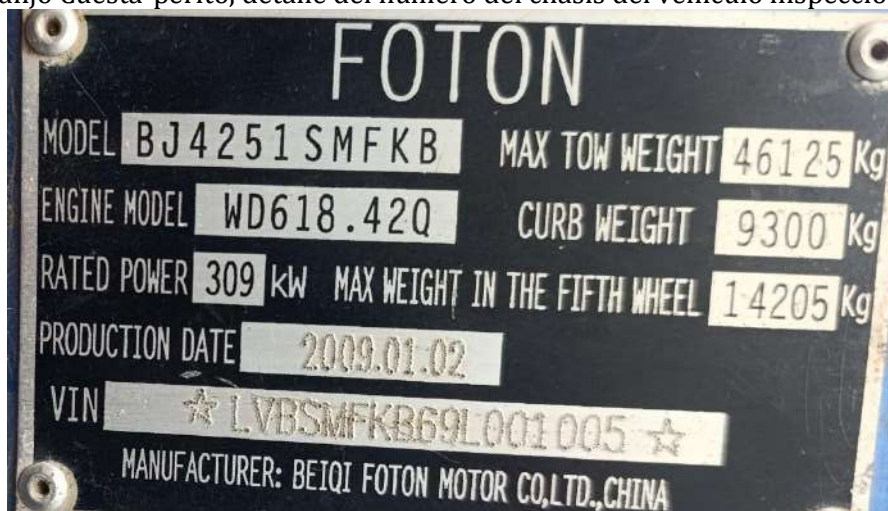
| <b>NUMERO DE CHASIS:</b> | LVBSMFKB69L001005, ver imagen 3 y 4 |

Imagen 4.- - fuente directa del vehículo, imagen obtenida por Geovanny Naranjo Cuesta-perito, detalle de la placa de identificación referencial del vehículo inspeccionado.

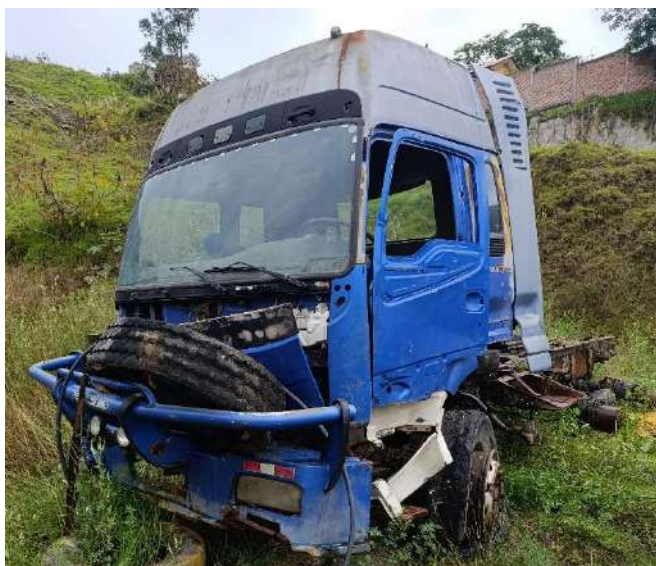
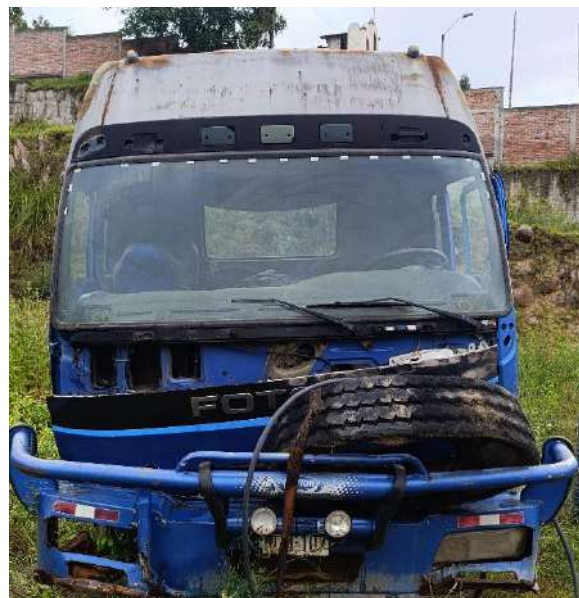
El vehículo dispone de una cabina tipo abatible, panorámica, al momento de realizar la inspección, se constató que **la cabina se encontró en mal estado de conservación** ya que no dispone de varios componentes, otros se encuentran rotos, deformados, etc. lo que corresponde a chapa y pintura se encuentra en mal estado, no dispone del estribo izquierdo, el parabrisas delantero se encuentra roto, no dispone del vidrio de la puerta izquierda, no dispone de retrovisores no dispone del pasaruedas izquierdo y derecho; entre otros componentes faltantes, rotos ocultos; el sistema eléctrico visualmente se encuentra en mal estado, la cabina presenta rastros de corrosión, ver imágenes 5 y 6.

Imagen 5.- - fuente directa del vehículo, imagen obtenida por Geovanny Naranjo Cuesta-perito, detalle de la parte delantera y lateral izquierda del vehículo inspeccionado.

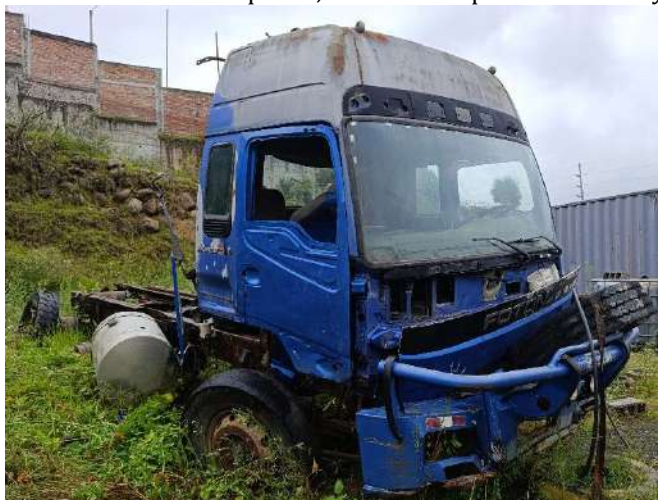
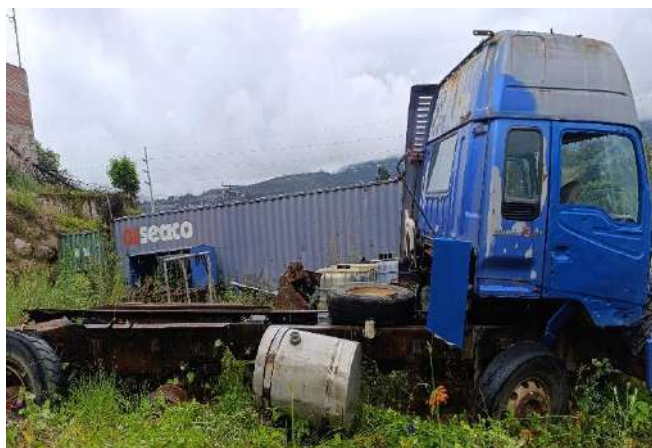
Imagen 6.- fuente directa del vehículo, imagen obtenida por Geovanny Naranjo Cuesta-perito, detalle de la parte delantera y lateral derecha del vehículo inspeccionado.

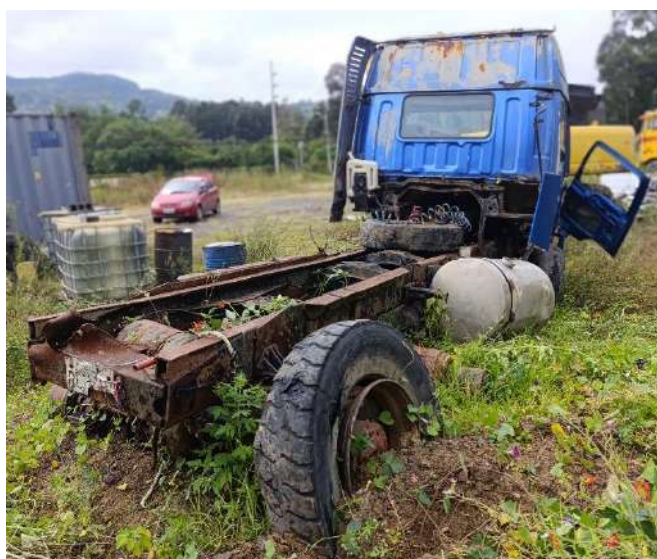
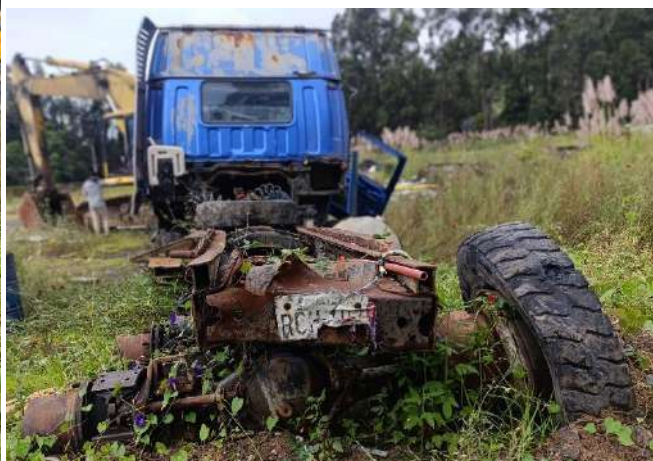
El vehículo se encuentra en chasis, con presencia de rastros de corrosión, ver imágenes 7.

Imagen 7.- - fuente directa del vehículo, imagen obtenida por Geovanny Naranjo

Cuesta-perito, detalle de la parte posterior y lateral derecho del vehículo inspeccionado.

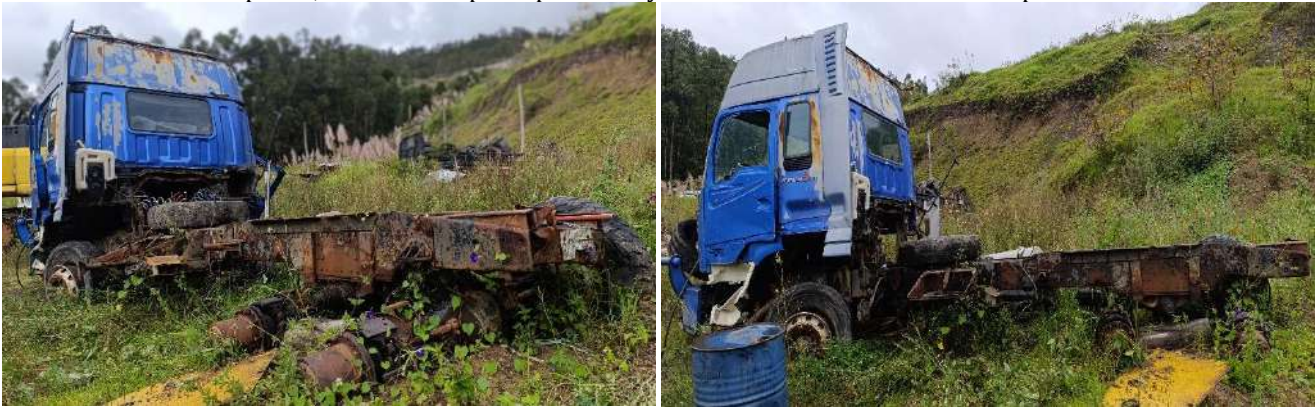
Imagen 7.-fuente directa del vehículo, imagen obtenida por Geovanny Naranjo Cuesta -perito, detalle de la parte posterior y lateral izquierdo del vehículo inspeccionado.

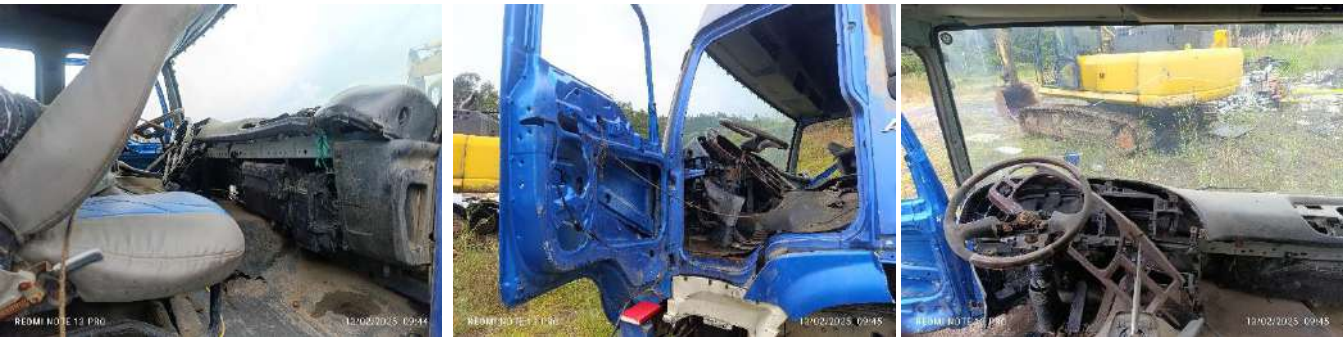
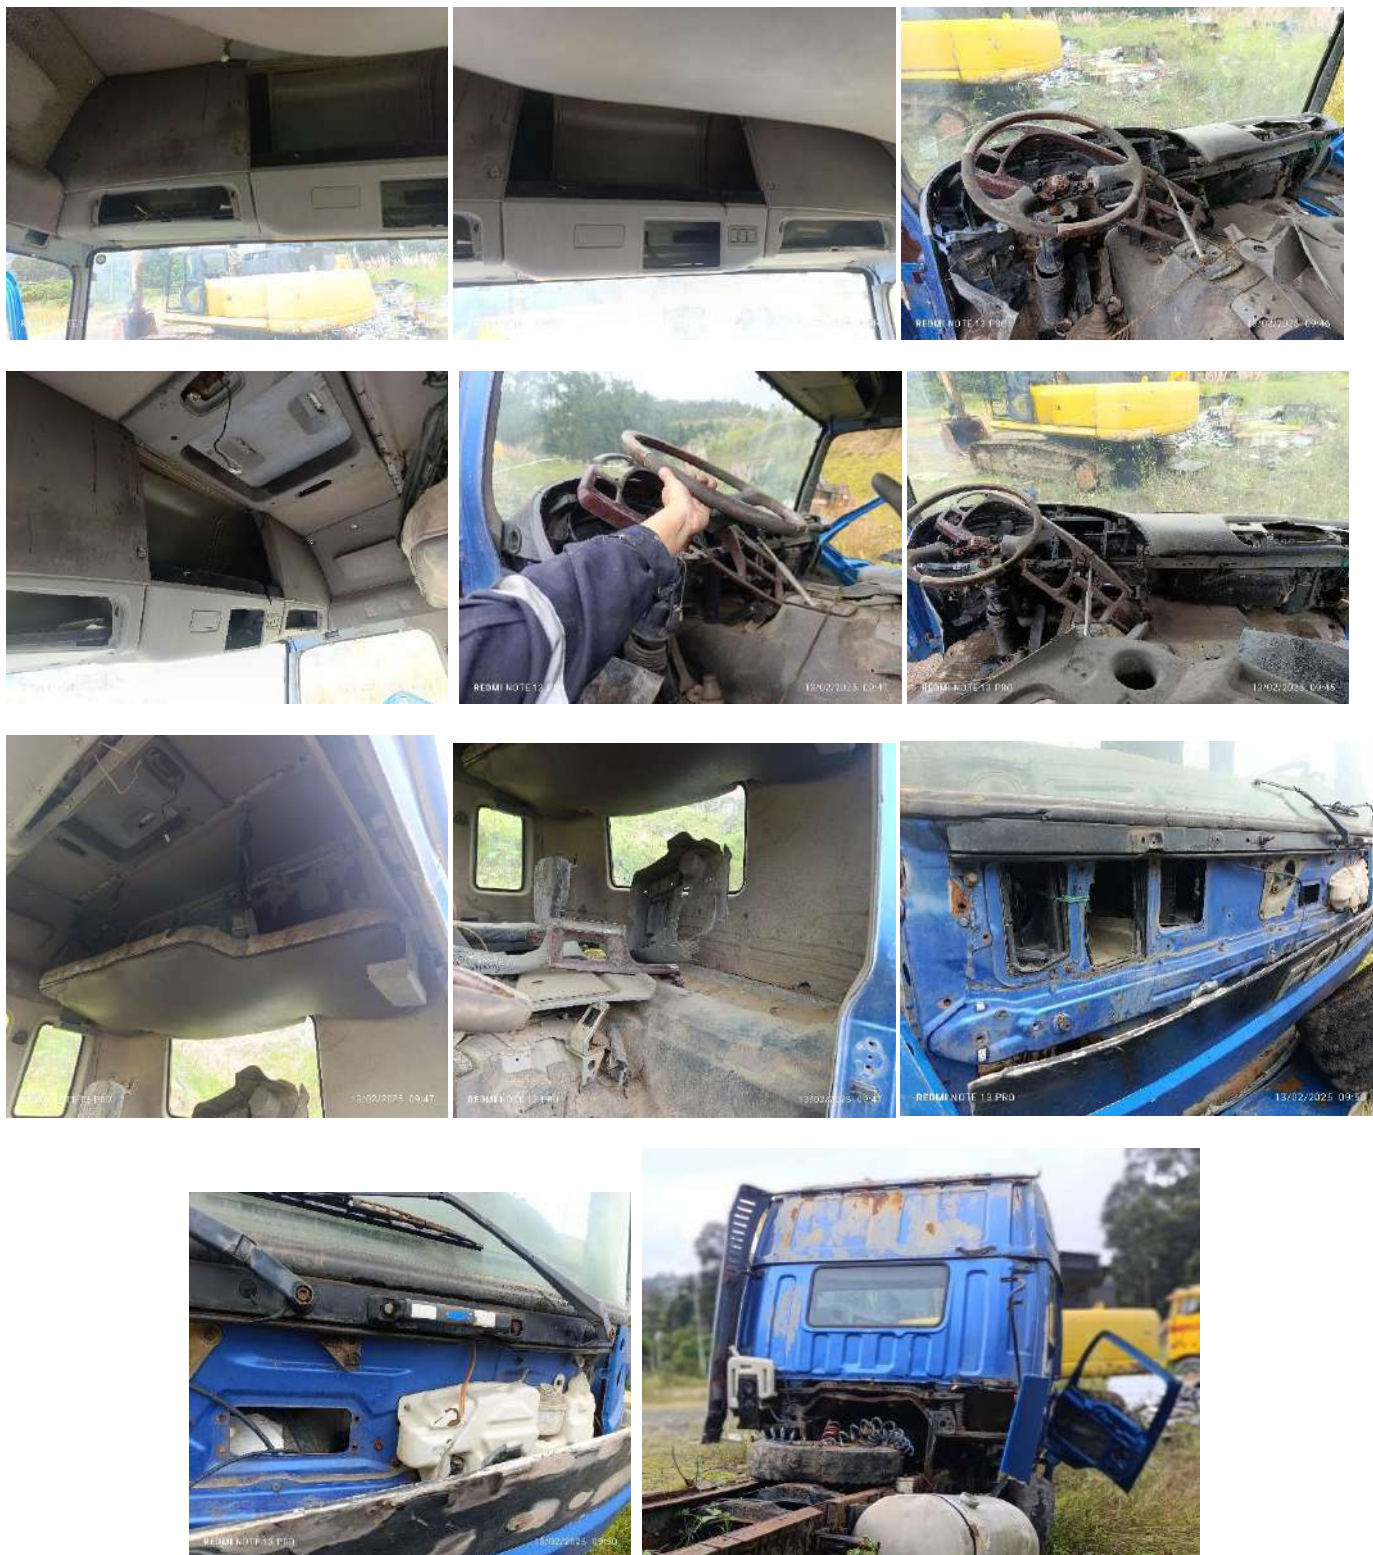
Los componentes del interior de la cabina del vehículo inspeccionado **se encuentran en mal estado de conservación**, no dispone de varios tapizados; el tablero se encuentra deformado y roto; no dispone del tablero de instrumentos, faltan varios componentes; no dispone de los asientos, no dispone del equipo de audio, no dispone de varios tapizados, no dispone de la cama de la litera, entre otros componentes que no disponen ocultos y se encuentra en mal estado de conservación, el sistema eléctrico en mal estado, ver imágenes 8.

Imagen 8.-fuente directa del vehículo, imagen obtenida por Geovanny Naranjo Cuesta -perito, detalle del interior de la cabina del vehículo inspeccionado.

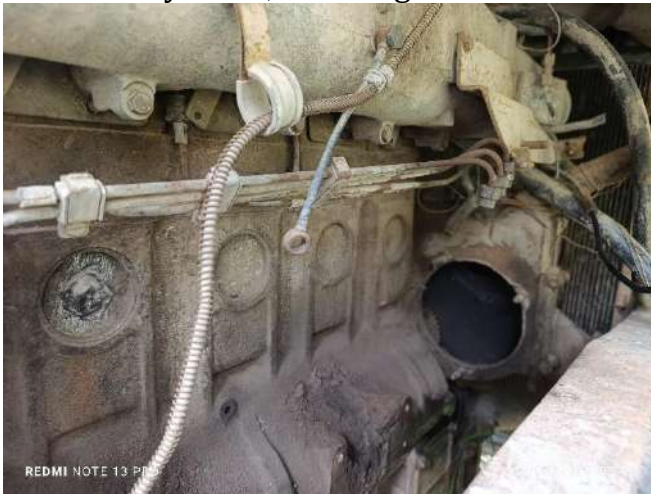
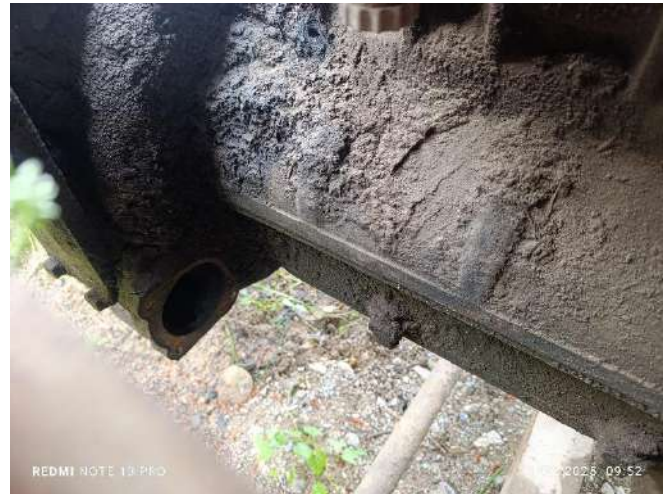
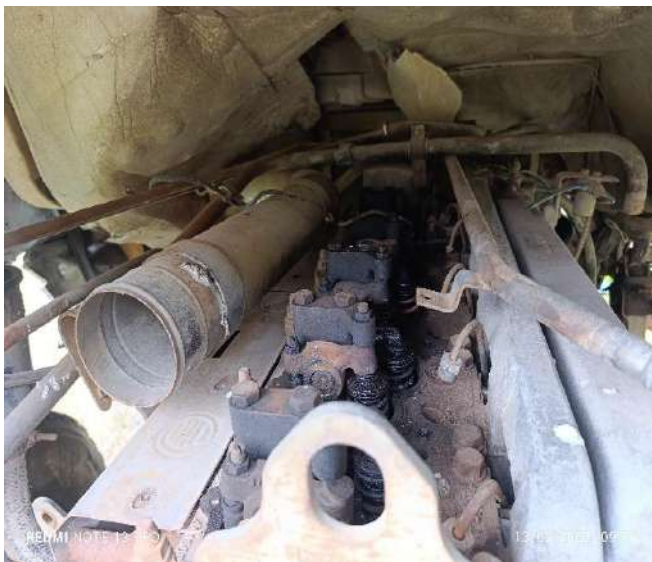
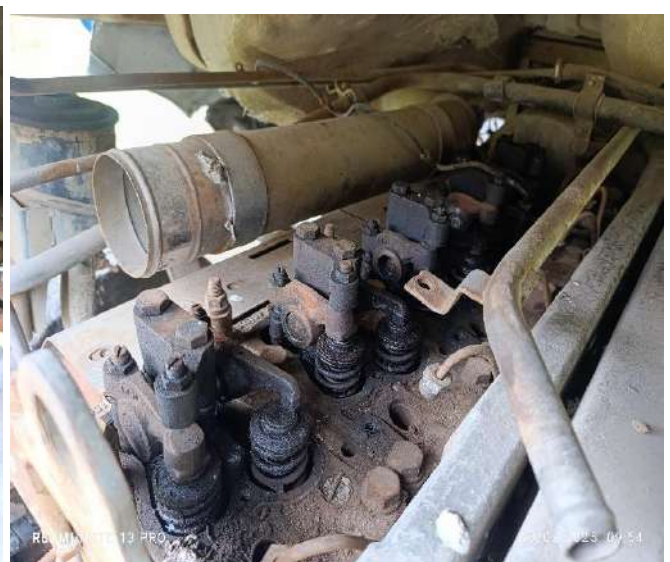
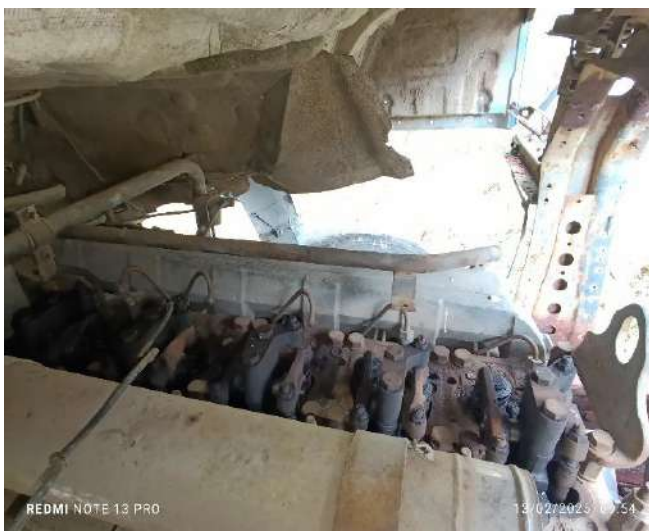
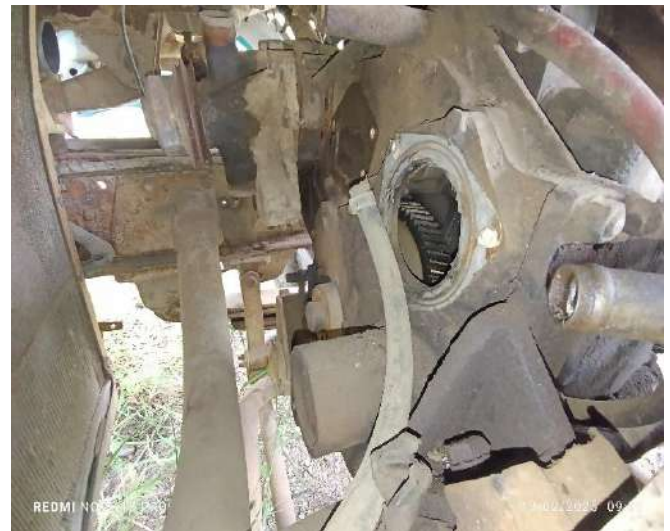
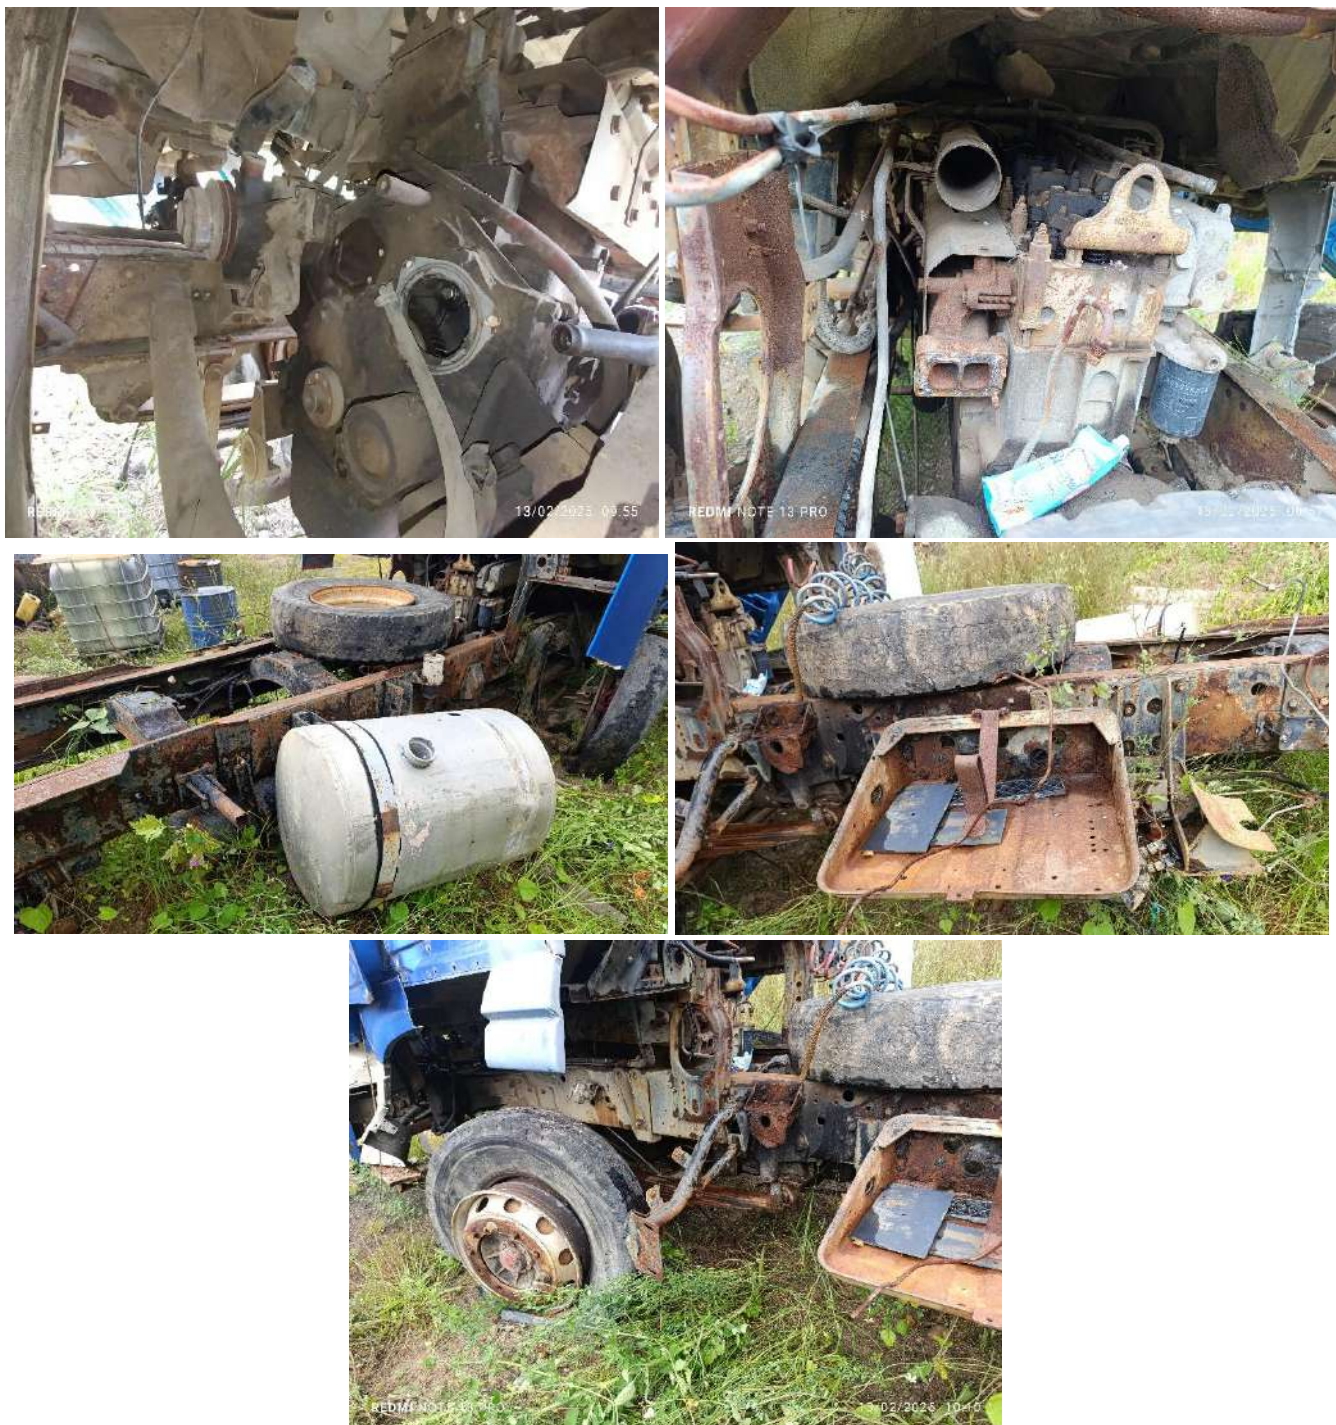
Dispone de un motor de 6 cilindros en línea alimentado de combustible diésel, que presenta las siguientes observaciones; no dispone de la bomba de inyección, no dispone de los 4 inyectores, no dispone del motor de arranque, no dispone del tapa válvulas, no dispone de los componentes del sistema de gases de escape, no dispone de los componentes del sistema de admisión como es depurador, filtros, tapas, no dispone del turbo, no dispone del sistema de ventilador; no dispone de varias cañerías; no dispone de las baterías, el depósito de

combustible se encuentra suelto, los componentes del sistema eléctrico (de carga, arranque y alumbrado) se encuentra en mal estado de conservación, entre otros componentes faltantes deformados y rotos, ver imágenes 9.

Imagen 9.-fuente directa del vehículo, imagen obtenida por Geovanny Naranjo Cuesta -perito, detalle del motor del vehículo inspeccionado.

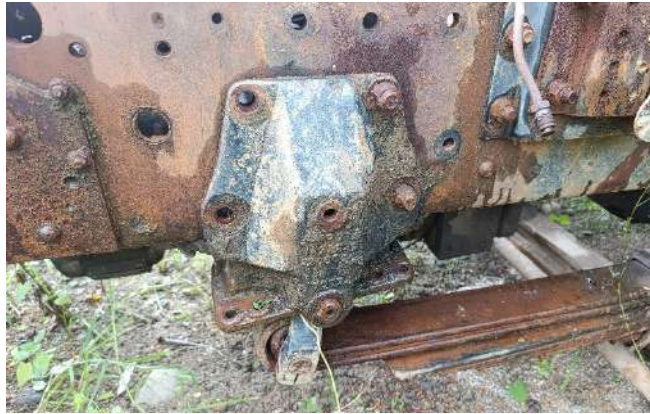
Dispone de un sistema de paquetes de ballestas semielípticos, mismos que se encuentran en mal estado de conservación, otros componentes que no disponen, otros se encuentran deformados, ver imagen 10.

Imagen 10.-fuente directa del vehículo, imagen obtenida por Geovanny Naranjo Cuesta -perito, detalle del motor de los componentes del sistema de suspensión del vehículo inspeccionado.

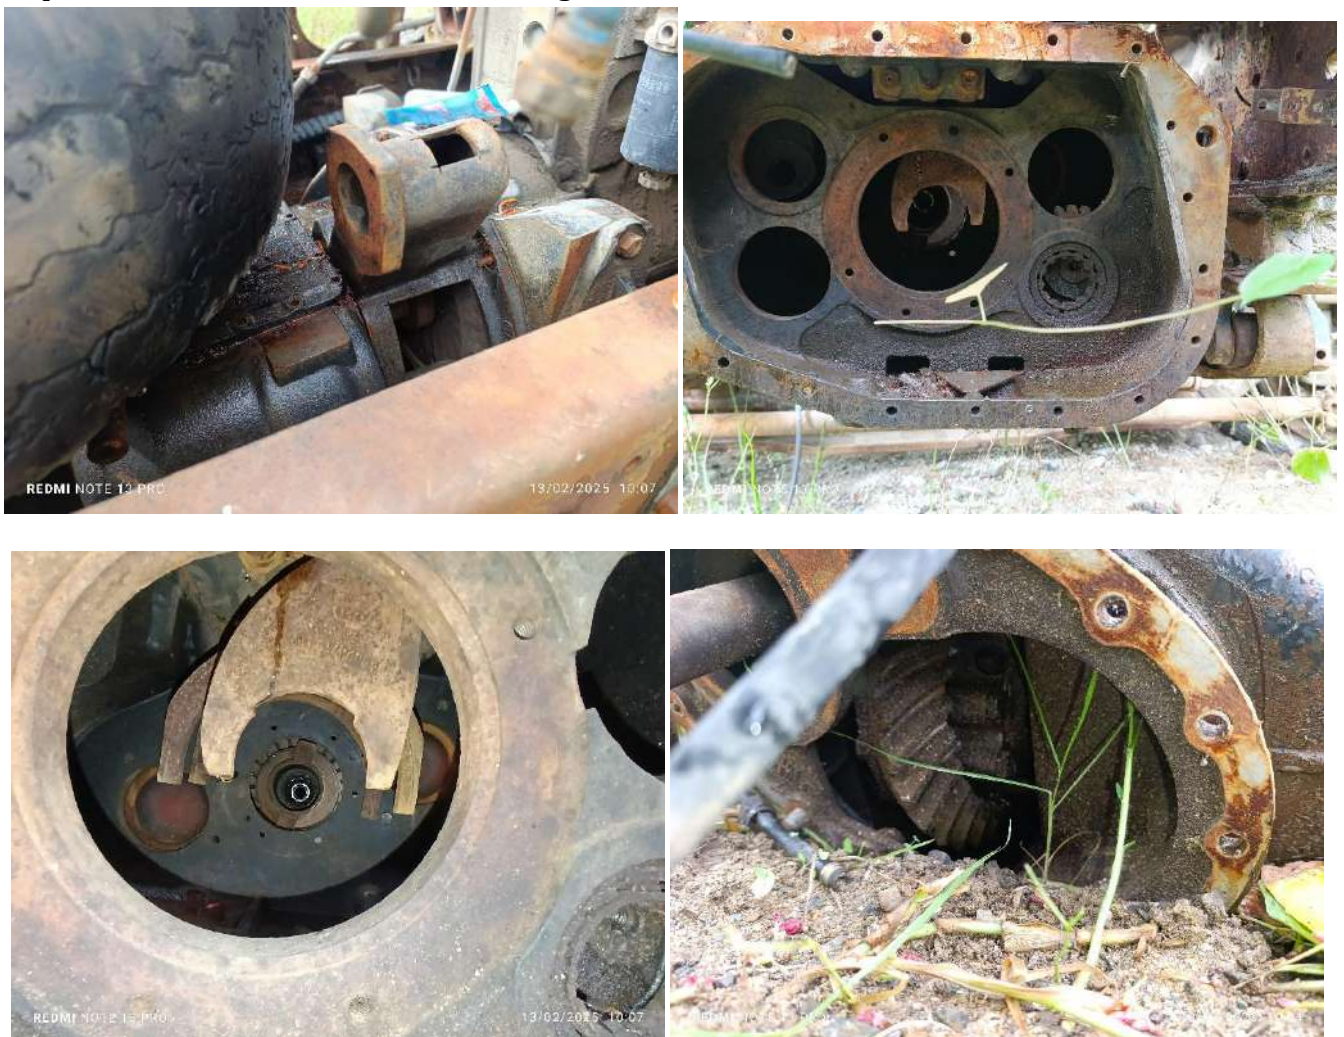
Se encuentra en mal estado de conservación, no dispone de varios componentes como son: de la parte posterior de la caja de cambios, cardanes, la caja de cambios se encuentra únicamente la carcasa no existen componentes internos, la corona se encuentra incompleta, entre otros componentes faltantes ocultos, ver imágenes 11.

Imagen 11.-fuente directa del vehículo, imagen obtenida por Geovanny Naranjo Cuesta -perito, detalle de los componentes del sistema de transmisión del vehículo inspeccionado.

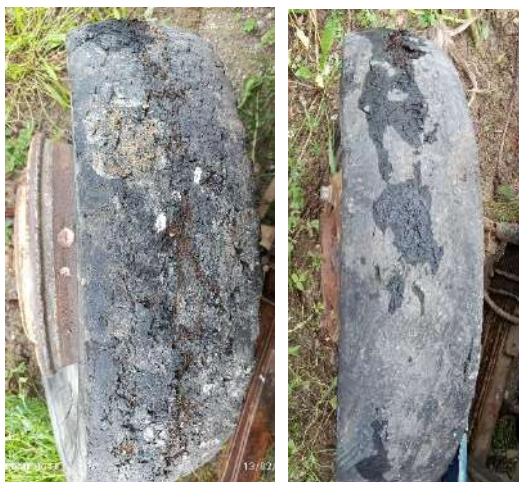
No dispone de siete aros porta neumáticos, las capas de rodadura de los neumáticos se encuentran como se detallan a continuación, ver **imágenes 12**.

| NEUMATICOS: | |
|---|---|
| Neumático delantero izquierdo | 0% imagen 12a. |
| Neumático delantero derecho | 0% imagen 12b. |

Imágenes 12.- fuente directa del vehículo, imagen obtenida por el Perito, detalle de las capas de rodaduras de los neumáticos del vehículo inspeccionado.

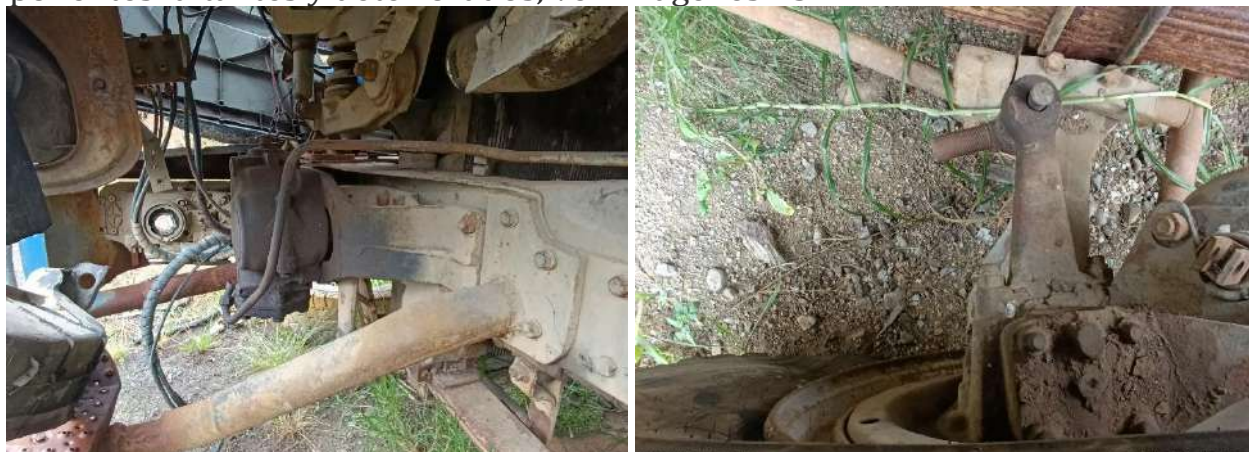
No dispone del **sistema de la columna de dirección**, no dispone de las **barras de la dirección**, el volante se encuentra descentrado, no dispone del pito, entre otros componentes faltantes y deteriorados, ver imágenes 13.

Imagen 13.-fuente directa del vehículo, imagen obtenida por Geovanny Naranjo Cuesta -perito, detalle de los componentes del sistema de dirección del vehículo inspeccionado.

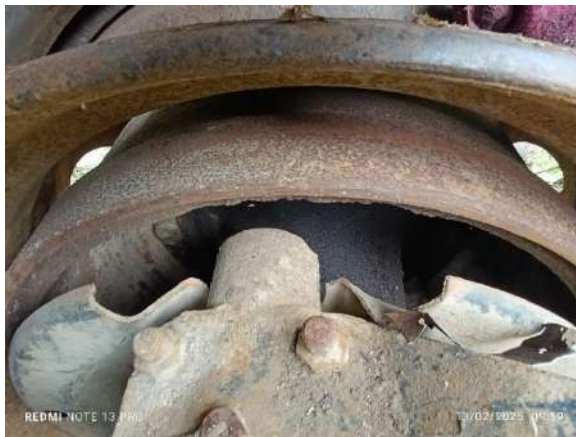
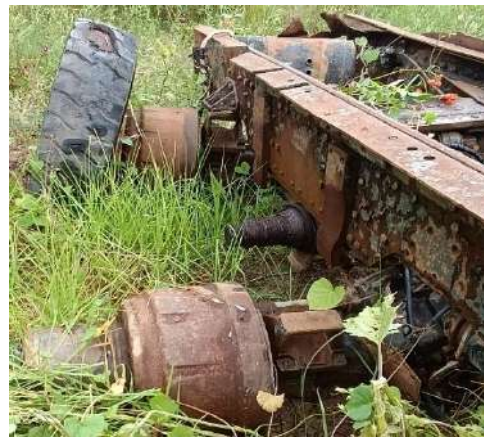
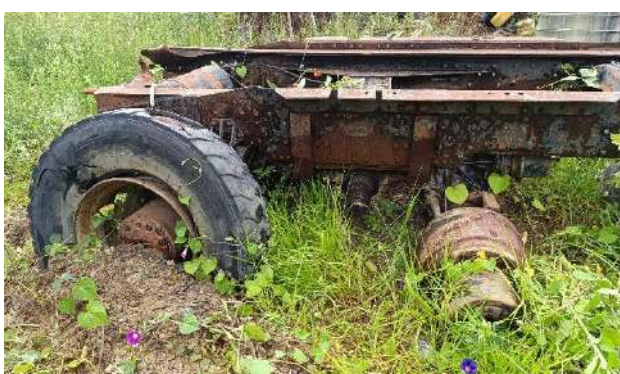
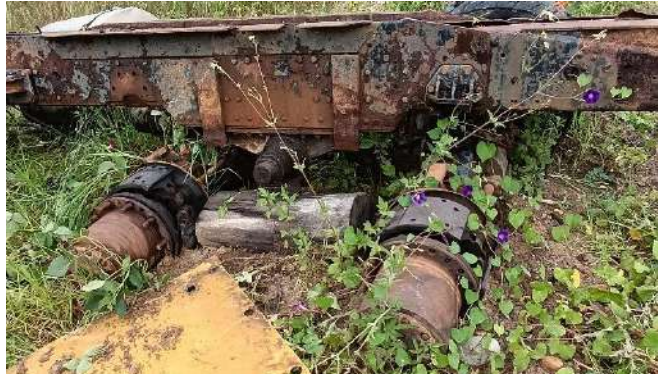
Se encuentran **en mal estado** de conservación, ya que **no dispone de las zapatas**, **no dispone de tambores posteriores izquierdos**, no dispone de **la manzana posterior derecha**, entre otros compontes faltantes y/o deteriorados ocultos, ver imágenes 14.

Imagen 14.-fuente directa del vehículo, imagen obtenida por Geovanny Naranjo Cuesta -perito, detalle de los componentes del sistema de frenos del vehículo inspeccionado.
