## “INFORME PERICIAL”

| <b>No. de Proceso</b> | 01333-2020-05786 |

Acorde a la solicitud planteada a través de la Unidad Judicial Civil Cuenca se solicita a un perito técnico calificado por la Función Judicial del Ecuador para ejecutar el avalúo del vehículo tipo Sedan, clase automóvil, marca Hyundai, modelo GETZ GL GXX 5D TM BJWDR65, motor G4ED6507719, numero de chasis KMHBT51BP7U582728, de placas PQN-0303, color Azul, del año 2007.

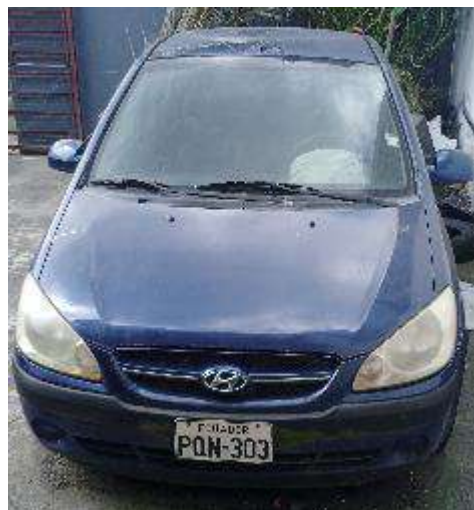
**Foto 2:** Vehículo tipo Sedan, clase automóvil, marca Hyundai, modelo GETZ GL GXX 5D TM BJWDR65, de placas PQN-0303, color Azul, del año 2007.

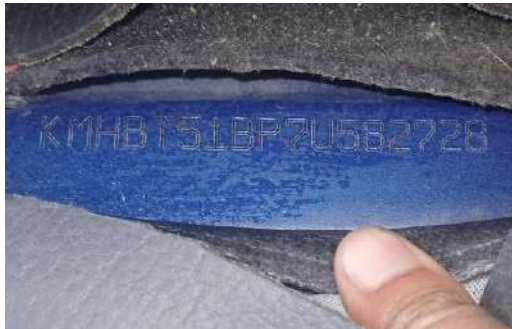
| REGISTRO FOTOGRÁFICO | |
|---|---|
| <b>Foto 3:</b> Identificación de código de chasis en chasis del vehículo, si coincide con información de CUV. | <b>Foto 4:</b> Identificación de código de chasis en chasis de vehículo, si coincide con información de CUV. |

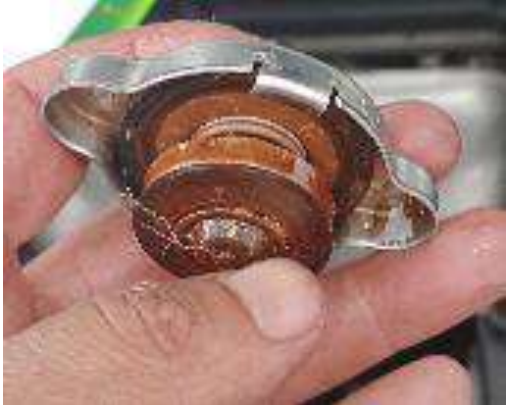
| <p><b>Foto 5:</b> Tapa de radiador dañado.</p> | <p><b>Foto 6:</b> Brazos limpiaparavientos se encuentran despintados y oxidados; plumas limpiaparavientos cauchos resecos.</p> |

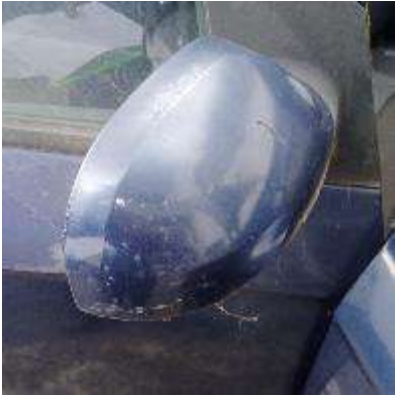
| <p><b>Foto 7:</b> Carcasa de retrovisor exterior presenta rayones y pintura quemada.</p> | <p><b>Foto 8:</b> Tapacubos despintados, llanta delantera derecha ponchada, discos de frenos oxidados, guardachoque mal sujetado a carrocería con rayones y despintado.</p> |

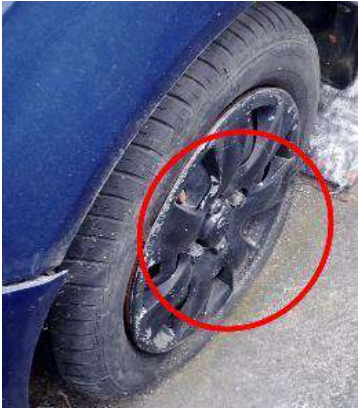
| <p><b>Foto 9:</b> Tapacubos despintados, llanta delantera derecha ponchada.</p> | <p><b>Foto 10:</b> Llanta derecha posterior No tiene tapacubos.</p> |

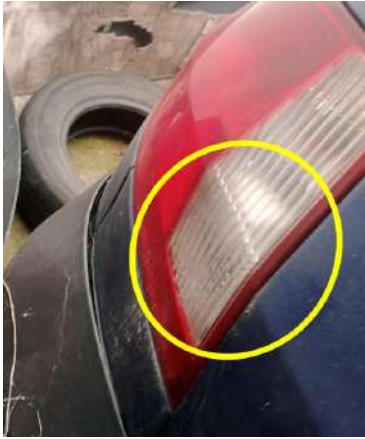
| <p><b>Foto 11:</b> Carcasa de faro de luces lado izquierdo presenta humedad interna.</p> | <p><b>Foto 12:</b> Pluma limpia paravidrios posterior despintada y caucho reseco.</p> |

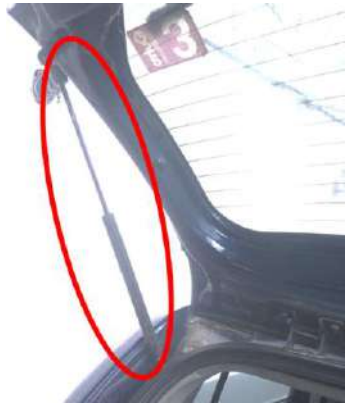
| <p><b>Foto 13:</b> Pistón para mantener la puerta de cajuela se encuentra dañada.</p> | <p><b>Foto 14:</b> Falta pistón lado derecho de puerta de cajuela.</p> |

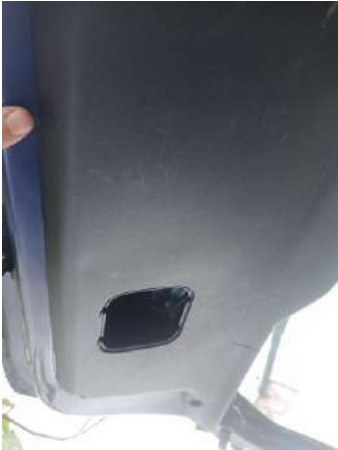
| <p><b>Foto 15:</b> El vehículo No tiene tapa de plástico de tapicería interna de puerta de cajuela.</p> | <p><b>Foto 16:</b> Guardachoque posterior presenta mala sujeción a la carrocería, adicional presenta rayones y tramos despintados.</p> |

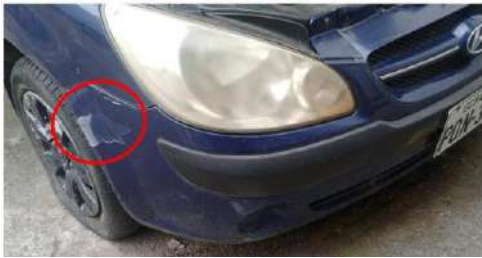
**Foto 17:** Guardachoque delantero presenta mala sujeción a la carrocería, adicional presenta rayones y tramos despintados.

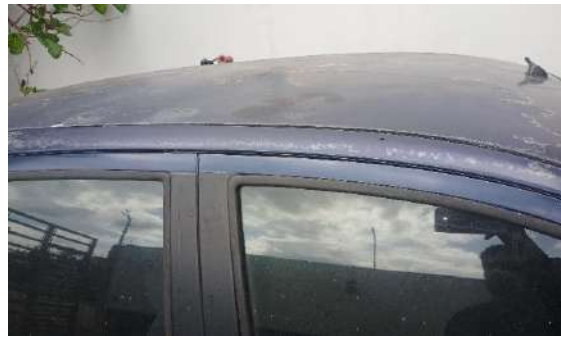
**Foto 18:** Pintura de techo de carrocería se encuentra quemada en toda la superficie.

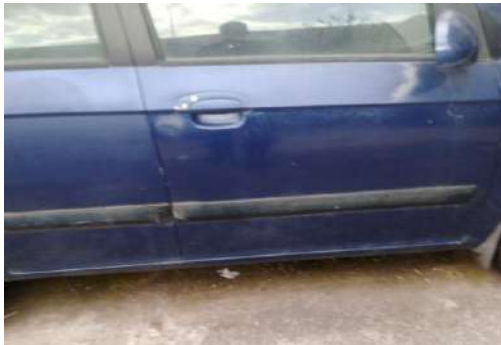
**Foto 19:** Pintura quemada en toda la carrocería del vehículo.

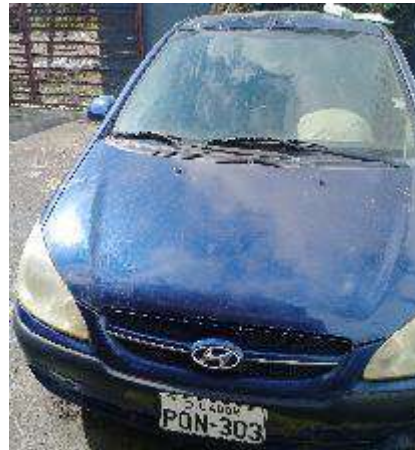
**Foto 20:** Pintura quemada en capó del vehículo.

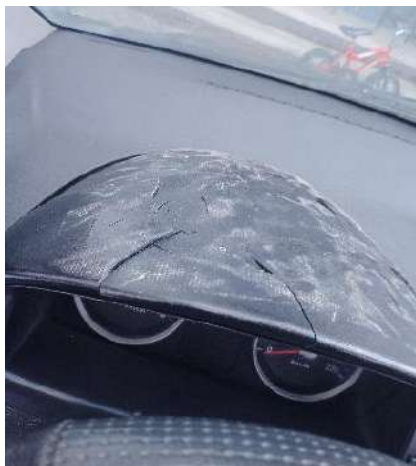
**Foto 21:** Tablero principal de vehículo, presenta deterioros de quemadura y trizadura.

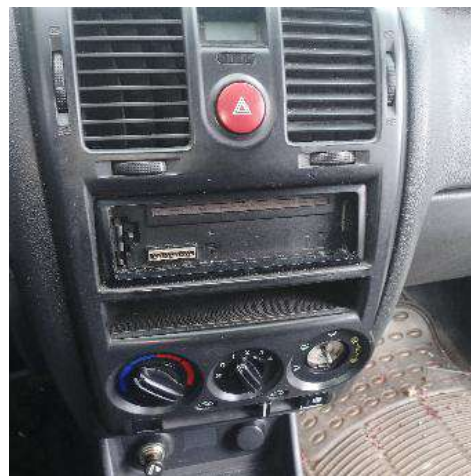
**Foto 22:** EL vehículo no tiene mascara de radio.

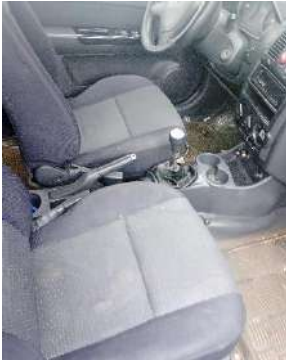
| <p><b>Foto 23:</b> Vista de cajuela de vehículo.</p> | <p><b>Foto 24:</b> Tapicería de asientos delanteros se encuentran sucios con manchones y descoloridos.</p> |

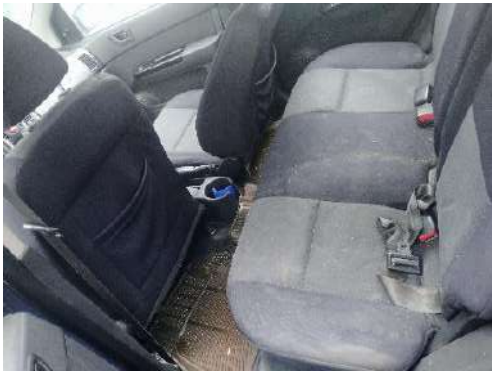
| <p><b>Foto 25:</b> Tapicería de asiento posterior se encuentra sucio con manchones y descolorido.</p> | <p><b>Foto 26:</b> Vista posterior de vehículo</p> |
