PROCESO JUDICIAL 09332-2023-04247

| MOTIVO DEL PERITAJE | AVALUO RUEDA TRACTOR KUBOTA M7040 |

## INFORME TÉCNICO DEL AVALUO FISICO DE LA RUEDA TRACTOR KUBOTA MODELO M7040 USO AGRÍCOLA

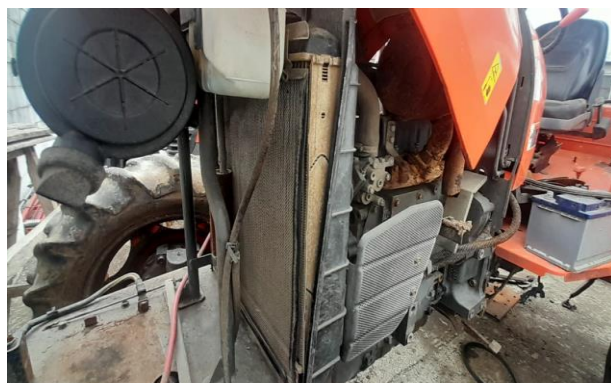
FOTO 3 CONTROL DE PALANCAS DE MANDO TRACTOR 07040 FOTO 4 MOTOR TRACTOR DE RUEDA M7040

Herramientas faltan, barra de tiro falta, Techo roto, cilindro de dirección mal estado, tanque de combustible desmontado del sitio, Tubo de escape falta, Sistema de dirección deteriorado, Sistema eléctrico en mal estado, muchas fugas de aceite, en el cárter, también en ambas ruedas delanteras, el Motor no se puede prender, porque faltan algunos de sus componentes.

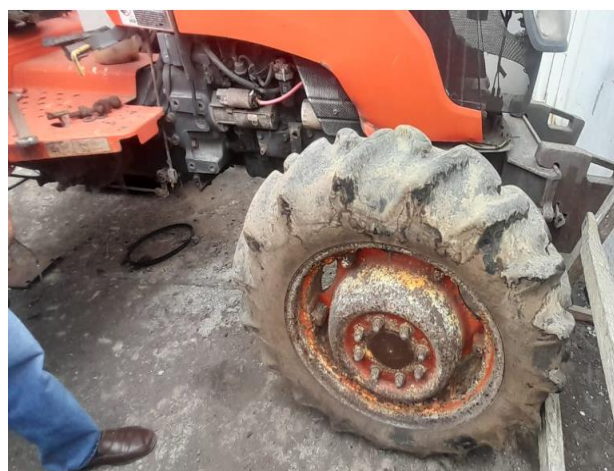
FOTO 10 LATERAL DELANTERA RUEDA DETERIORADA DEL TRACTOR
