**ASUNTO: ENTREGA DE INFORME PERICIAL DEL AVALÚO DEL PROCESO COACTIVO**  
**No. 2018-0231-02.**

## INFORME DE AVALÚO.

**COMPAÑÍA VUNTIL S.A.**

**PROCESO DE COACTIVA 2018-0231-02**

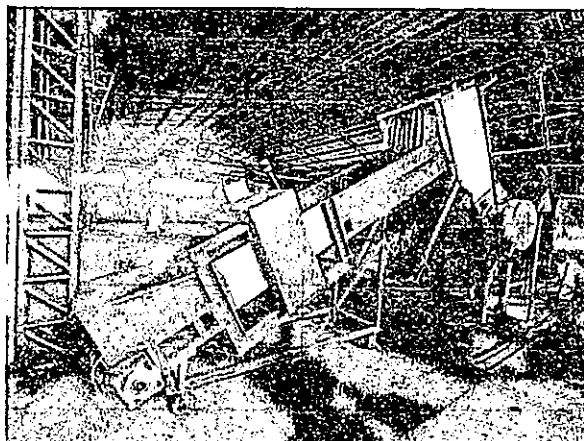
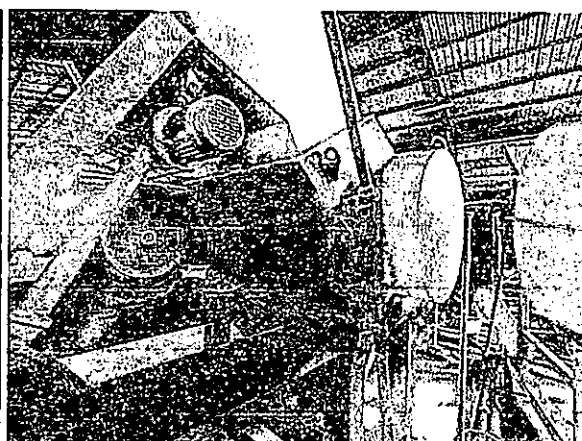
### 3.1. PLATAFORMA DE LIMPIEZA

| Condiciones actuales del equipo: | Estado Físico general: Malo No Se encuentra operativo Se sugiere realizar los mantenimientos de acuerdo a lo programado, Ya que no se encuentra operativo, ni se le han realizado los mantenimientos correspondientes. | | | | |

ESTADO GENERAL: Malo / No Operativo

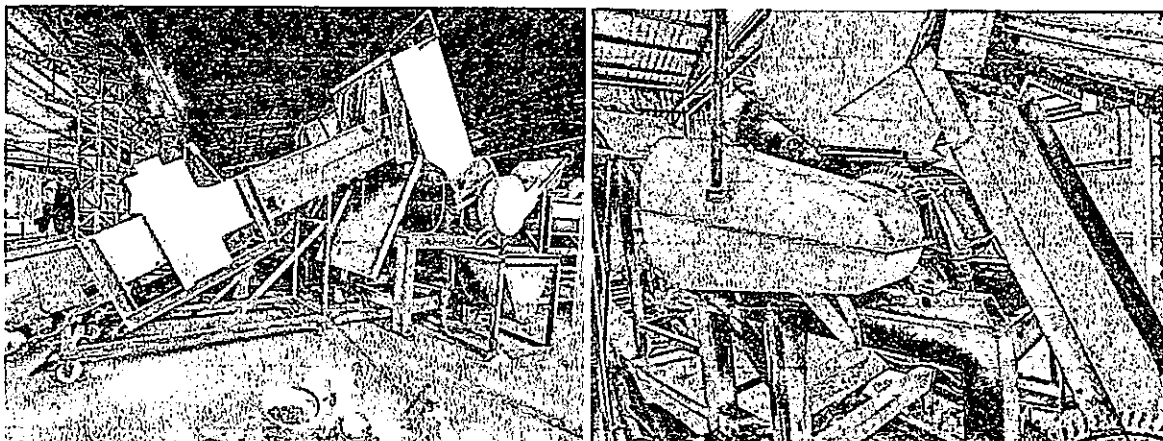
### 3.2. PARRILLA DE LAVADO

| Condiciones actuales del equipo: | | Estado Físico general: Malo No Se encuentra operativo<br>Se sugiere realizar los mantenimientos de acuerdo a lo programado, Ya que no se encuentra operativo, ni se le han realizado los mantenimientos correspondientes. | | | |

**ESTADO GENERAL: Malo / No Operativo**

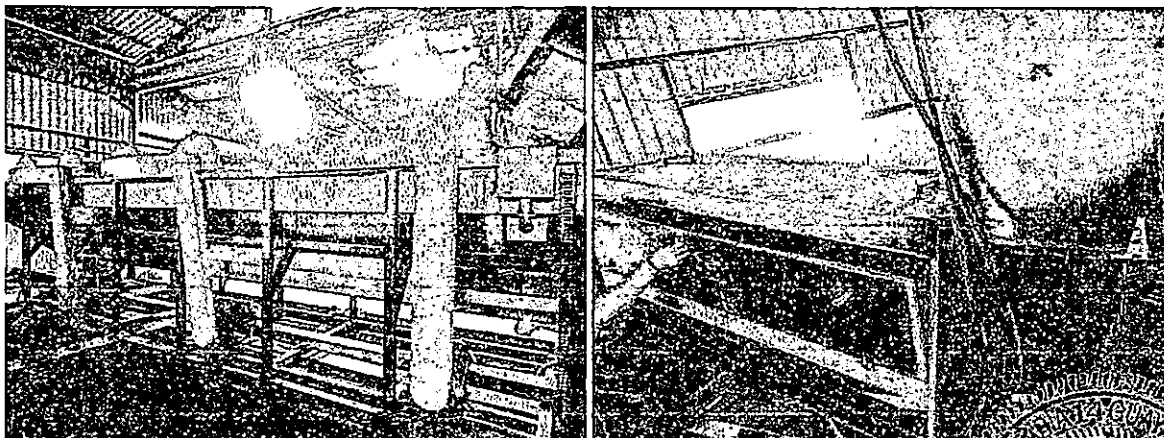
### 3.3. CAJON DE PARRILLA DE LAVADO

| Condiciones actuales del equipo: | Estado Físico general: Malo No Se encuentra operativo<br>Se sugiere realizar los mantenimientos de acuerdo a lo programado, Ya que no se encuentra operativo, ni se le han realizado los mantenimientos correspondientes. | | | | |

ESTADO GENERAL: Malo / No Operativo

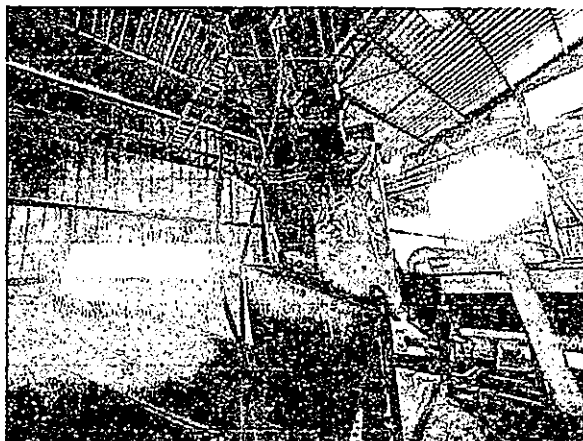
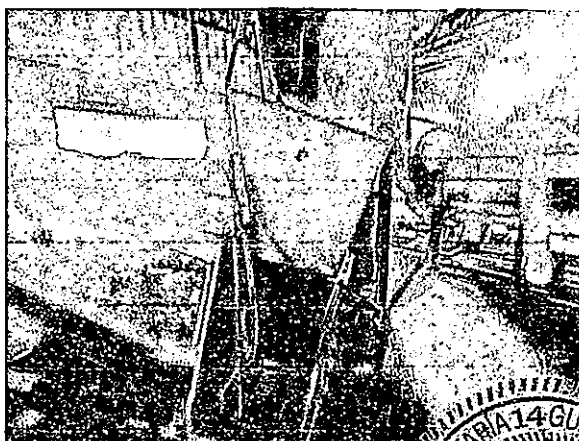
### 3.4. FOSO DE DESCARGA DE MATERIA PRIMA

| 01. | FOSO DE DESCARGA DE MATERIA PRIMA | | | | |
|---|---|---|---|---|---|
| Condiciones actuales del equipo: | Estado Físico general: Malo No Se encuentra operativo Se sugiere realizar los mantenimientos de acuerdo a lo programado, Ya que no se encuentra operativo, ni se le han realizado los mantenimientos correspondientes. | | | | |

ESTADO GENERAL: Malo / No Operativo

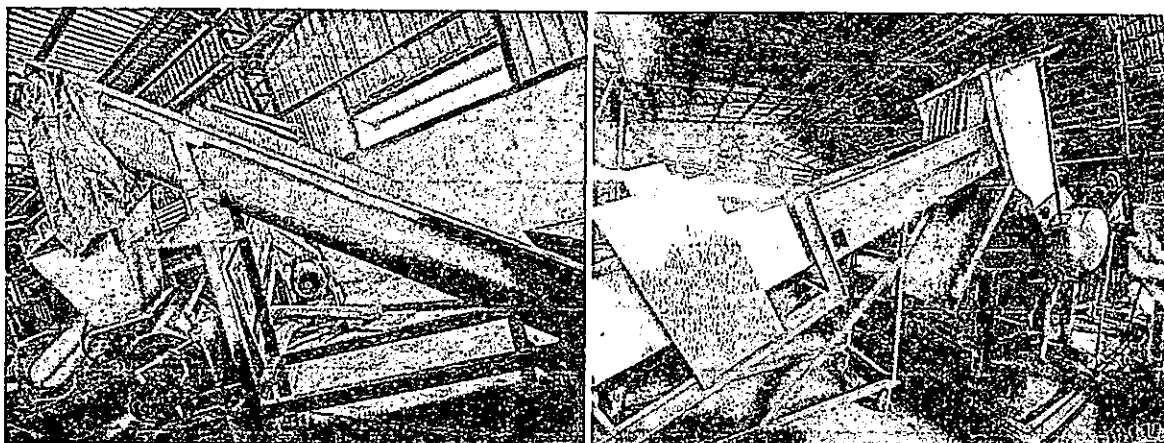
### 3.5. CAÑON DE EXPULSION DE MATERIA PRIMA SECA

| 01. | CAÑON DE EXPULSION DE MATERIA PRIMA SECA | | | | |
|---|---|---|---|---|---|
| Condiciones actuales del equipo: | Estado Físico general: Malo No Se encuentra operativo<br>Se sugiere realizar los mantenimientos de acuerdo a lo programado, Ya que no se encuentra operativo, ni se le han realizado los mantenimientos correspondientes. | | | | |

ESTADO GENERAL: Malo / No Operativo

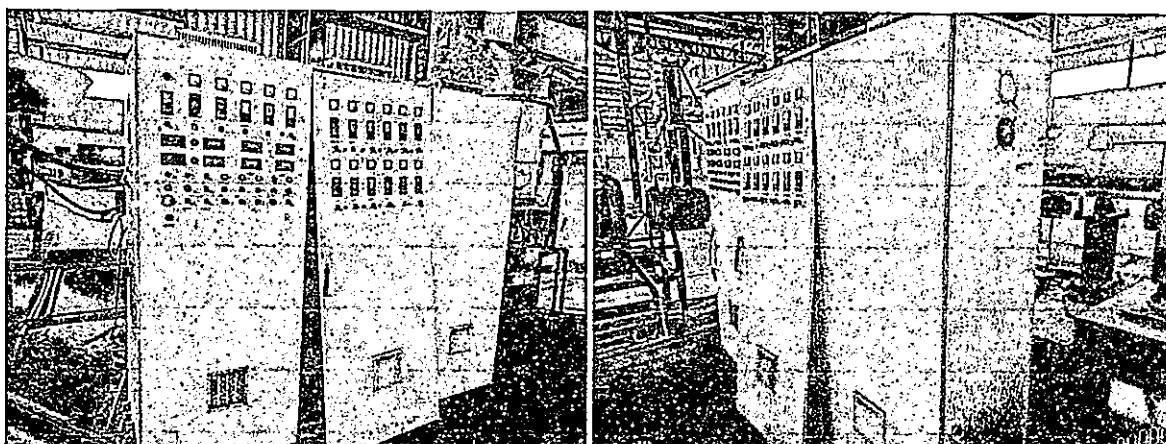
### 3.6. PANEL DE CONTROL PRINCIPAL

| Condiciones actuales del equipo: | Estado Físico general: Malo No Se encuentra operativo<br>Se sugiere realizar los mantenimientos de acuerdo a lo programado, Ya que no se encuentra operativo, ni se le han realizado los mantenimientos correspondientes. | | | | |

ESTADO GENERAL: Malo / No Operativo

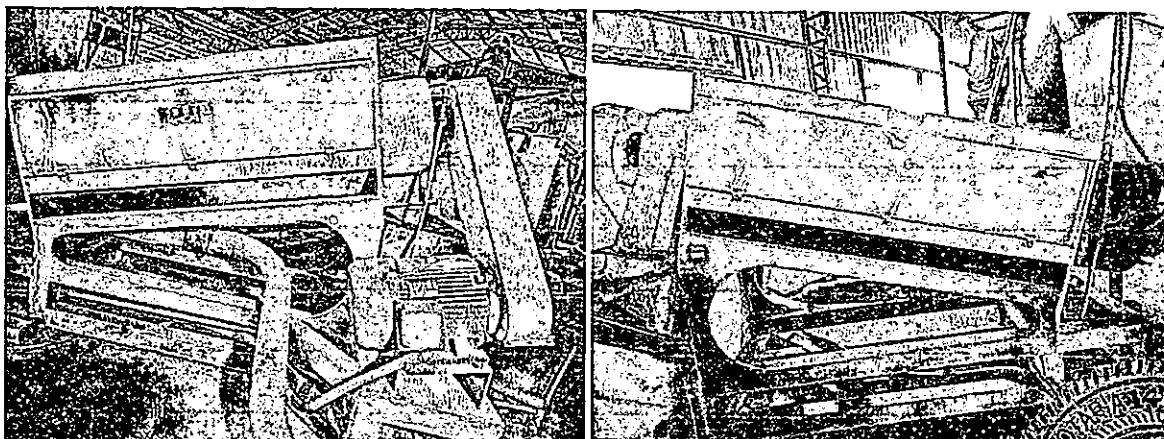
### 3.7. PARRILLA Y CEDAZO DE SECADO

| Condiciones actuales del equipo: | | Estado Físico general: Malo No Se encuentra operativo<br>Se sugiere realizar los mantenimientos de acuerdo a lo programado, Ya que no se encuentra operativo, ni se le han realizado los mantenimientos correspondientes. | | | |

ESTADO GENERAL: Malo / No Operativo

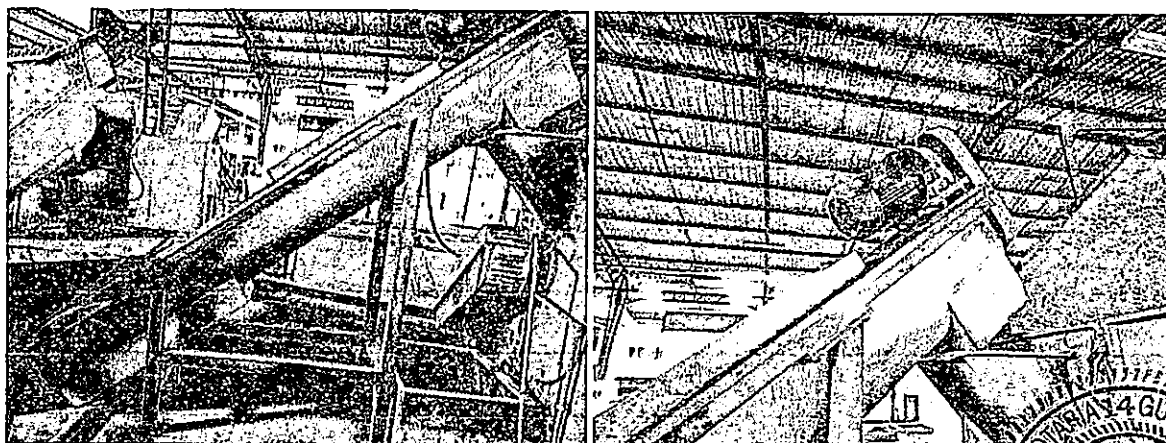
### 3.8. CAÑON DE IMPULSION

| 01. | CAÑÓN DE IMPULSION | | | | |
|---|---|---|---|---|---|
| Condiciones actuales del equipo: | Estado Físico general: Malo No Se encuentra operativo<br>Se sugiere realizar los mantenimientos de acuerdo a lo programado, Ya que no se encuentra operativo, ni se le han realizado los mantenimientos correspondientes. | | | | |

ESTADO GENERAL: Malo / No Operativo

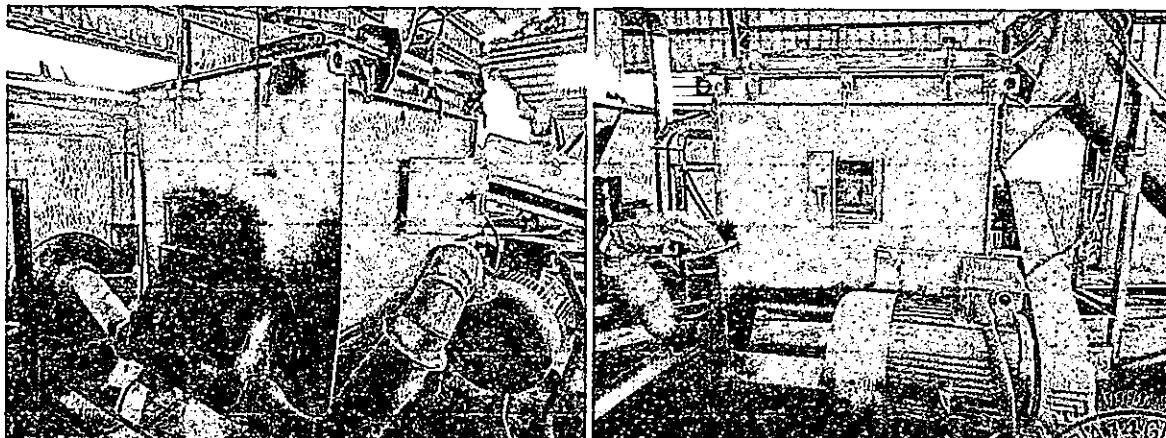
### 3.9. HORNO DE SECADO

**ESTADO GENERAL: Malo / No Operativo**

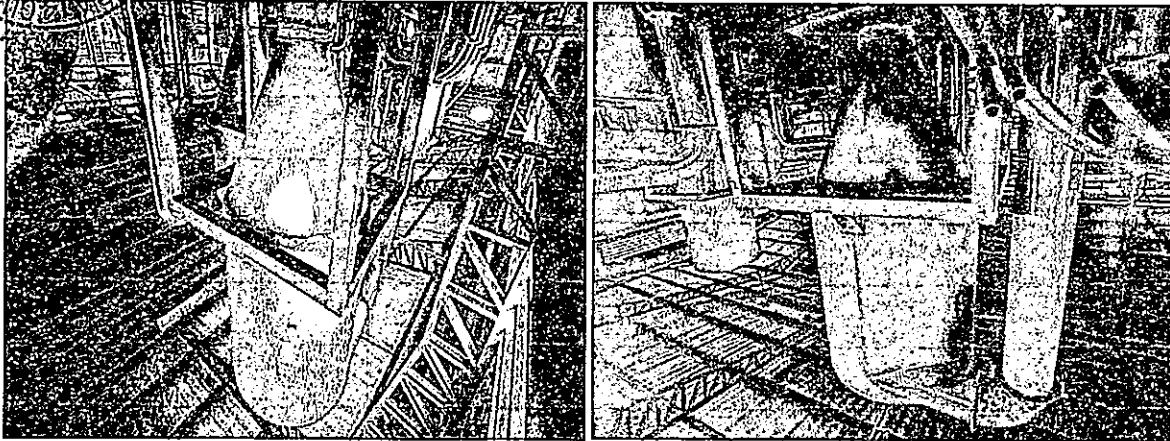
### 3.10. SILO DE RECEPCIÓN

ESTADO GENERAL: Malo / No Operativo

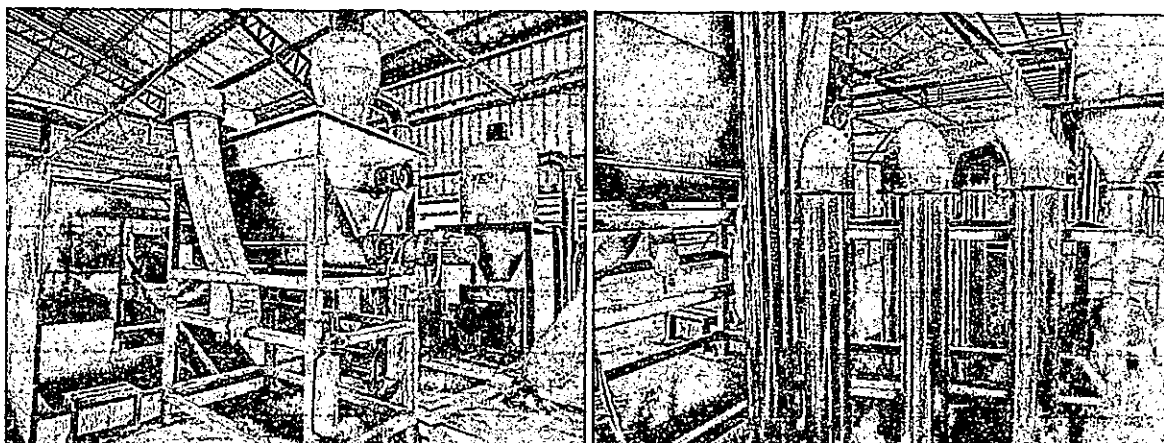
### 3.11. SISTEMA DE EXTRUSION MAQUINA DE CALOR

ESTADO GENERAL: Malo / No Operativo

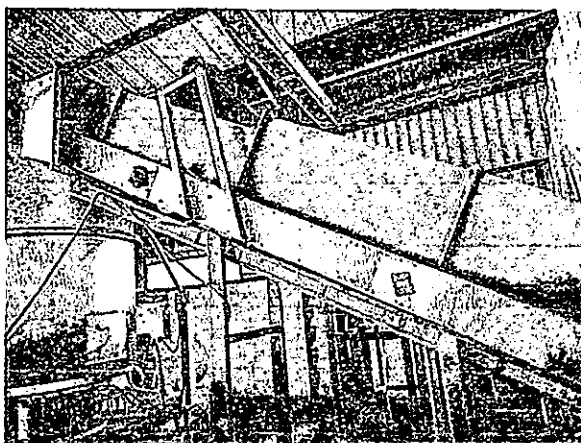
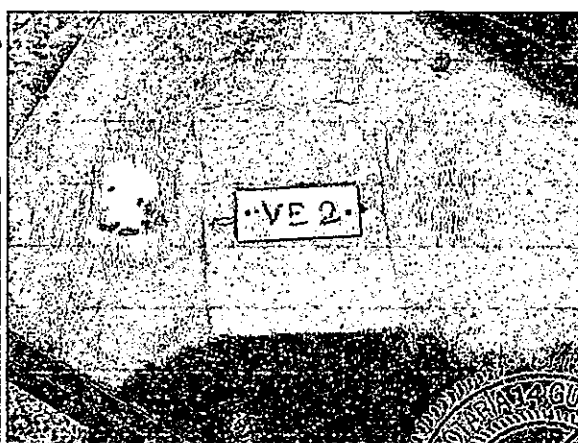
### 3.12. CAÑÓN DE LANZAMIENTO DE MATERIA PRIMA

ESTADO GENERAL: Malo / No Operativo

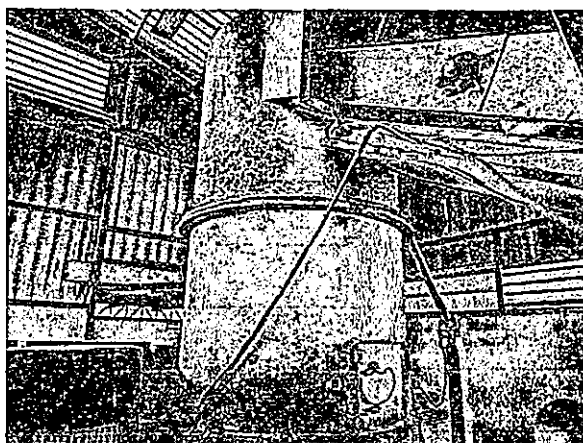
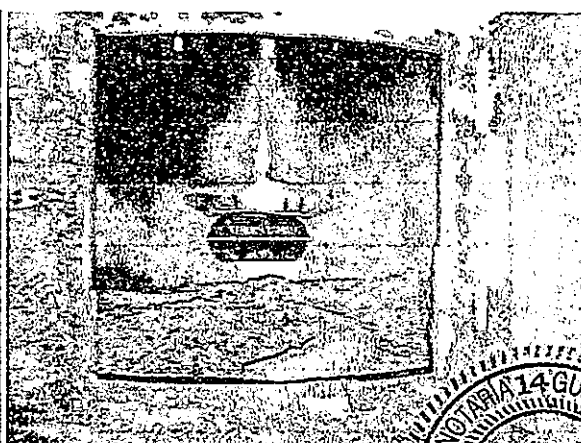
### 3.13. HORNO DE EXTRUSION

ESTADO GENERAL: Malo / No Operativo

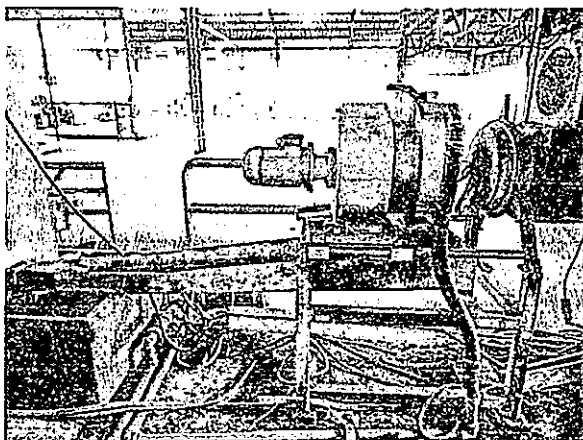
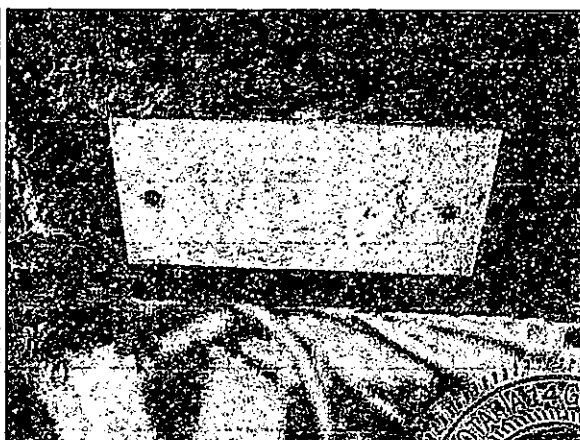
### 3.14. CAÑON EXTRUSOR DE MATERIA PRIMA

ESTADO GENERAL: Malo / No Operativo

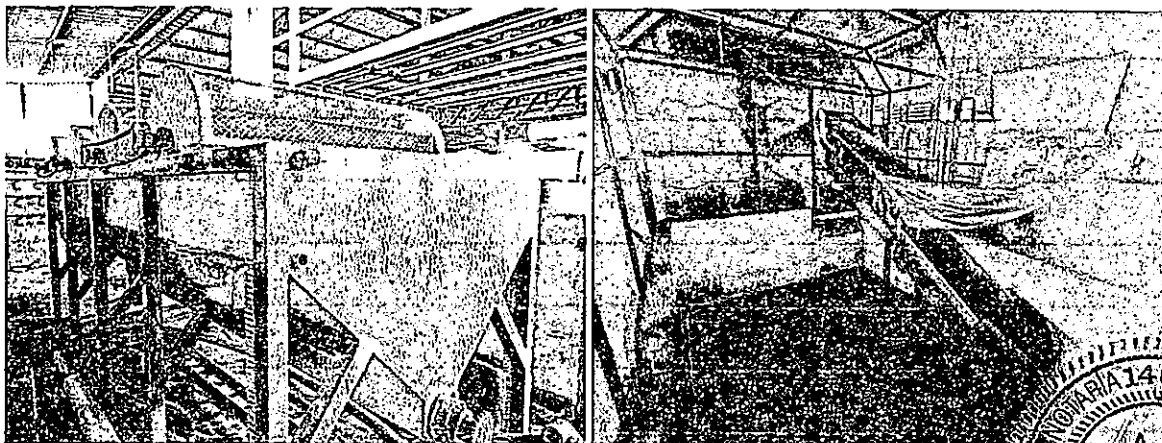
### 3.15. PARRILLA DE LIQUIDOS

ESTADO GENERAL: Malo / No Operativo

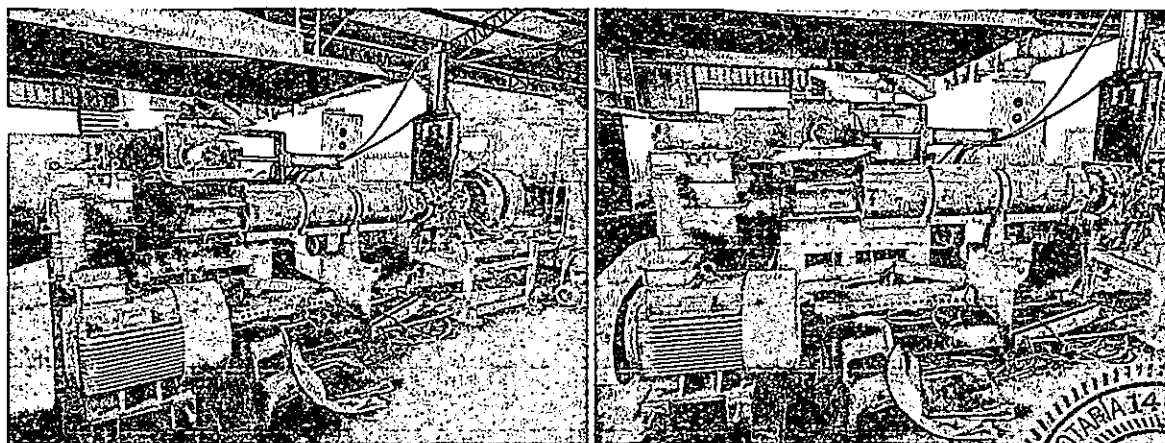
### 3.16. FOSO DE DESALOJO RECEPCIÓN DE MATERIAL

ESTADO GENERAL: Malo / No Operativo

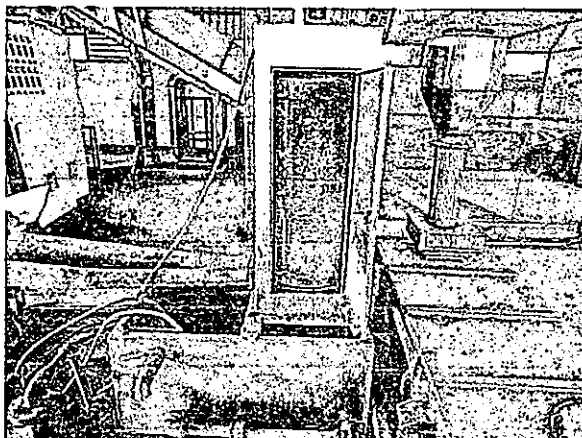
### 3.17. RECEPTOR DE LIQUIDOS CALIENTES

ESTADO GENERAL: Malo / No Operativo

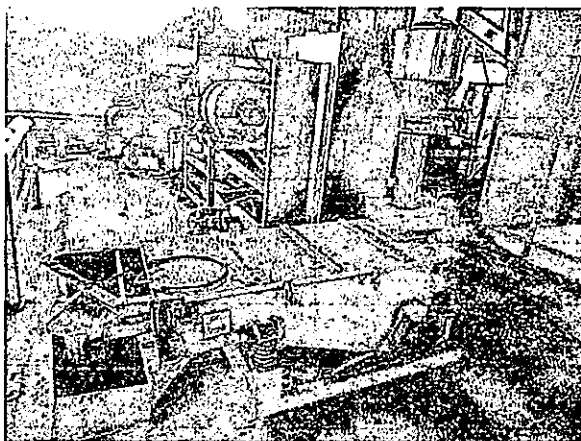
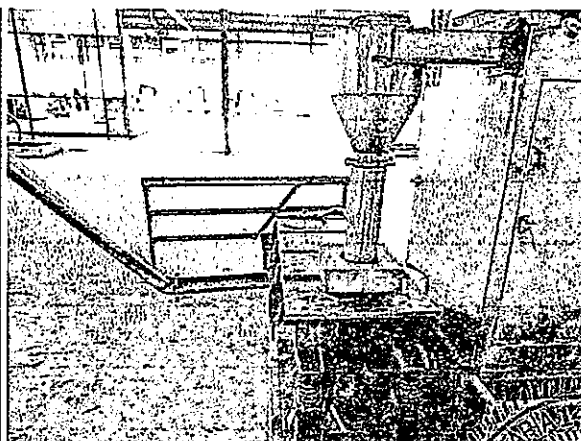
### 3.18. ZARANDA DE PRODUCTOS OBTENIDOS

ESTADO GENERAL: Malo / No Operativo

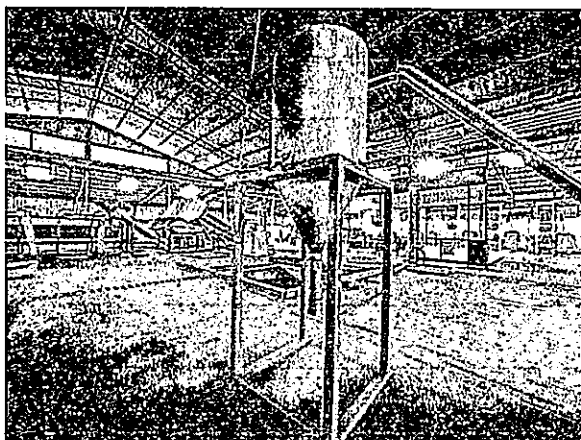
### 3.19. SILO DE RECEPCIÓN DE PRODUCTO

ESTADO GENERAL: Malo / No Operativo

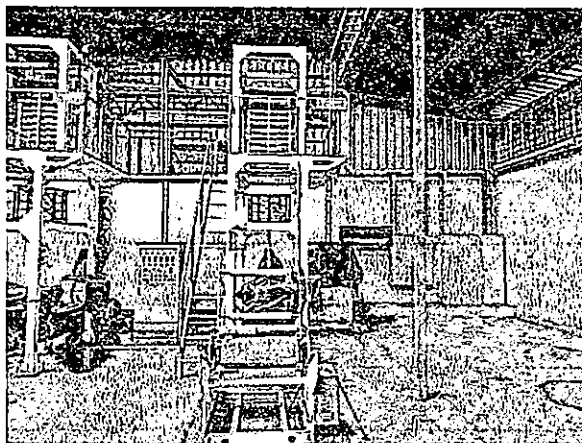
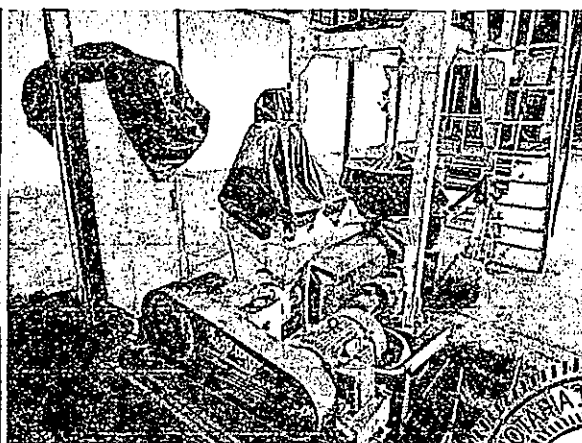
### 3.20. EXTRUSORA N° 1

ESTADO GENERAL: Malo / No Operativo

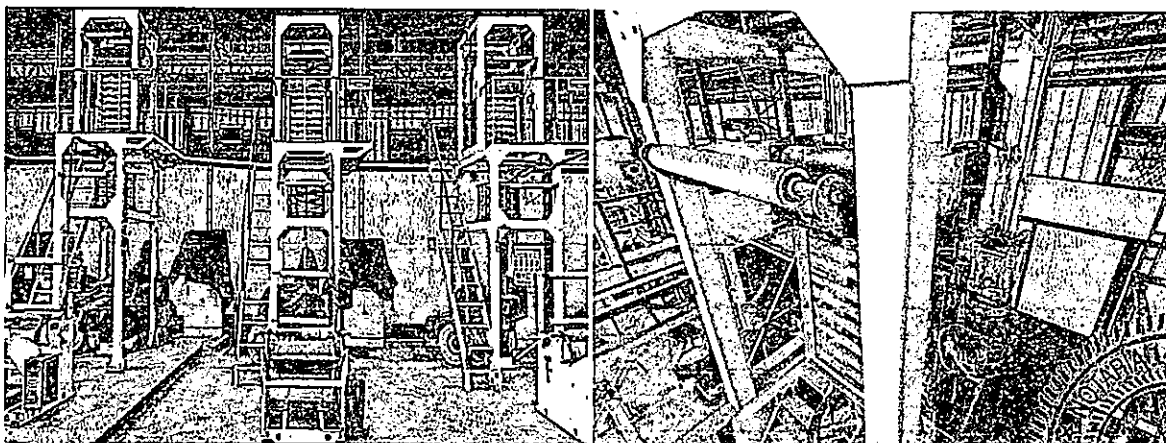
### 3.21. EXTRUSORA N° 2

ESTADO GENERAL: Malo / No Operativo

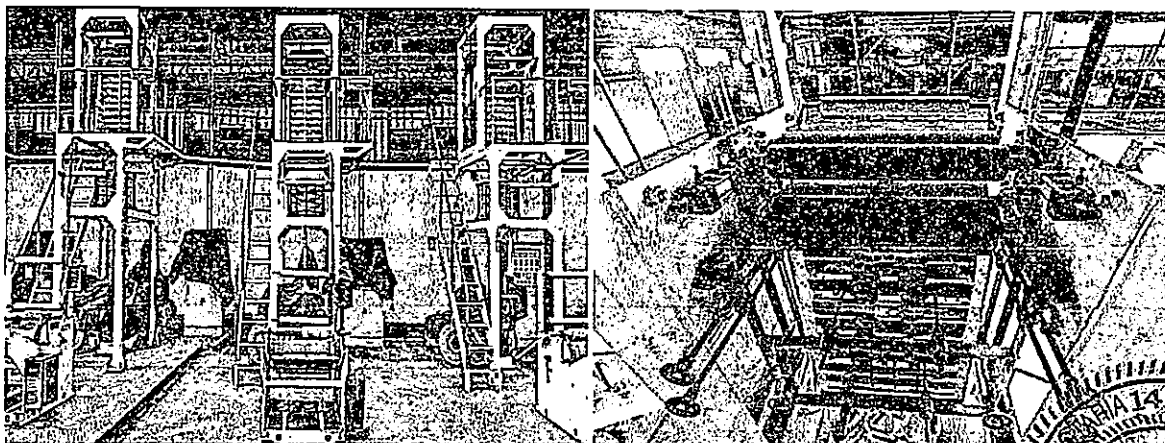
### 3.22. EXTRUSORA N° 3

ESTADO GENERAL: Malo / No Operativo

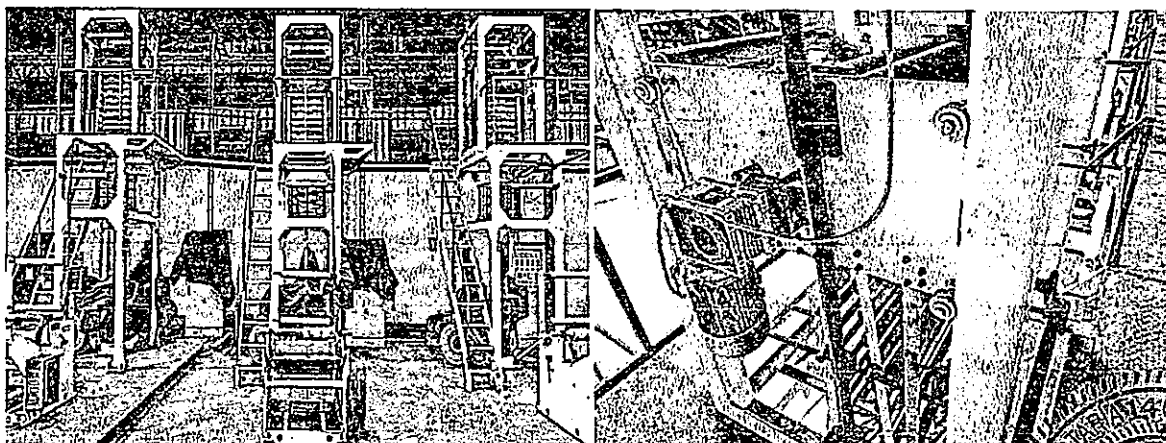
### 3.23. EXTRUSORA N° 4

ESTADO GENERAL: Malo / No Operativo

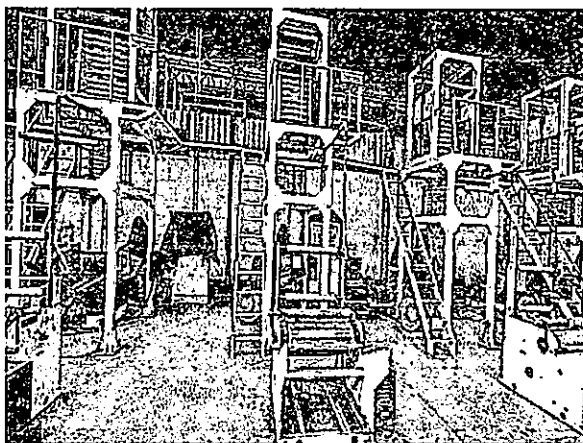
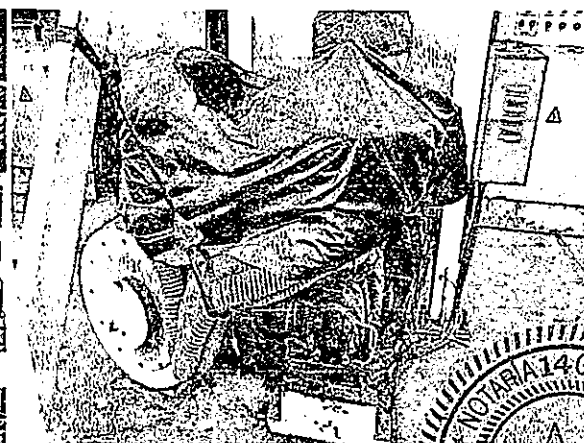
### 3.24. EXTRUSORA N° 5

ESTADO GENERAL: Malo / No Operativo

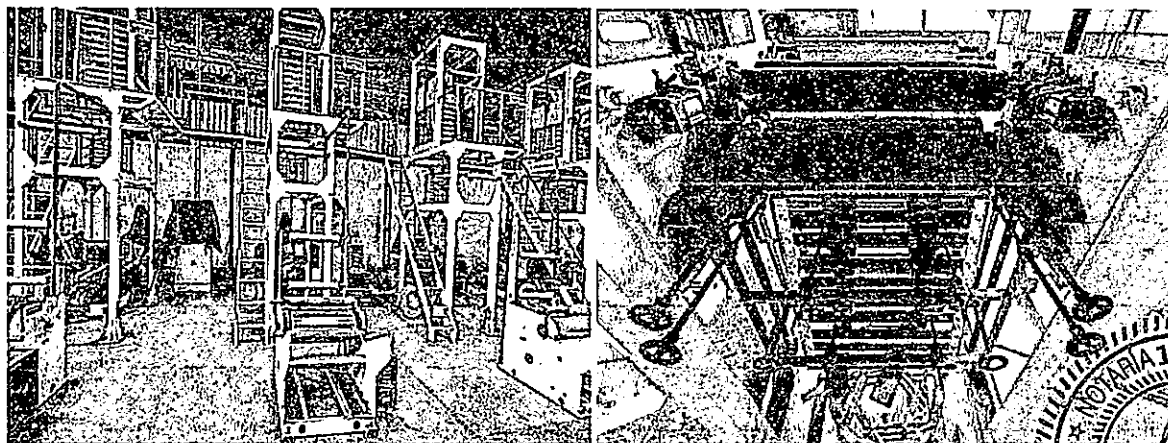
### 3.25. EXTRUSORA N° 6

ESTADO GENERAL: Malo / No Operativo

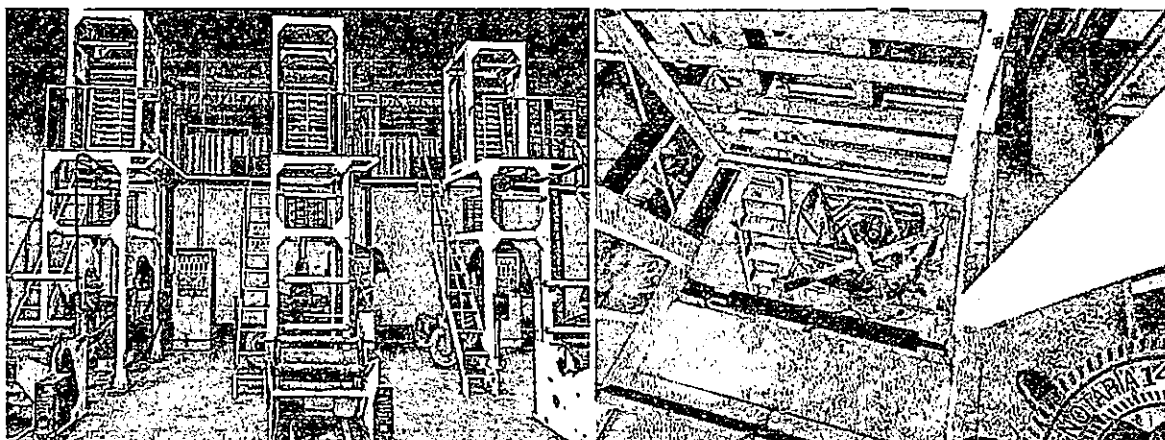
### 3.26. EXTRUSORA N° 7

ESTADO GENERAL: Malo / No Operativo

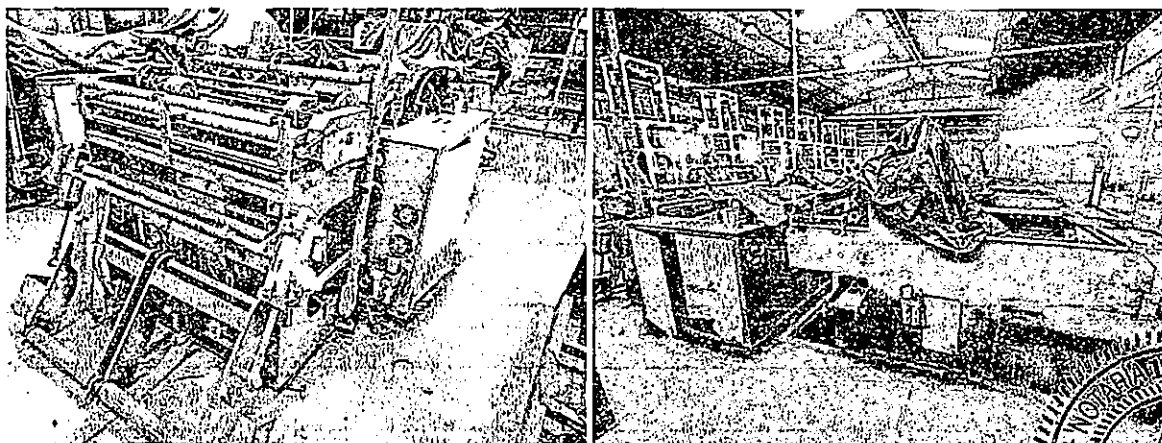
### 3.27. SELLADORA N° 1

ESTADO GENERAL: Malo / No Operativo

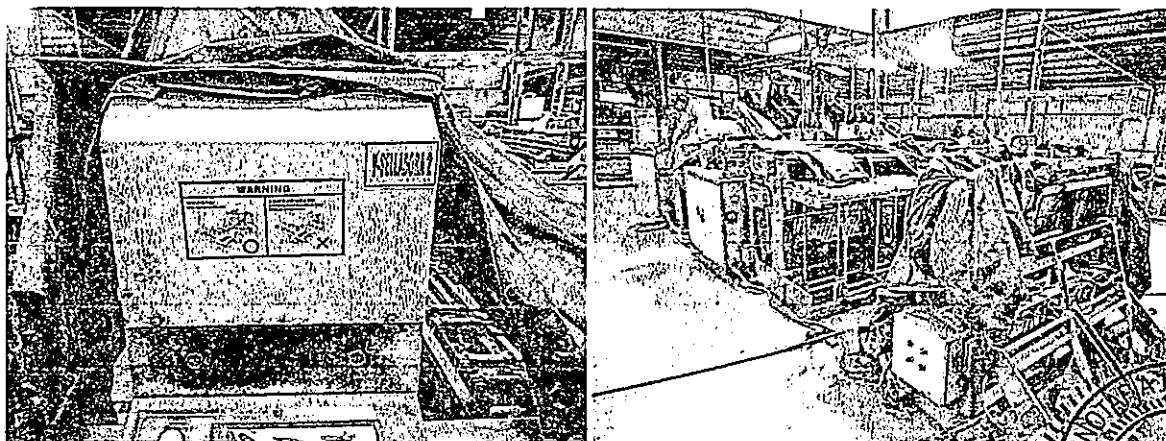
### 3.28. SELLADORA N° 2

ESTADO GENERAL: Malo / No Operativo
