## INFORME PERICIAL

| Objeto de la Pericia | AVALUO DE CABEZALES |

En atención a la designación como perito del 11 de febrero de 2026, a fin de realizar el avalúo de dos cabezales de tráiler embargados en la causa 17230-2023-18294. Automotores marca: International, placas XAA-4517 y XAA-4518. Depositario Judicial es el señor Dr. Pablo Berrazueta.

## 4. CARACTERÍSTICAS DEL CABEZAL ANARANJADO PLACA XAA-4518

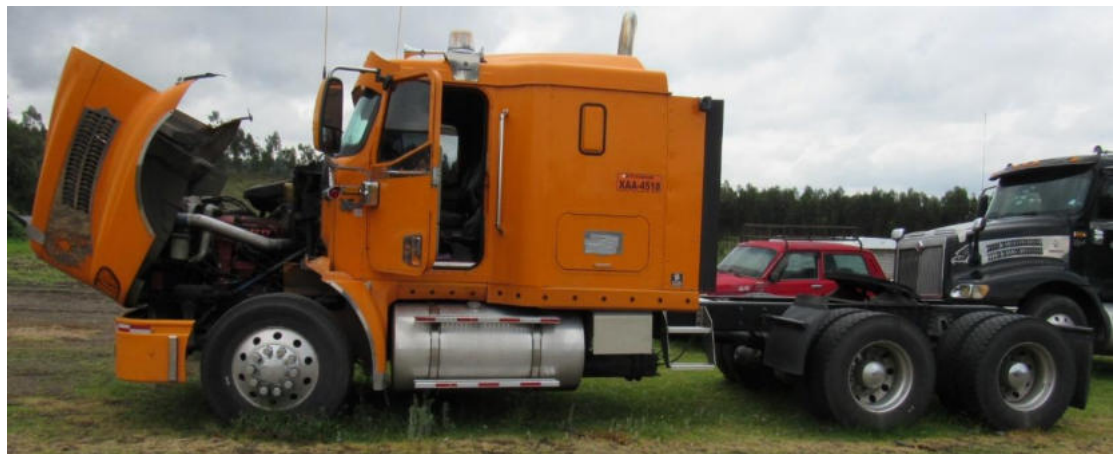
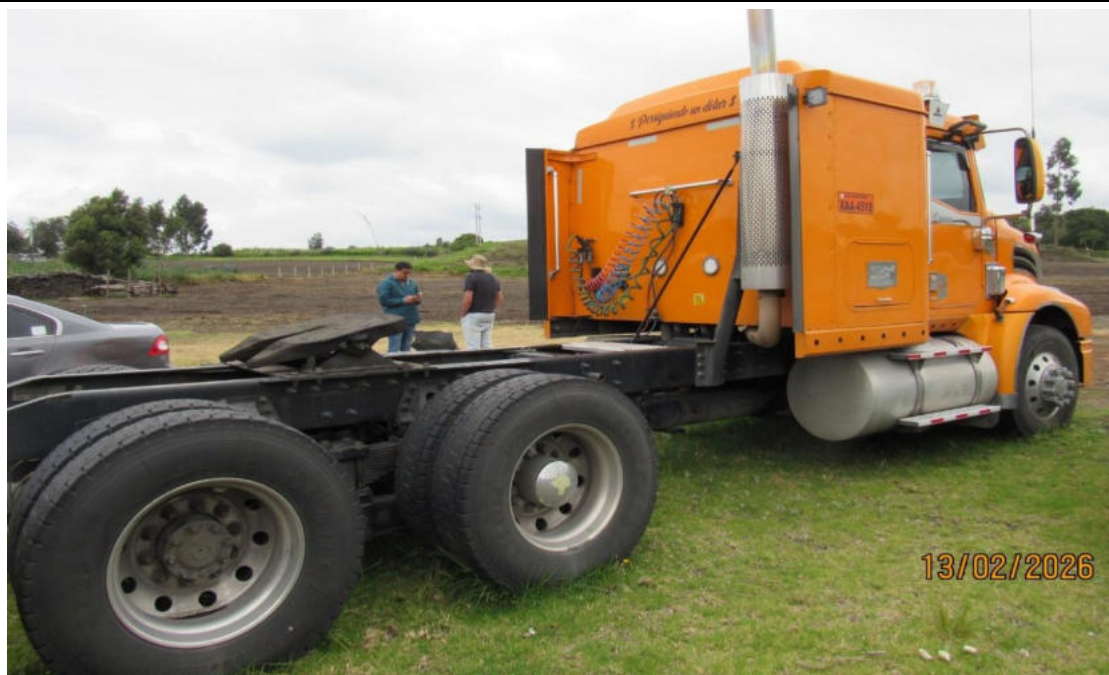
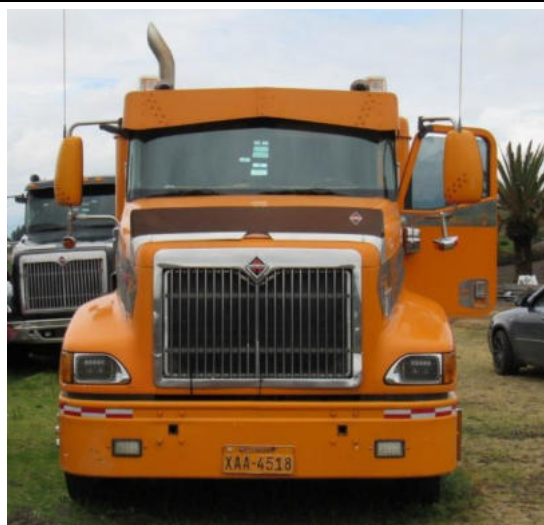
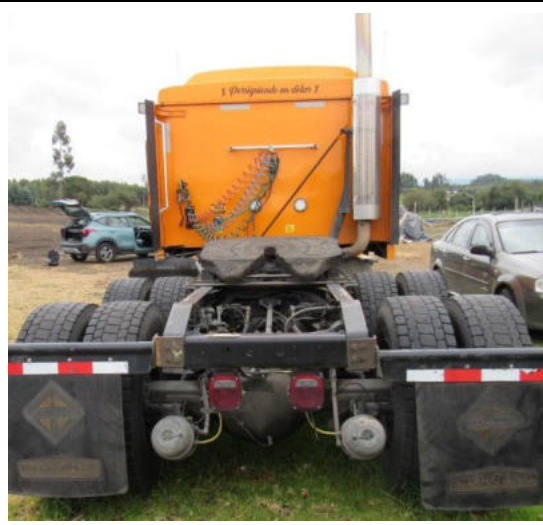
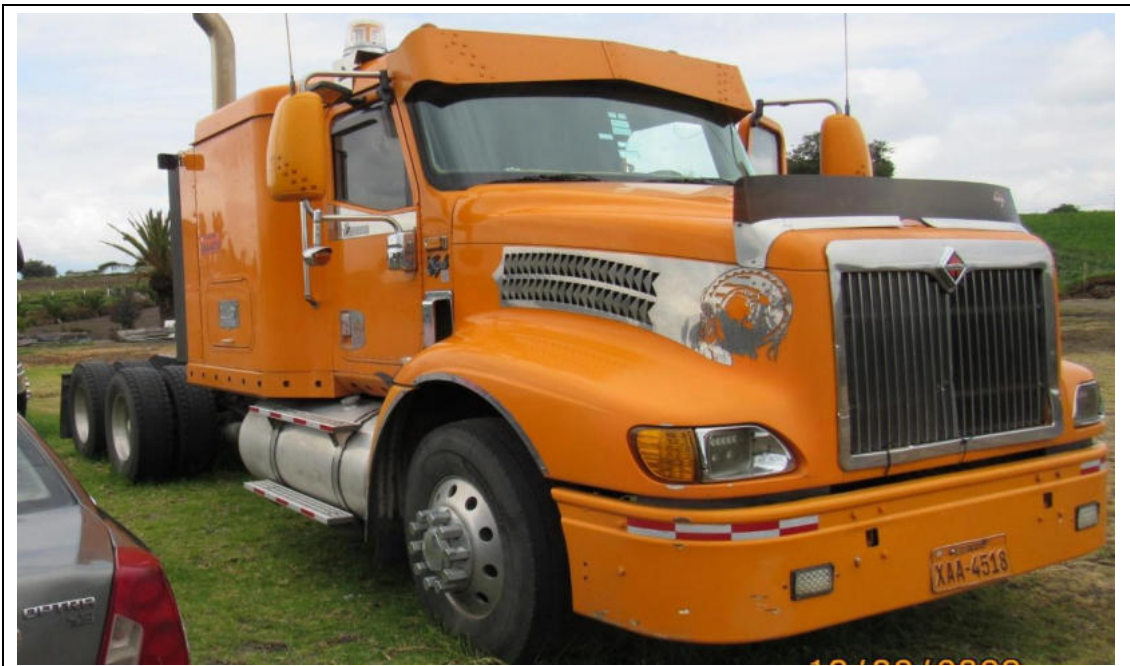
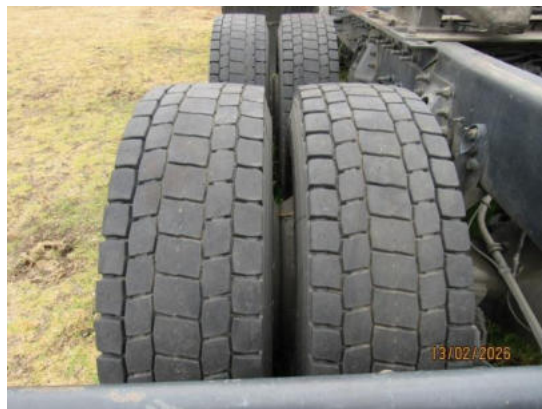
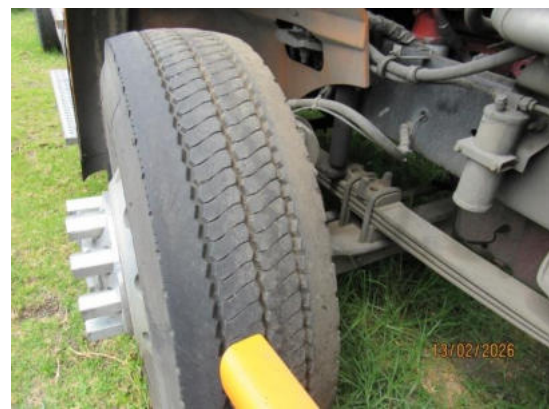
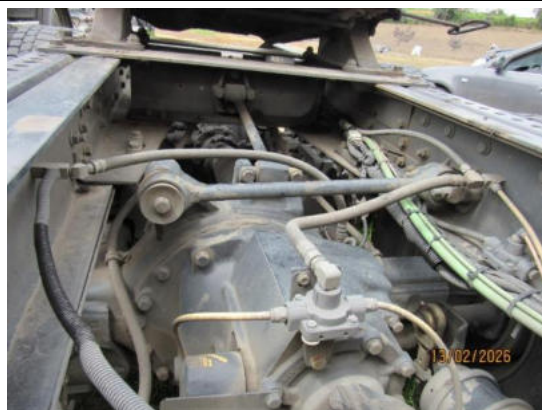
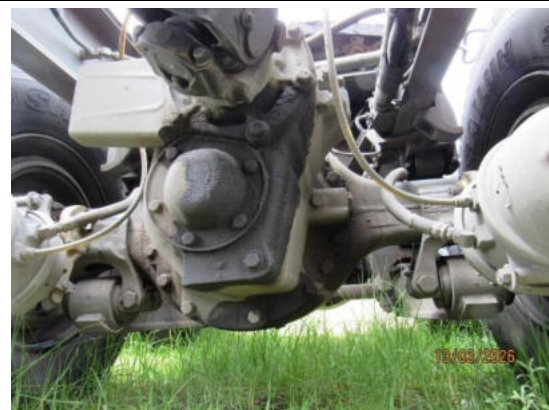
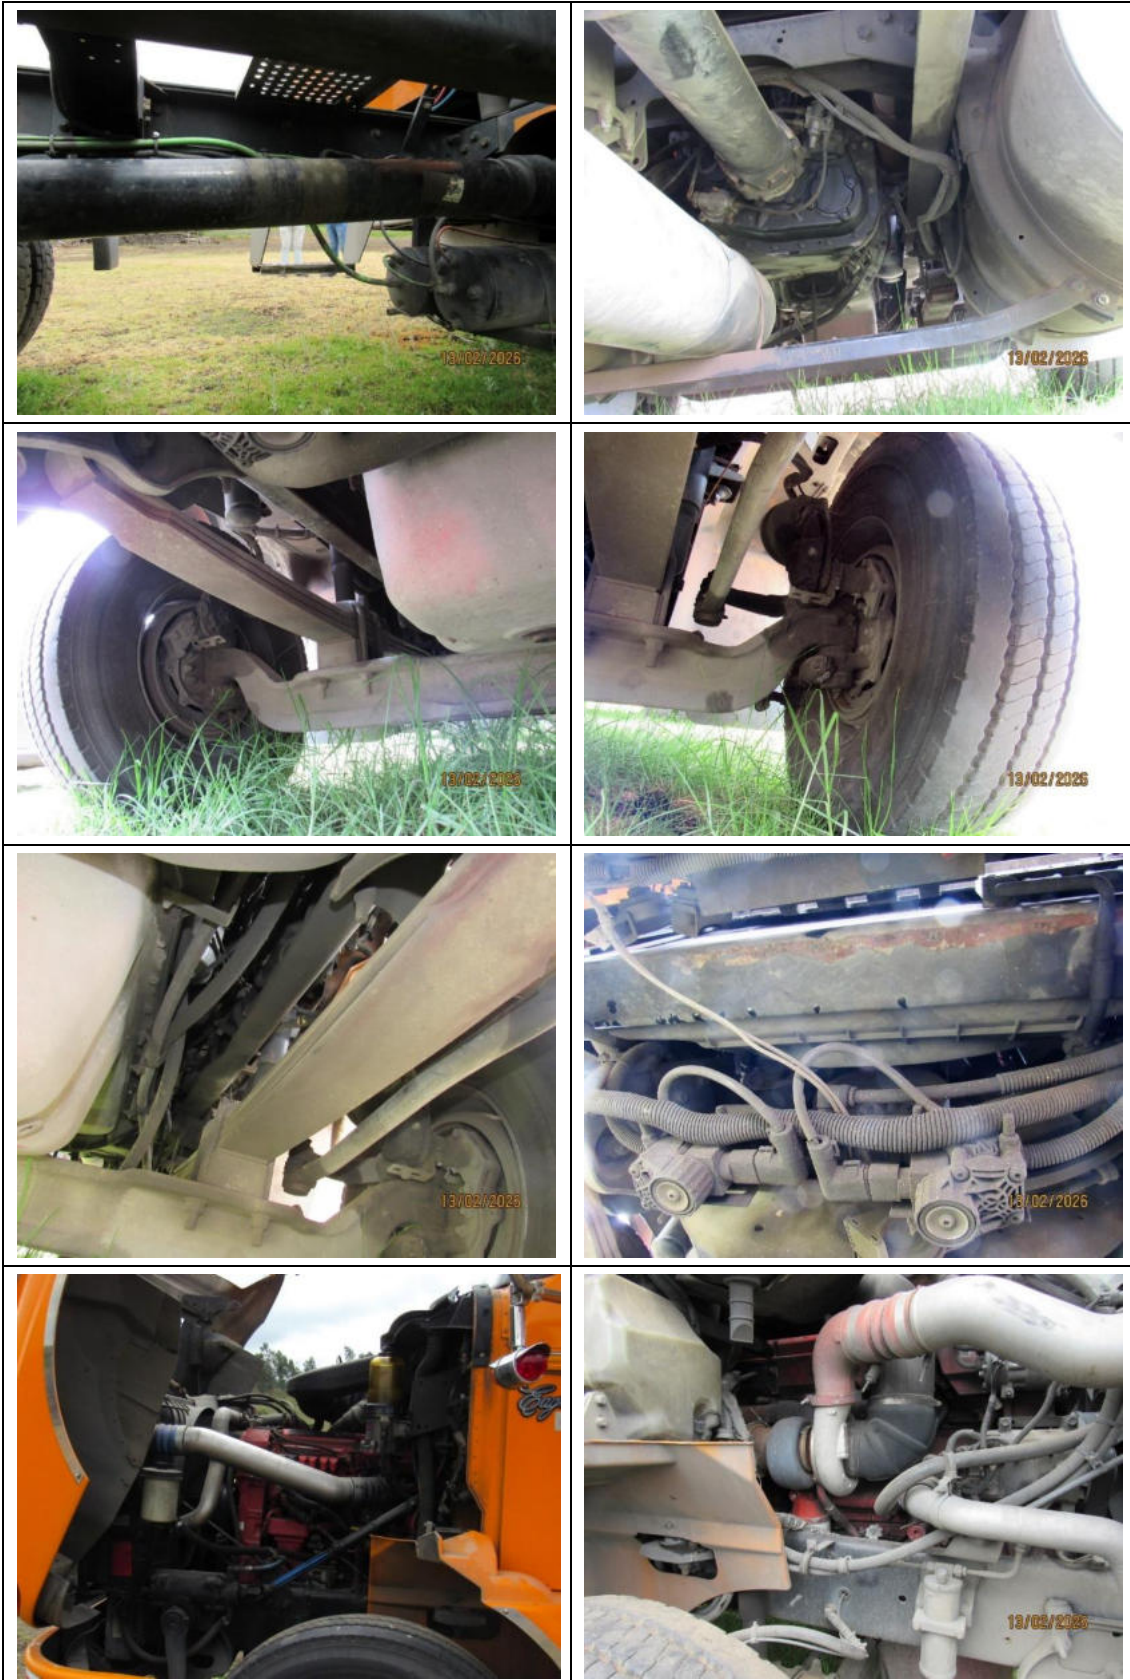
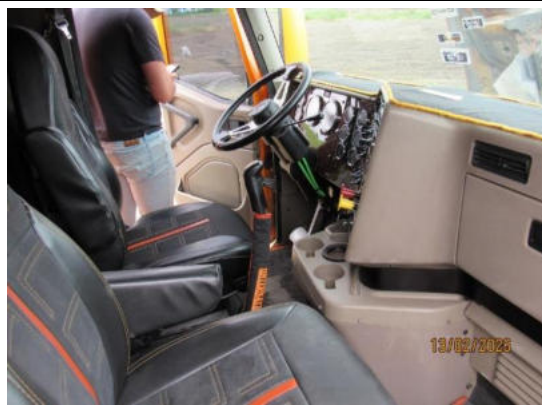
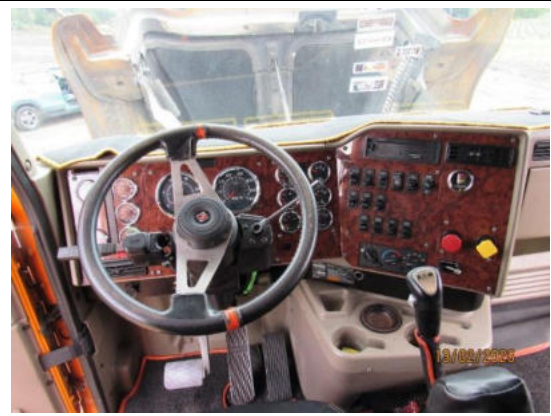
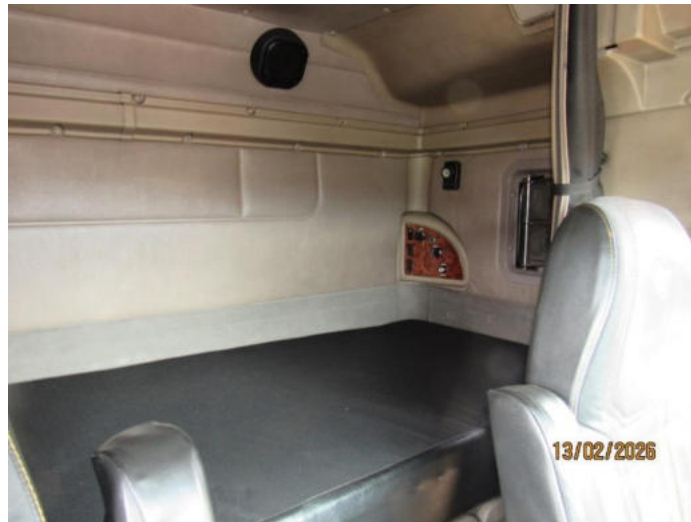
### 10.2 FOTOGRAFIAS CABEZAL PLACAS XAA-4518

En términos generales, el cabezal se aprecia con aspecto normal sin deterioros visuales severos, pintura en estado normal, partes metálicas en buen estado, algún elemento oxidado, marcas de fugas en los diferenciales. El interior de la cabina se aprecia en estado normal. No se tiene historial de mantenimientos del equipo en los talleres del concesionario (AUSTRAL). Es decir se habría realizado en otros talleres.

| Pintura/latas | Pintura normal, leves rayones. Parante metálico delantero bajo el radiador con ligera oxidación. |
| Frontal | Faros y neblineros ok. Parrilla delantera sujeta con amarras plásticas. |
| Inferior | Chasis en buen estado. Un punto fue enderezado en la parte delantera, suspensión de hojas Ok, se aprecian fugas en diferenciales y cubos de ruedas. |
| Llantas/Aros | Llantas de 2024, con mediano desgaste. Llantas delanteras no sirven, con desgaste irregular compatible con desalineado. Aros ok |
| Otros | Óxido muy leve en varios puntos |

- Se aprecia el motor y elementos del cofre en estado normal.
- Sin fugas de aceite en el motor ni fugas apreciables en mangueras.
- Chasis, tuberías y tanques bajo el vehículo se aprecian en buen estado.
- Fugas en diferenciales y en cubos de ruedas.
- Kilometraje estaría alrededor de 480.000 km, según nos informan. Es relativamente bajo. Se estima normal, unos 100.000 km al año típicamente.

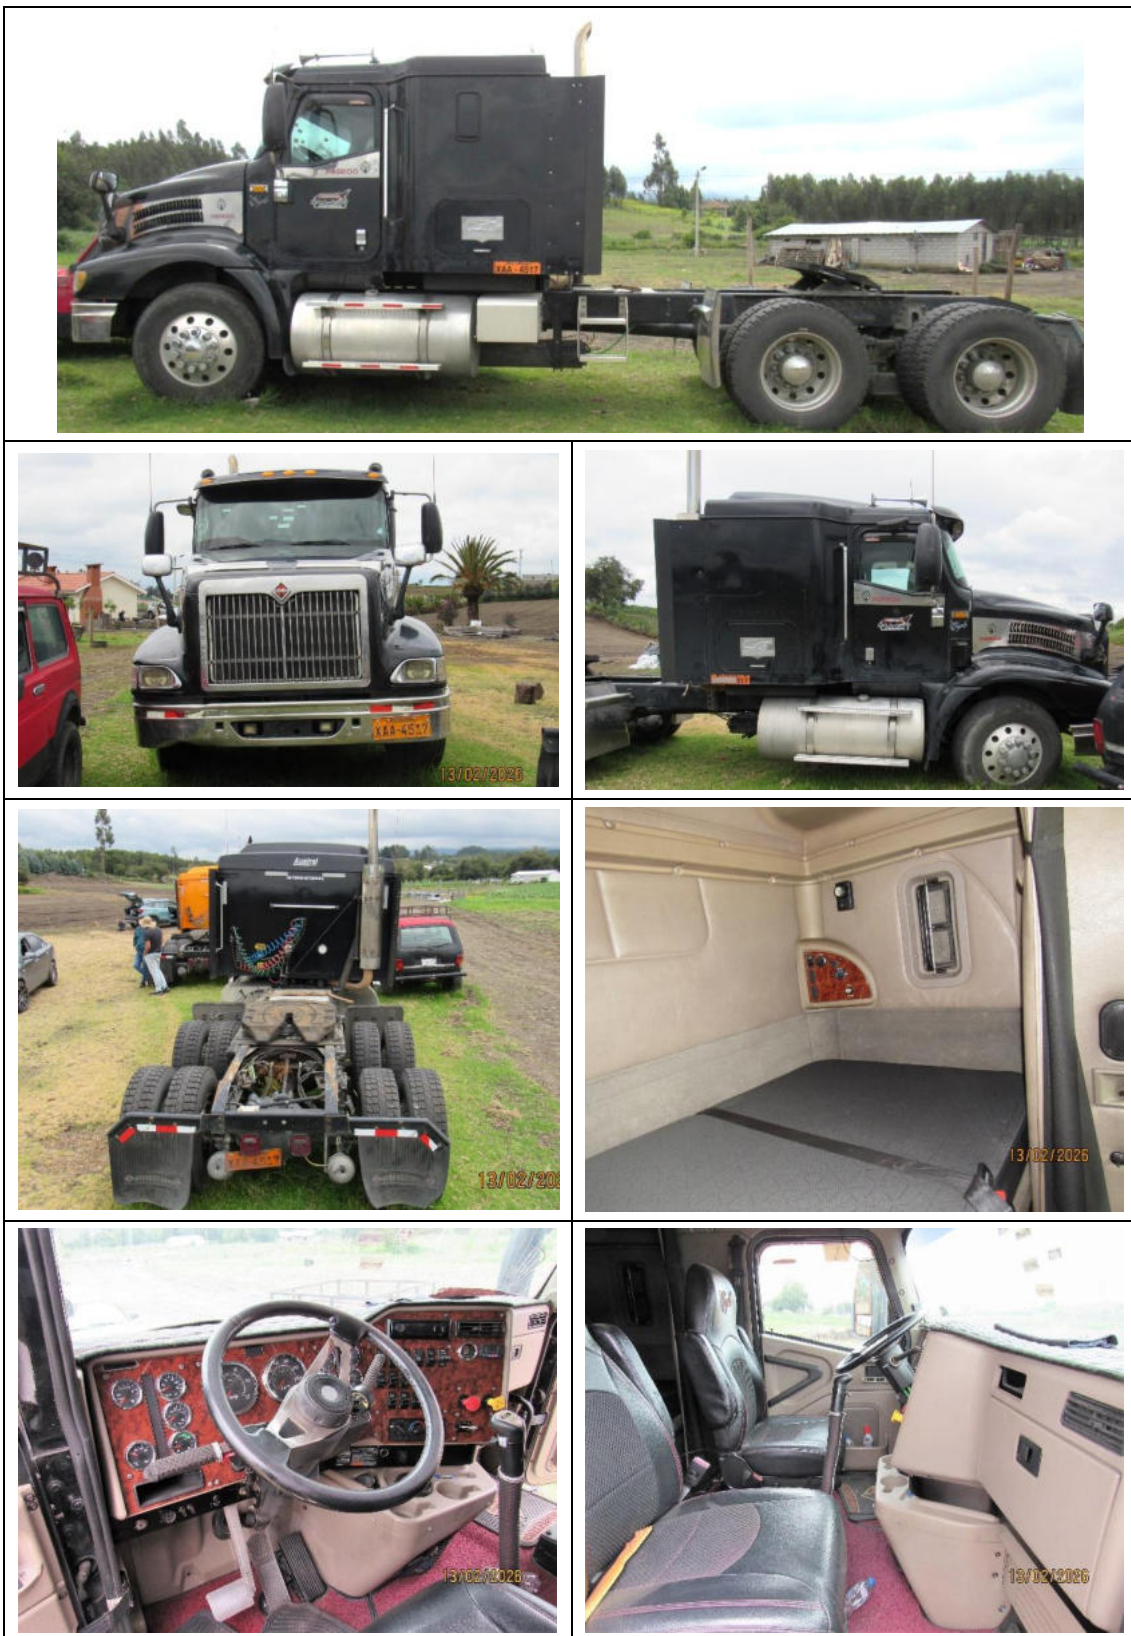
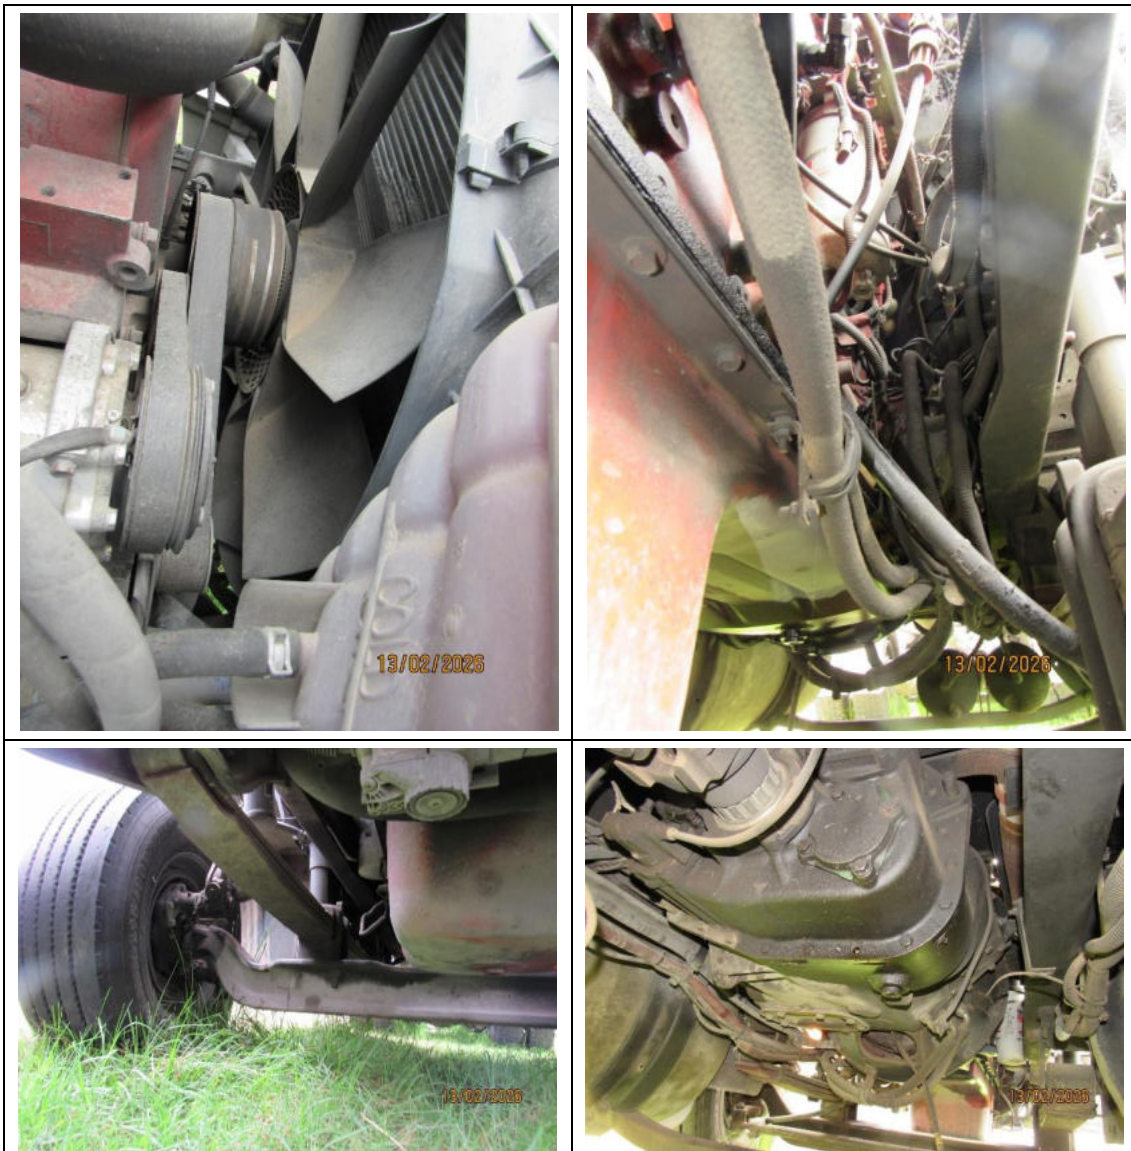
## 10.2 FOTOGRAFIAS CABEZAL PLACAS XAA-4517

En términos generales, el cabezal se aprecia con algo de deterioro en su pintura, algunos accesorios rotos y deteriorados, fugas en mangueras del cofre del motor, partes metálicas en buen estado en general, algunas partes del chasis oxidadas levemente, marcas de fugas en los diferenciales y cubos de ruedas. El interior de la cabina se aprecia en estado normal.

| Pintura/latas | Pintura con partes picadas o quebradas, algunos rayones. Algunas partes del chasis con ligera oxidación. |
| Frontal | Faros opacos, neblineros ok. Golpe en la parte derecha del para choques. Espejo izquierdo de capot está roto. |
| Posterior | Faros posteriores rotos. |
| Superior/Techo | Latas sin novedad. Pintura picada o manchada |
| Llantas/Aros | Llantas de 2023, las delanteras están sin labrado, no sirven. Las posteriores con mediano desgaste. Aros ok |

- Tapiz de vinil en buen estado.
- Camarote posterior en buen estado.
- Radio Sony con su mascarilla.
- Ausencia de la rejilla del aire acondicionado frente al puesto del copiloto.
- Cinturones todos funcionando bien.
- Panel de instrumentos y consola frontal normales. No se pudo ver encendido.

- Se aprecia el motor y elementos del cofre algo descuidados.
- Fugas de aceite en el motor y fugas apreciables en mangueras varias.
- Chasis, tuberías y tanques bajo el vehículo se aprecian en buen estado.
- Fugas en diferenciales y en cubos de ruedas.
- Kilometraje estaría alrededor de 550.000 km, según nos informan. Es relativamente normal. Se estima normal, unos 100.000 km al año típicamente.
