## **“INFORME PERICIAL”**

Loja, 17 de julio de 2025

## 2.1 CARACTERÍSTICAS DEL VEHÍCULO.

| <b>Modelo:</b> SANTA FE CM GLS GAA 4X2 7P<br>TM BMWDH65 1149 | <b>Cilindraje:</b> 2400 CC. |

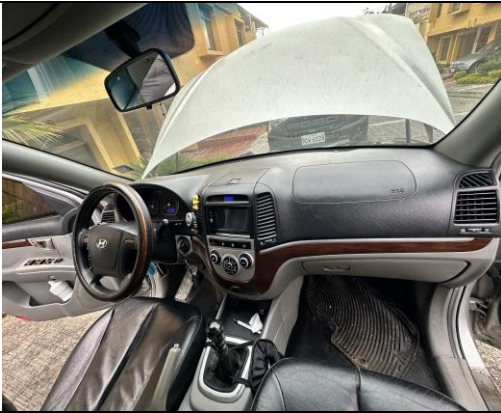
| <p><b>CAJUELA</b></p> | <p><b>TABLERO</b></p> |

| PARTE | CONDICIÓN | OBSERVACIONES |
|---|---|---|
| Tablero | N | Posee rayas. |

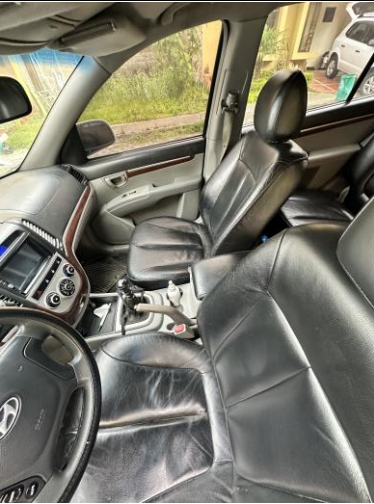
| <p><b>ASIENTOS FRONTALES</b></p> | <p><b>ASIENTOS POSTERIORES</b></p> |

| PARTE | CONDICIÓN | OBSERVACIONES |
|---|---|---|
| Tapicería | N | Se encuentra en mal estado, manchas y huecos en los asientos, tapicería del piso en regular estado.<br>El cielo se encuentra manchado y contaminado. Los cauchos del contorno de las puertas están en regular estado.<br>Las partes plásticas y molduras presentan desgaste y rayaduras, están en mal estado. |

| GASTOS ESTIMADOS | |
|---|---|
| Arreglo de tapicería y limpieza completa del vehículo | 400 USD |

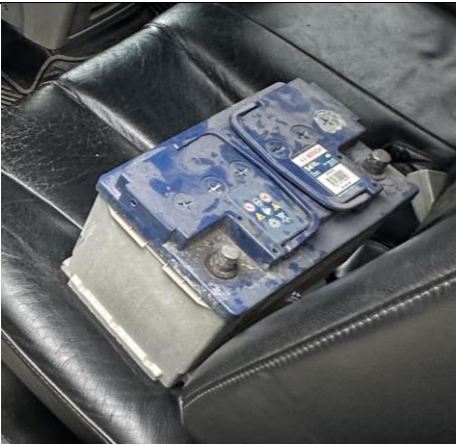
| <p><b>BATERIA</b></p> | <p><b>GUARDAFANGO</b></p> |

| Sistema eléctrico | R | No se observa daños en el cableado del sistema eléctrico en general, se debe cambiar batería puesto que se encuentra sin carga. |

| GASTOS ESTIMADOS | |
|---|---|
| Cambio de batería y corrección del sistema eléctrico y electrónico. | 400 USD |

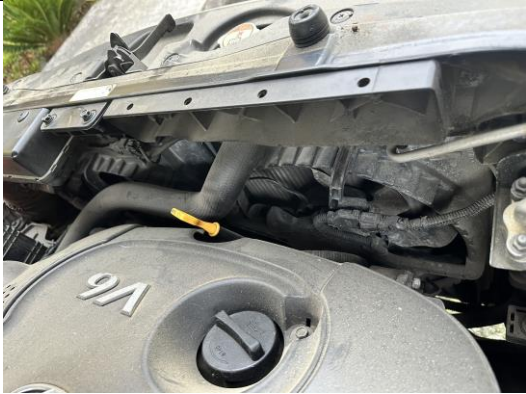
| <p><b>RADIADOR</b></p> | <p><b>CABLEADO</b></p> |

El estado de los fluidos es malo ya que se observa presencia de agua en el radiador esto provoca que forme oxidación y sedimentos en el circuito de refrigeración.

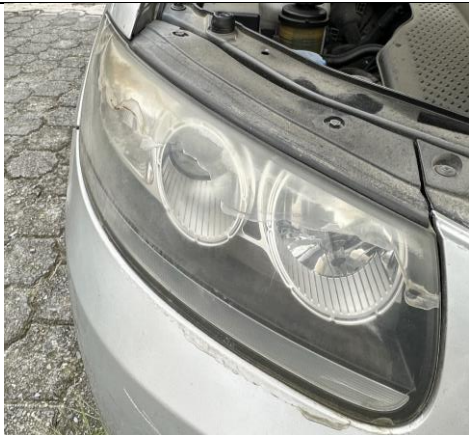
| <p><b>FARO DELANTERO</b></p> | <p><b>FARO POSTERIOR</b></p> |

| PARTE | CONDICIÓN | OBSERVACIONES |
|---|---|---|
| Luces | N | Los faros delanteros derecho e izquierdo se encuentran quemadas y desprendiéndose la mica protectora.<br>El faro posterior izquierdo roto.<br>El faro posterior derecho en buen estado. |

Se debe cambiar los dos faros delanteros, los neblineros y el faro posterior izquierdo.

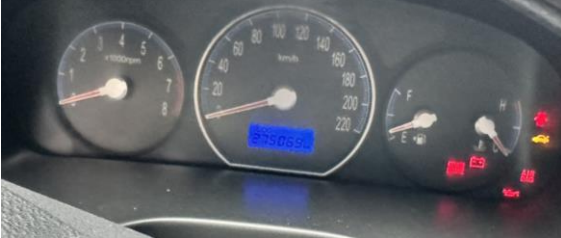
| <p><b>LLANTA DE EMERGENCIA</b></p> | <p><b>KILOMETRAJE 275.069 KM</b></p> |

| Motor | R | 275.069 km de recorrido |

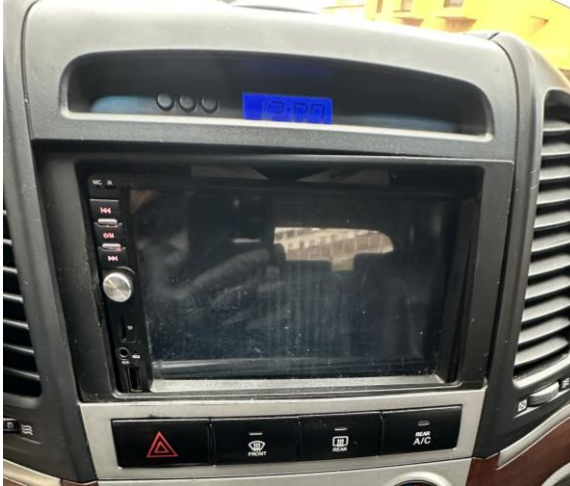
| <p><b>RADIO</b></p> | <p><b>ASIENTO DELANTERO</b></p> |

| ACCESORIO | CALIFICACIÓN | OBSERVACIONES |
|---|---|---|
| Equipo de sonido | A | Equipo sin marca, de pantalla 7" |

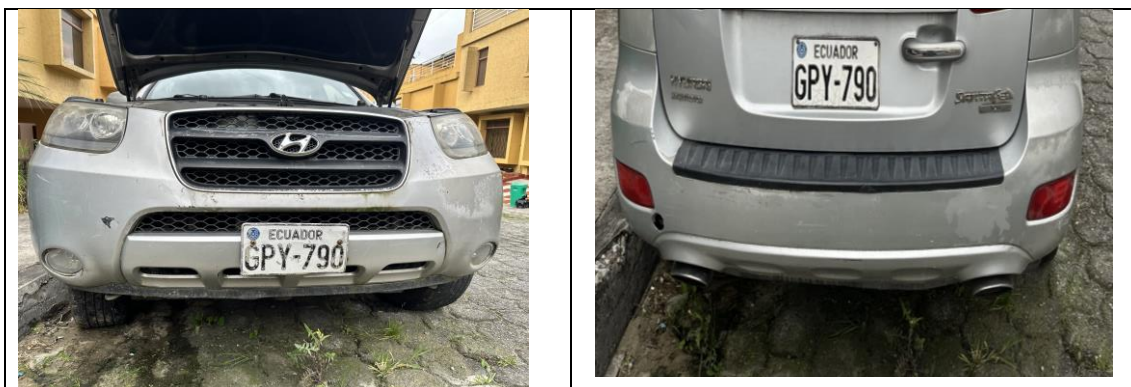
| <p><b>GUARDACHOQUE DELANTERO</b></p> | <p><b>GUARDACHOQUE POSTERIOR</b></p> |

Se debe reemplazar los guardachoques delantero y posterior, están en mal estado se encuentran partidos y fisurados.

| GASTOS ESTIMADOS | |
|---|---|
| Pintura total, cambio de los dos faros delanteros, cambio de guardachoques delantero y posterior, cambio de faro posterior izquierdo. | 2300 USD |
