## INFORME PERICIAL

| Objeto de la Pericia | AVALUO DEL BIEN MUEBLE |

De conformidad a lo dispuesto en la providencia de fecha 10 de abril del 2025, donde se me designó como Perito para que efectué el avalúo del bien mueble "Vehículo marca: Chevrolet, clase: automóvil, modelo: Aveo family std 1.5 4P 4X2 tm, color: dorado; número de motor: F15S3161480428, número de chasis: 8LATD52Y2H0353194; año: 2017, placas: OBB4669"; por tal motivo, el día martes 3 de Junio del 2025 siendo las 09h55, acudí al patio judicial ubicado en la Av. 25 de Junio, frente al centro comercial la Gran Piazza, en la ciudad de Machala, Provincia de El Oro; donde el Abg. Joffre Benalcazar Landivar, Depositario Judicial designado dentro del proceso, tiene en su custodia el vehículo citado; en mi calidad de Perito designado legalmente por su autoridad en la causa seguida por NOVACREDIT S.A. en contra del señor ZAMBRANO MOREIRA LEIDER ANTONIO; en tal virtud, ante usted, BAJO JURAMENTO presento el Informe de avalúo del bien mueble.

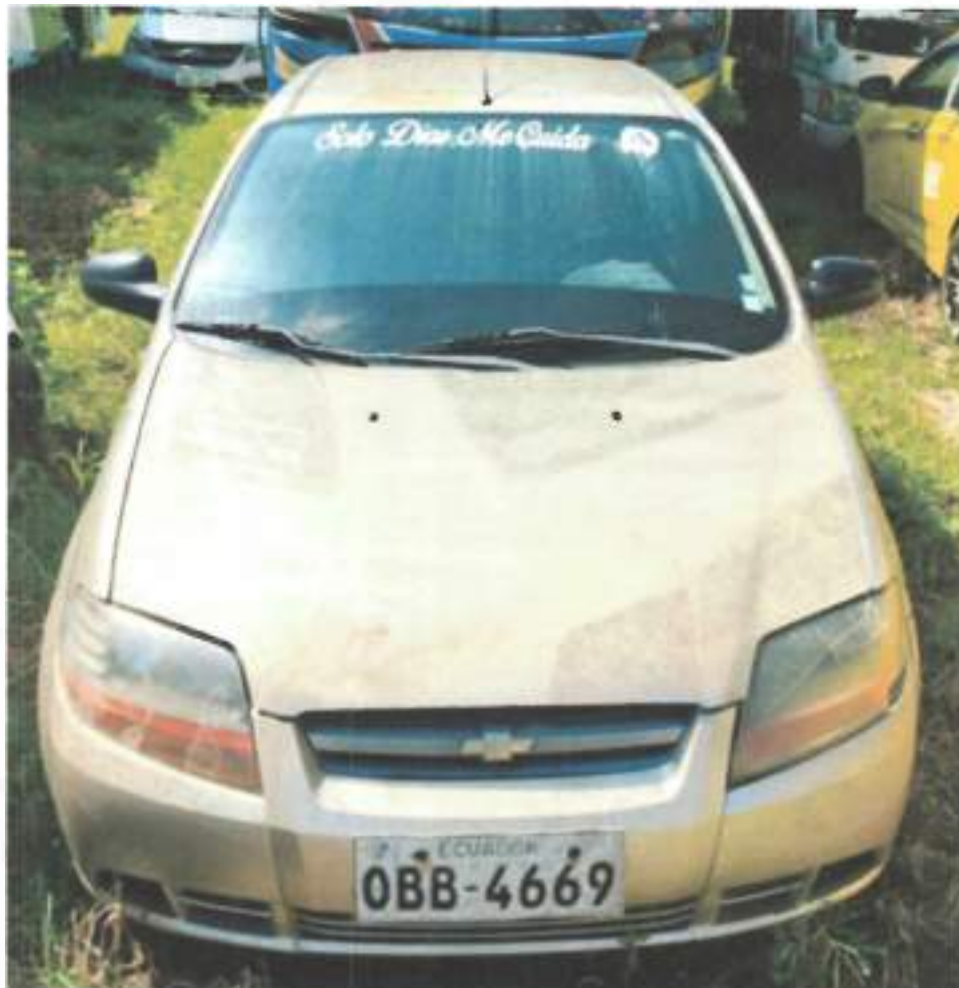
Fotografía 4. Parte Frontal externa, fardo izquierdo se encuentra roto, fardo derecho se encuentra opaco en su mica

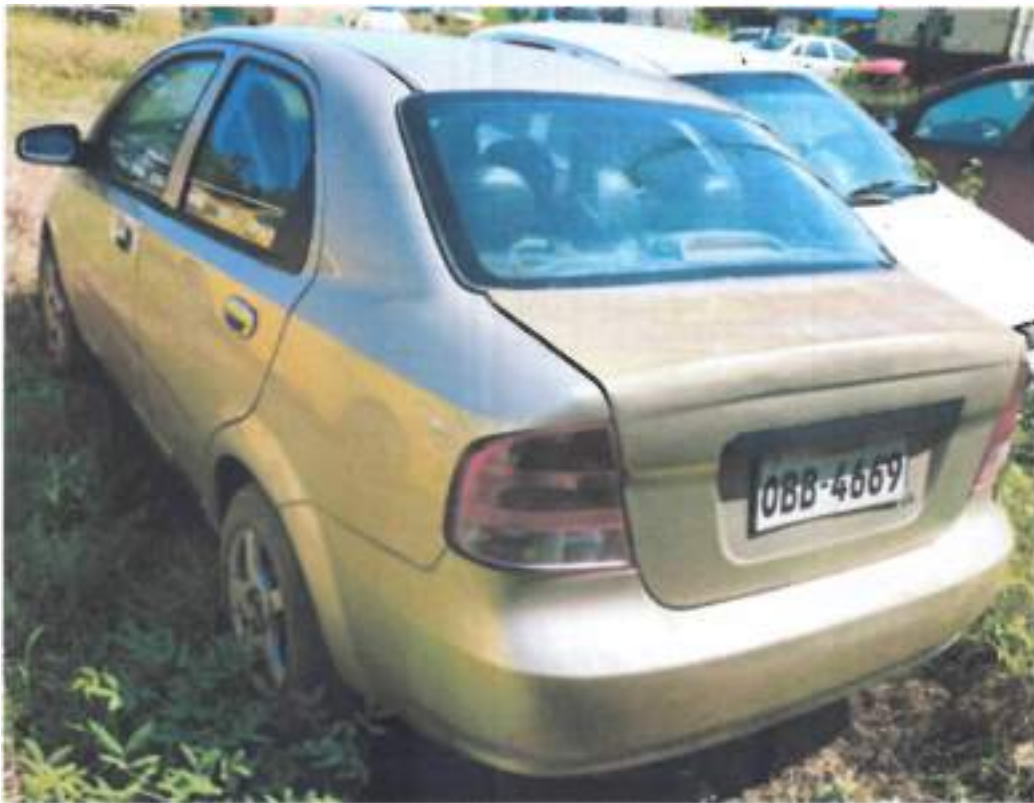
Fotografía 5. Parte posterior externa, pintura de cajuela parte superior se encuentra muy opaca y quemada.

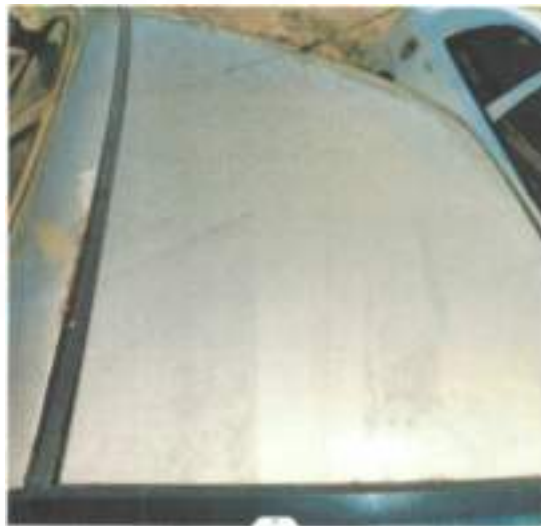
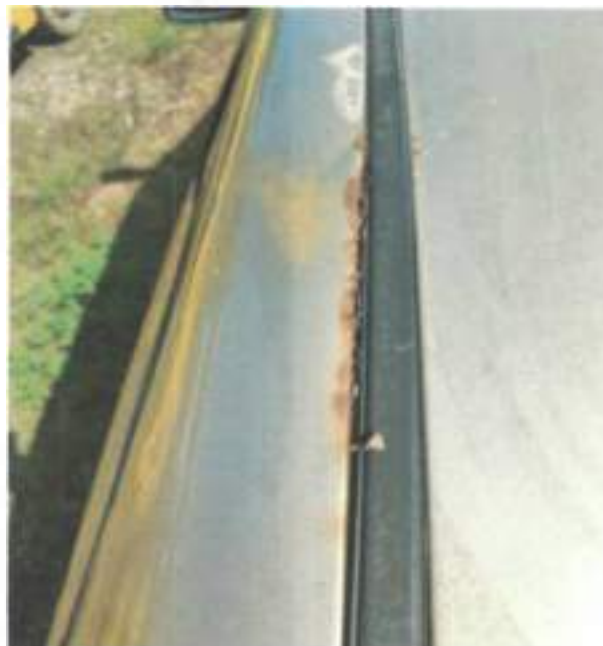
Fotografía 8, 9 y 10. Parte superior externa, lado izquierdo superior presenta corrosión y desprendimiento de pintura.

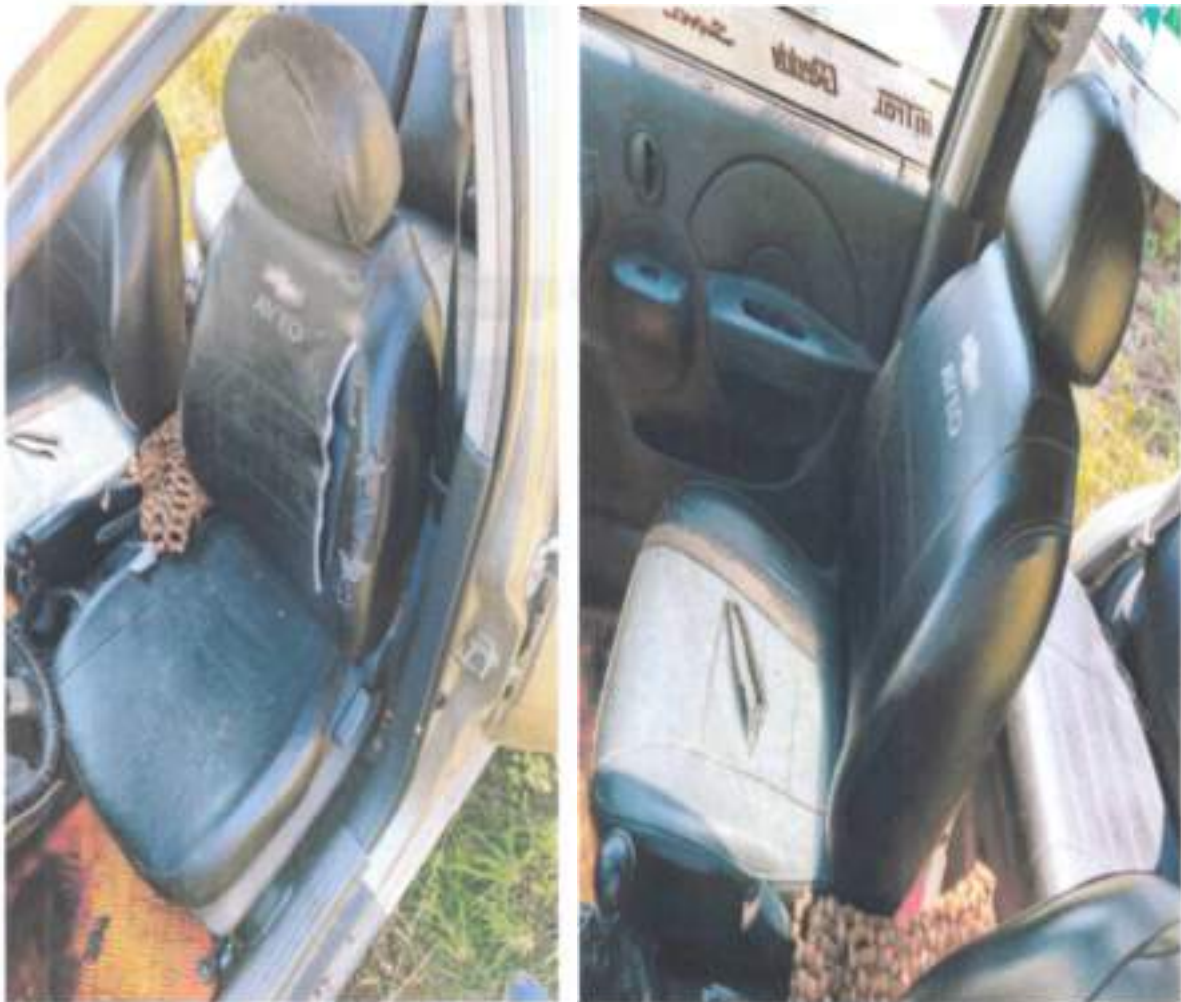
Fotografías 14 y 15. Asientos delanteros, se encuentran rotos sus forros de protección.

| ITEM | PARTES/TRABAJOS | UNIDAD | CANTIDAD | VALOR UNITARIO (USD) | VALOR TOTAL (USD) |
|---|---|---|---|---|---|
| 4 | FORROS DE ASIENTOS | UND | 1 | 160,00 | 160,00 |

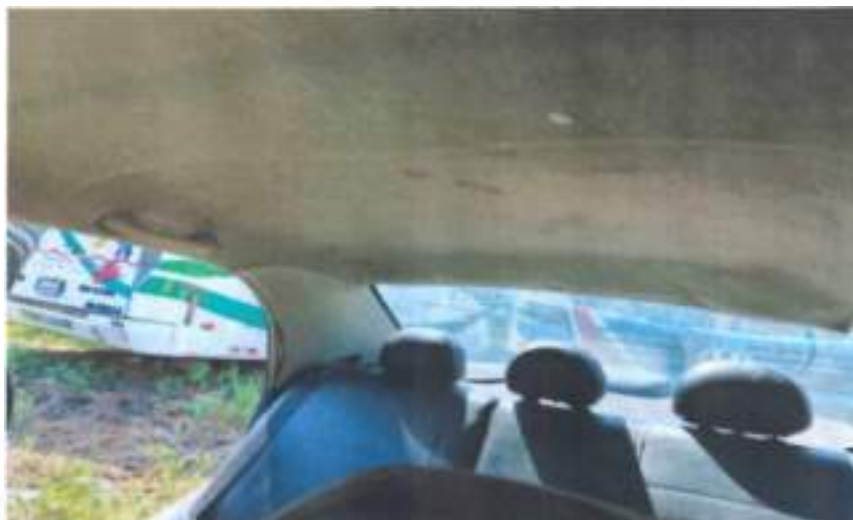
Fotografía 18. Parte del techo, tapizado techo, presenta manchas

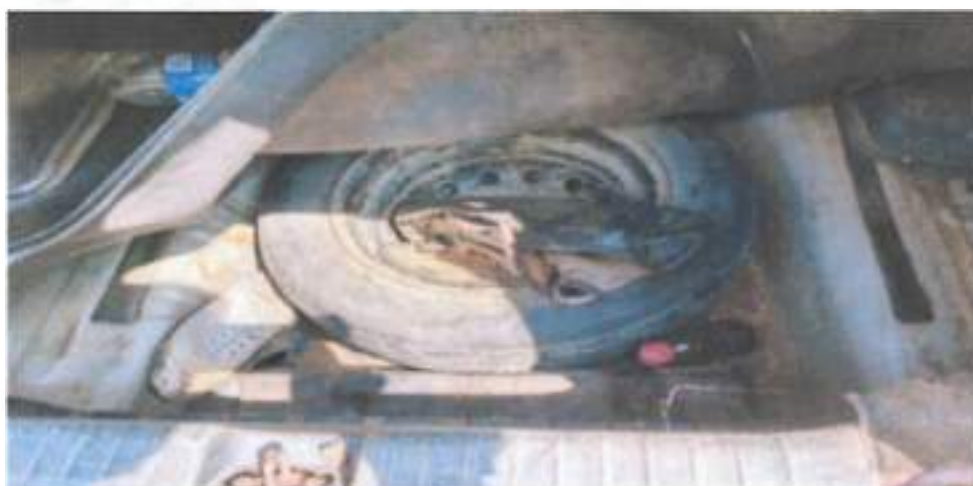
Fotografía 19. contorno de cajuela presenta varios punto con corrosión

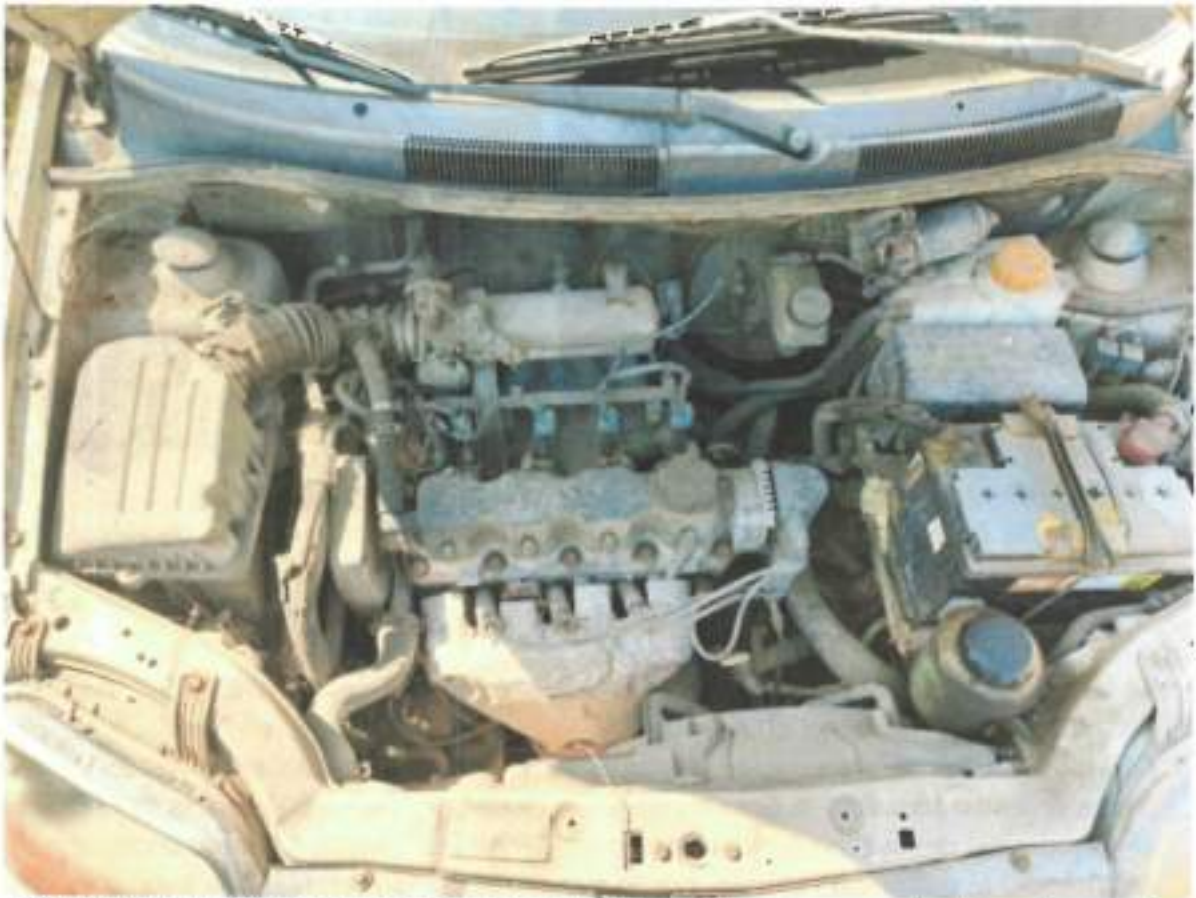
Fotografía 21. Habitáculo del motor, presenta varias partes con corrosión, laterales y centro.

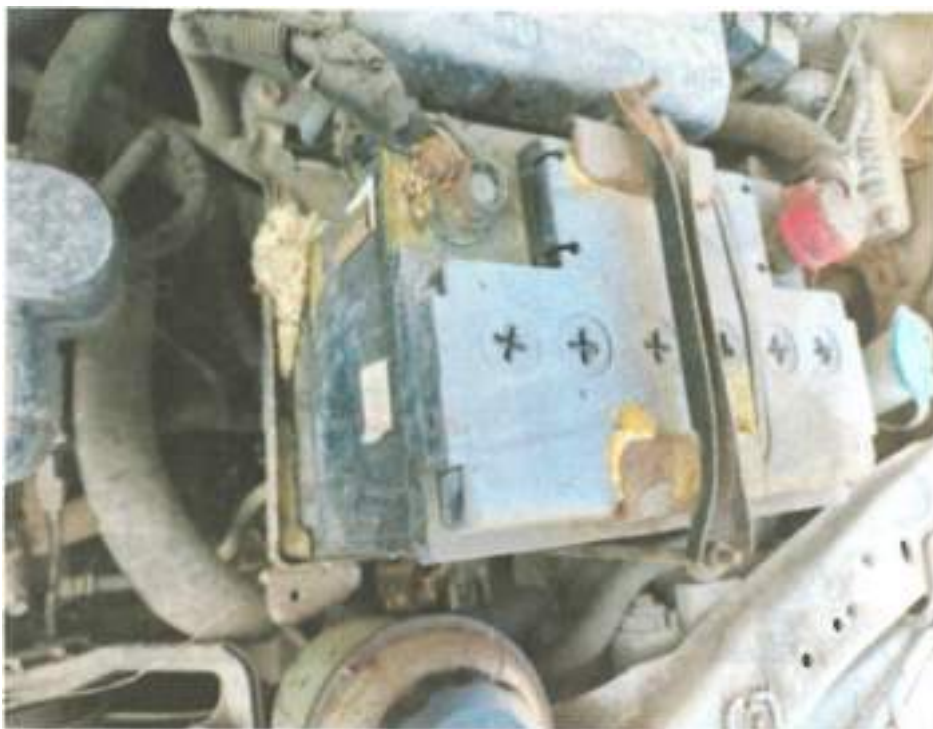
Fotografía 22. Habitáculo del motor (batería)  
Batería se encuentra totalmente descargada.

| ITEM | PARTES/TRABAJOS | UNIDAD | CANTIDAD | VALOR UNITARIO (USD) | VALOR TOTAL (USD) |
|---|---|---|---|---|---|
| 2 | BATERIA 12V | UND | 1 | 120,00 | 120,00 |

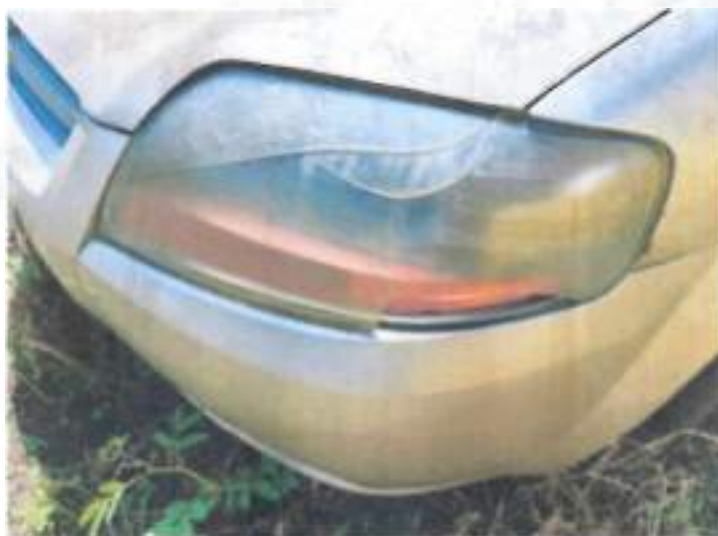
Fotografía 25. Faro delantero izquierdo se encuentra roto y fisurado

En la parte delantera izquierda, se puede apreciar rotura en faro principal delantero izquierdo.

| ITEM | PARTES/TRABAJOS | UNIDAD | CANTIDAD | VALOR UNITARIO (USD) | VALOR TOTAL (USD) |
|---|---|---|---|---|---|
| 5 | FAROS DELANTEROS PRINCIPALES | UND | 2 | 45,00 | 90,00 |

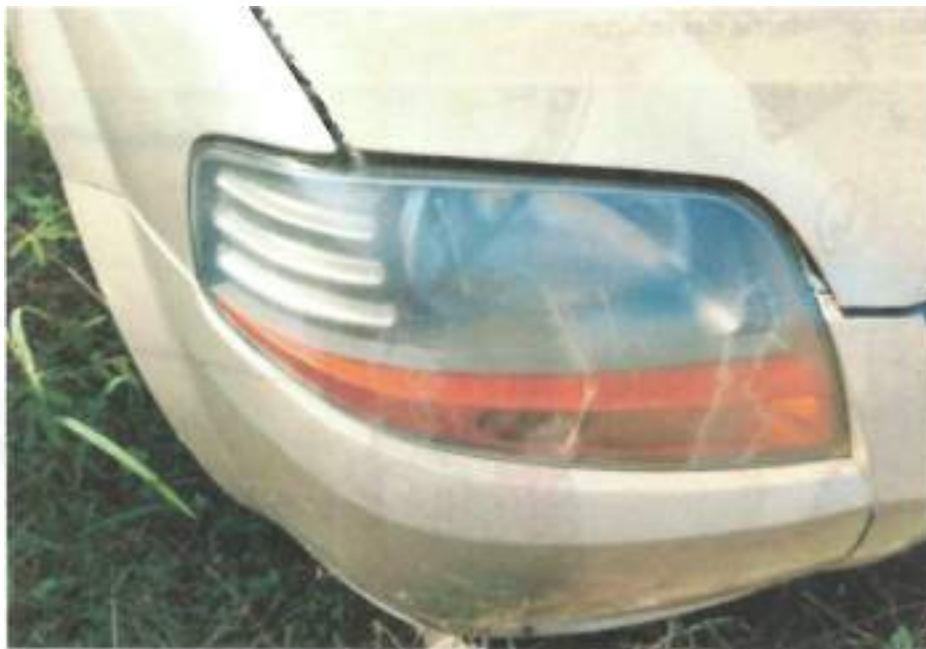
Fotografía 26.- Faro delantero derecho

En la parte delantera derecha, se observa rayaduras en el faro principal derecho delantero, además de encontrarse opaco obstaculizando el paso de luz

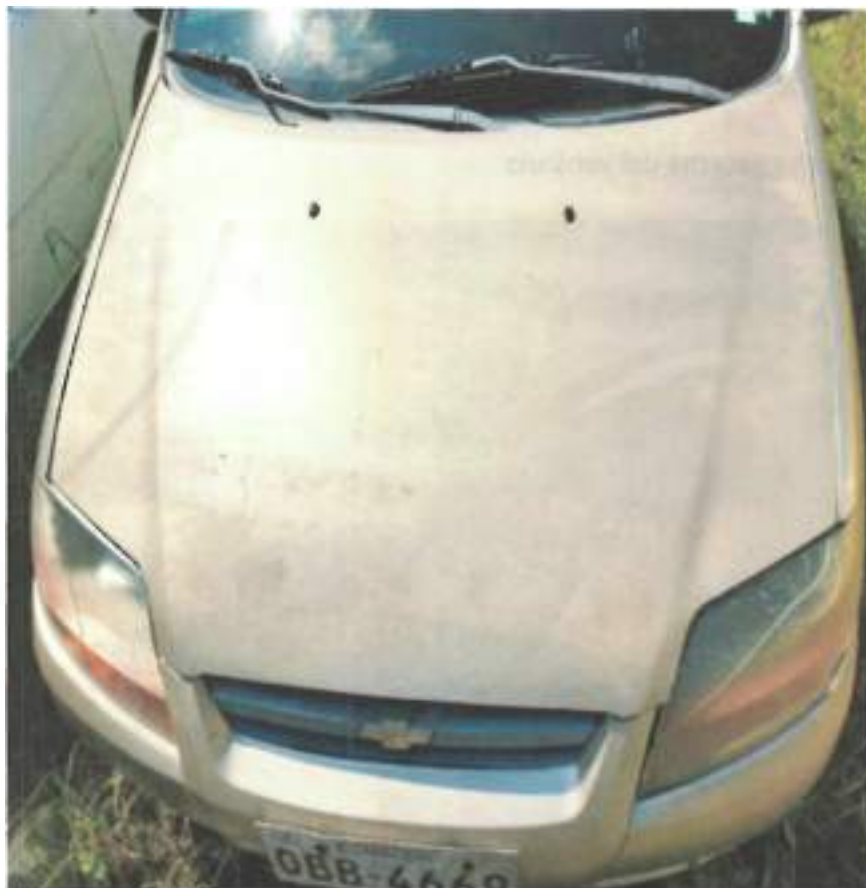
Fotografía 27. capot

Su pintura se encuentra deteriorada y desgastada

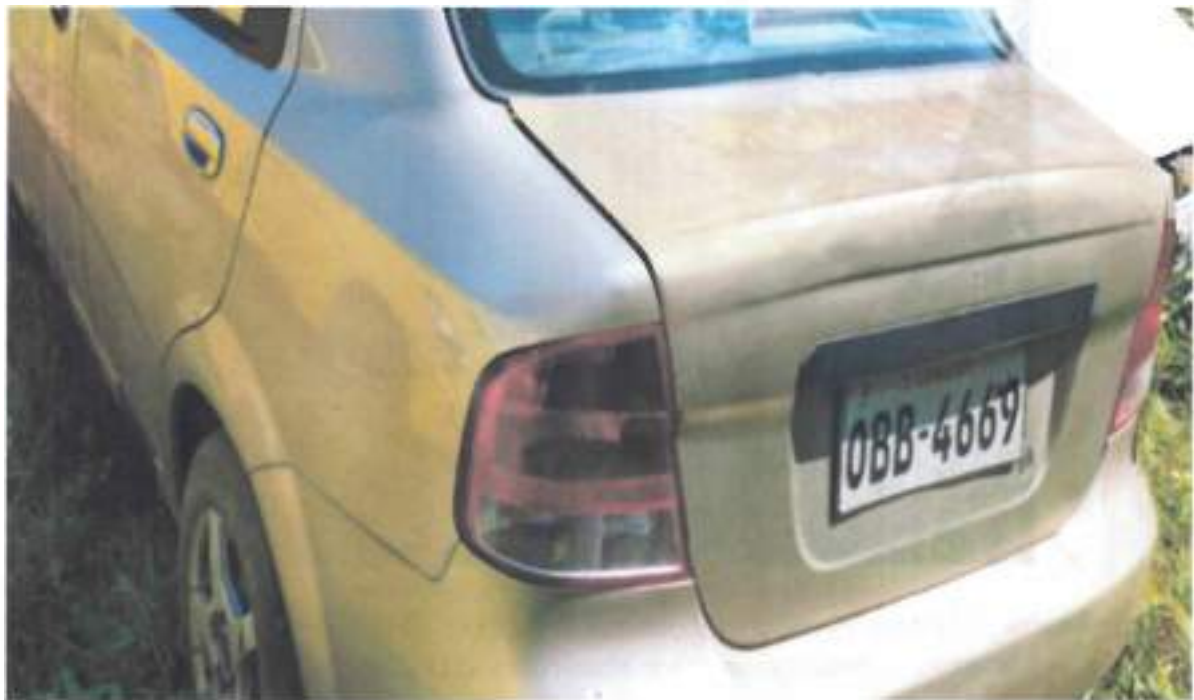
Fotografía 28. Parte posterior, cajuela parte externa

Estado de pintura de la parte superior de cajuela se encuentra deteriorada.

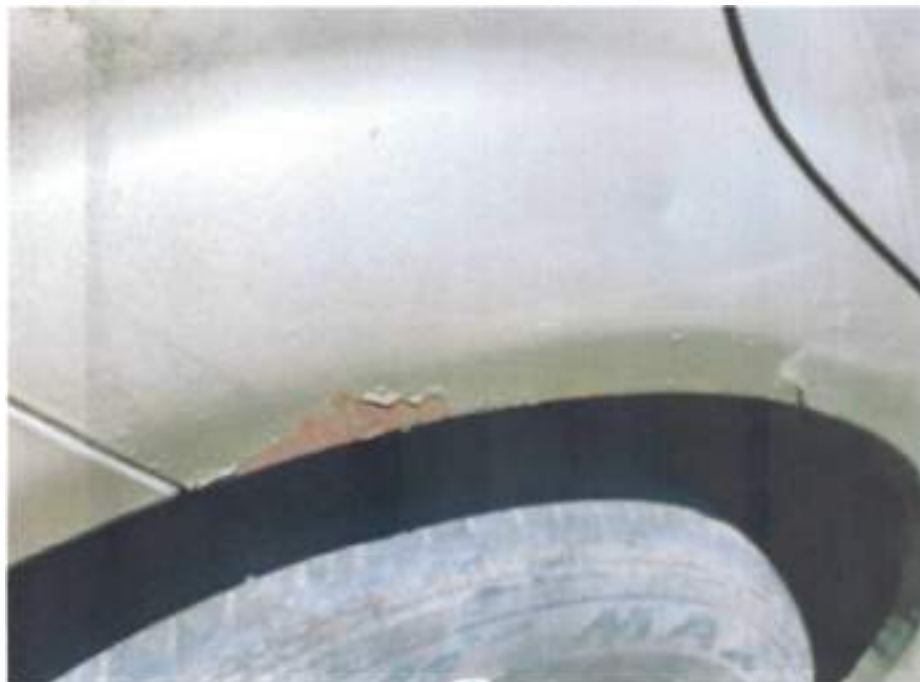
Fotografía 29. Parte posterior a la puerta derecha posterior, presenta corrosión y desprendimiento de pintura.

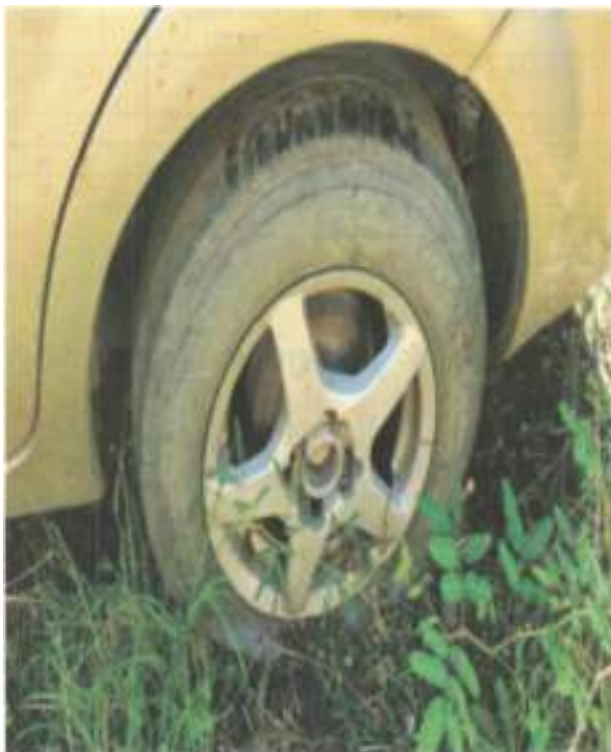
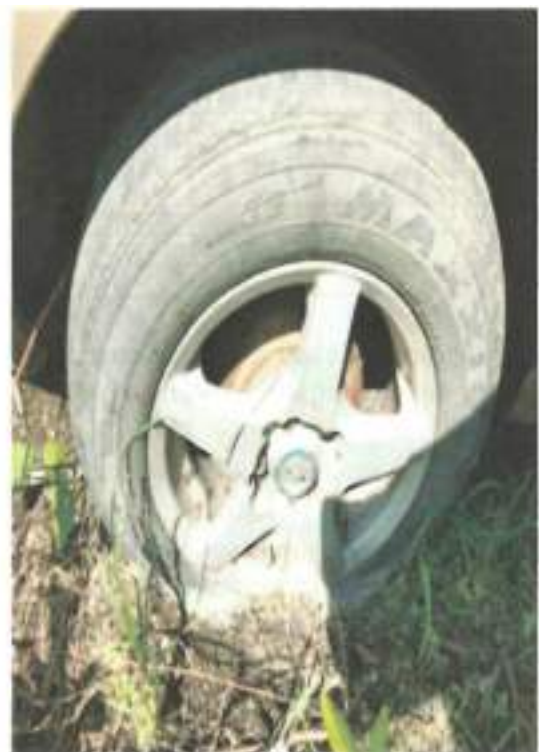
Fotografías 30, 31. Neumáticos posteriores izquierdo y derecho presentan desgaste en su banda de rodamiento

No se evidencio derrames de lubricante en la transmisión, pero por mantenimiento del bien mueble "Vehículo de placas OBB4669", es recomendable reemplazar el aceite de transmisión; se recomienda realizar un ABC de frenos, incluyendo el reemplazo de fluido de frenos, además, se constató el desgaste de todos los neumáticos incluyendo el de repuesto, por lo que se recomienda sustituirlos.

| ITEM | PARTES/TRABAJOS | UNIDAD | CANTIDAD | VALOR UNITARIO (USD) | VALOR TOTAL (USD) |
|---|---|---|---|---|---|
| 3 | NEUMATICOS | GLOBAL | 4 | 90,00 | 360,00 |

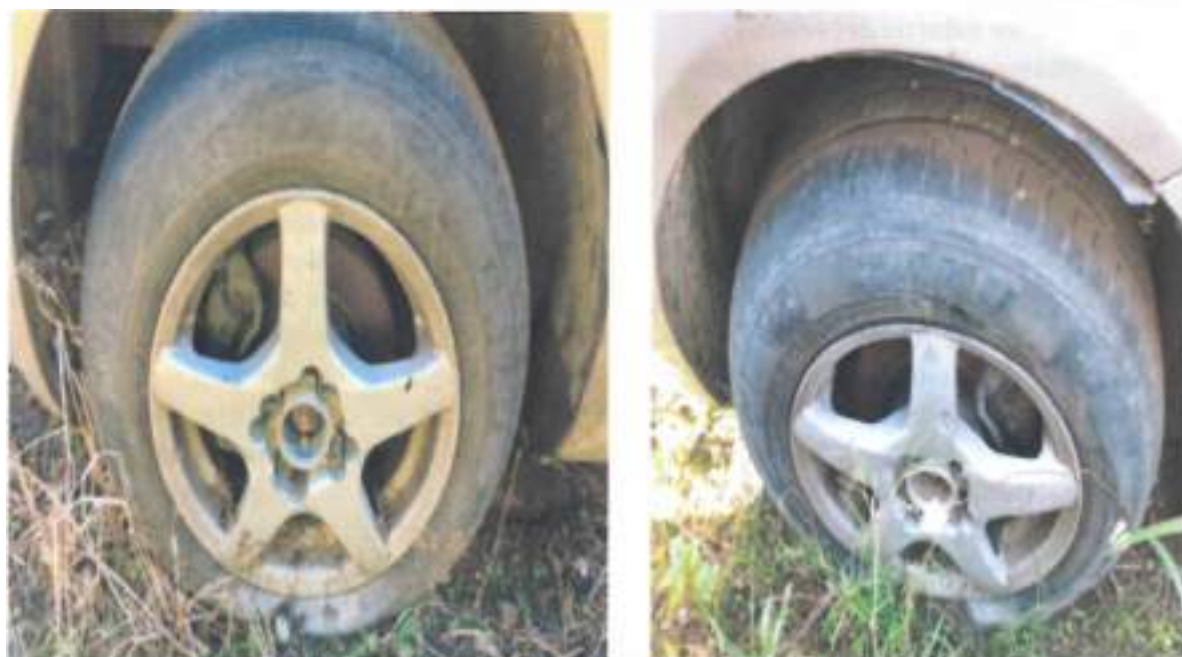
Fotografías 32, 33.- Neumáticos delanteros izquierdo y derecho

Presentan desgaste en banda de rodadura, además el neumático derecho delantero presenta un corte lateral.
