**INFORME PERICIAL 001-00549-2025**

| <b>No. de Proceso</b> | <b>01333-2024-00549</b> |

Con fecha 05 de septiembre del 2025, el Juez del proceso No. **01333-2024-00549**, me designa como perito, a fin de que realice el avalúo de bienes muebles específicamente de 2 vehículos: Uno, CHEVROLET LUV-D-MAX C/S 4X2 TM, año 2007; Dos, CHEVROLET LUV-D-MAX C/S 4X2 TM, año 2005; en el caso de COBRO DE PAGARÈ A LA ORDEN instaurado por COMPAÑÍA DE LAMINADOS Y TEXTILES LAMITEX S.A. en contra del Sr. CERVANTES GAMARRA JOSE FERNANDO.

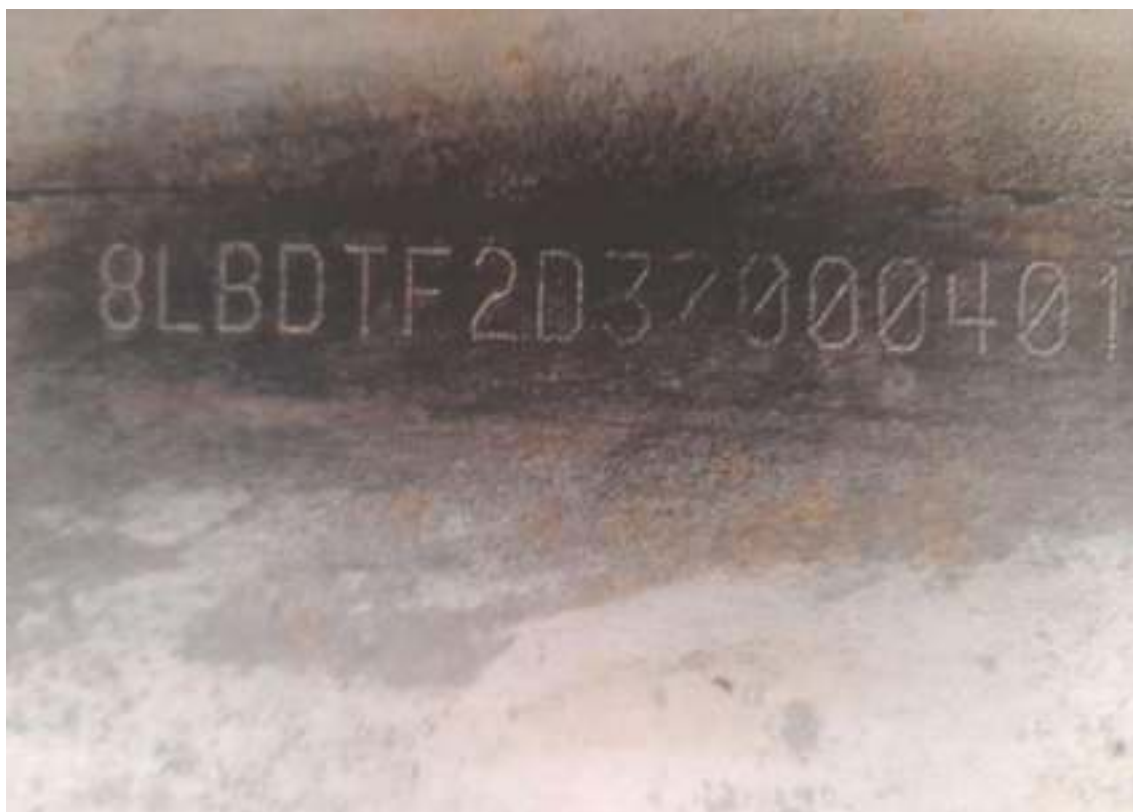
### Foto 3 Numeración del Chasis

Se puede también observar la numeración del chasis:

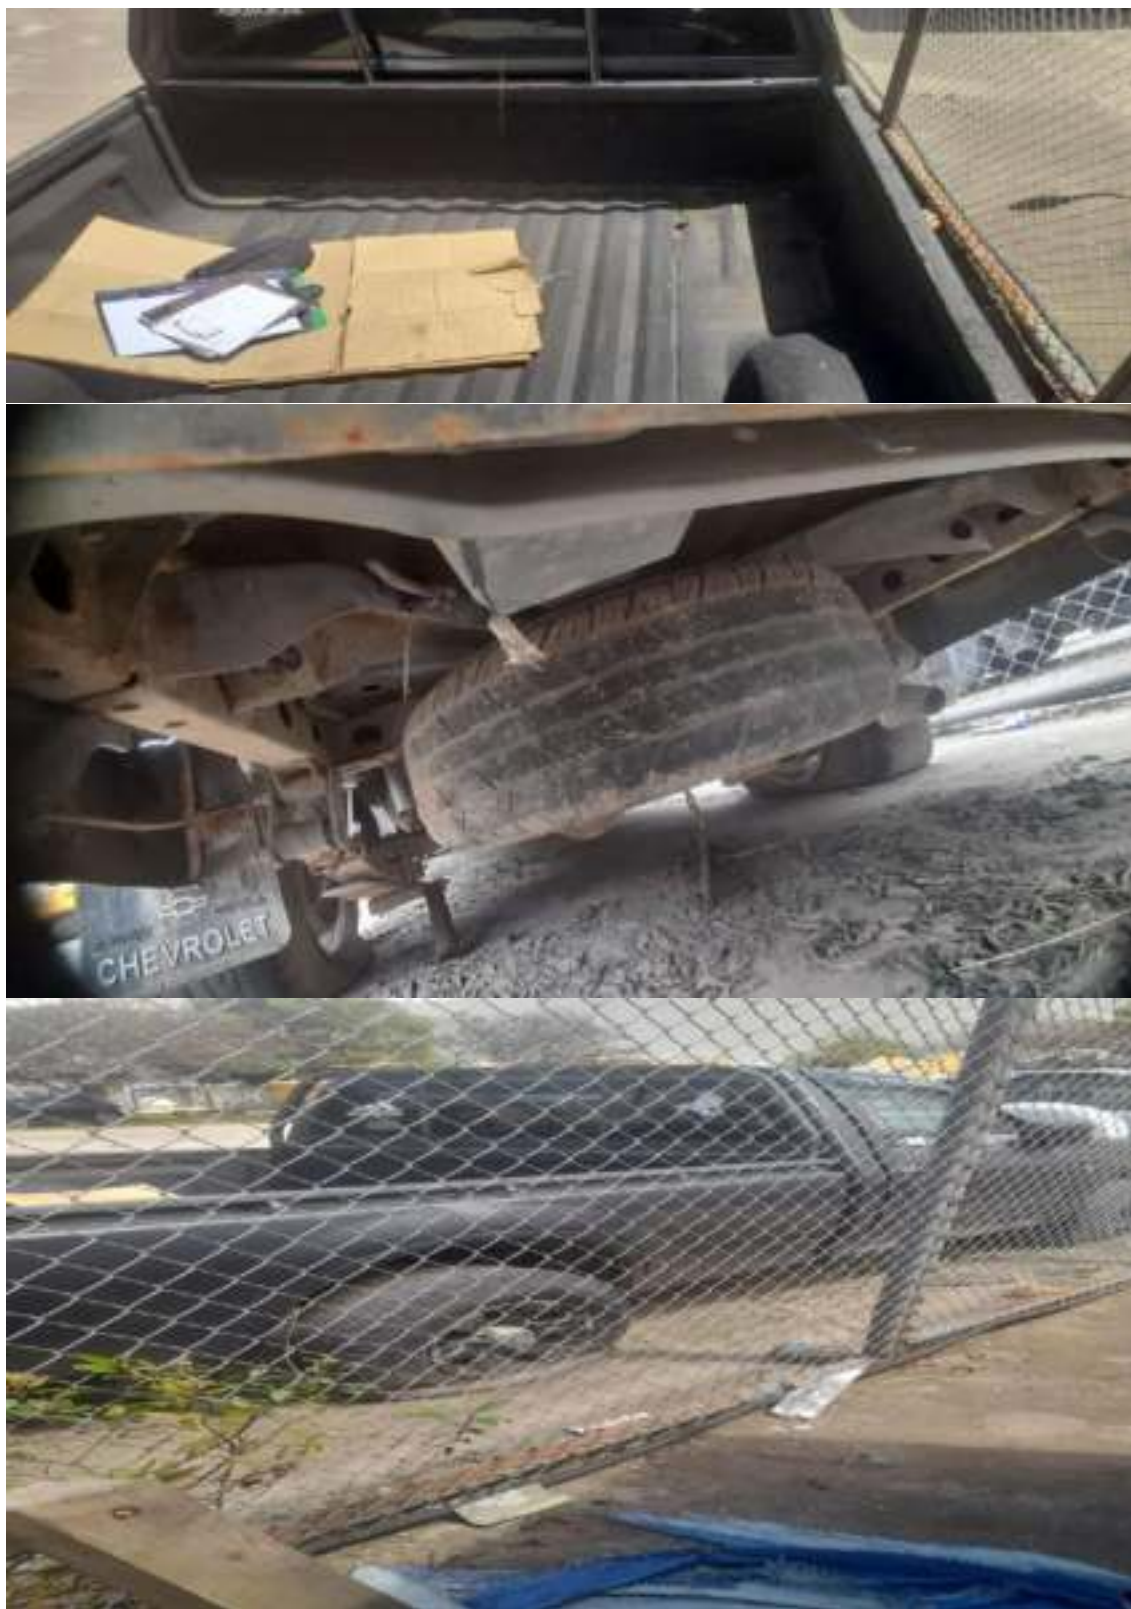
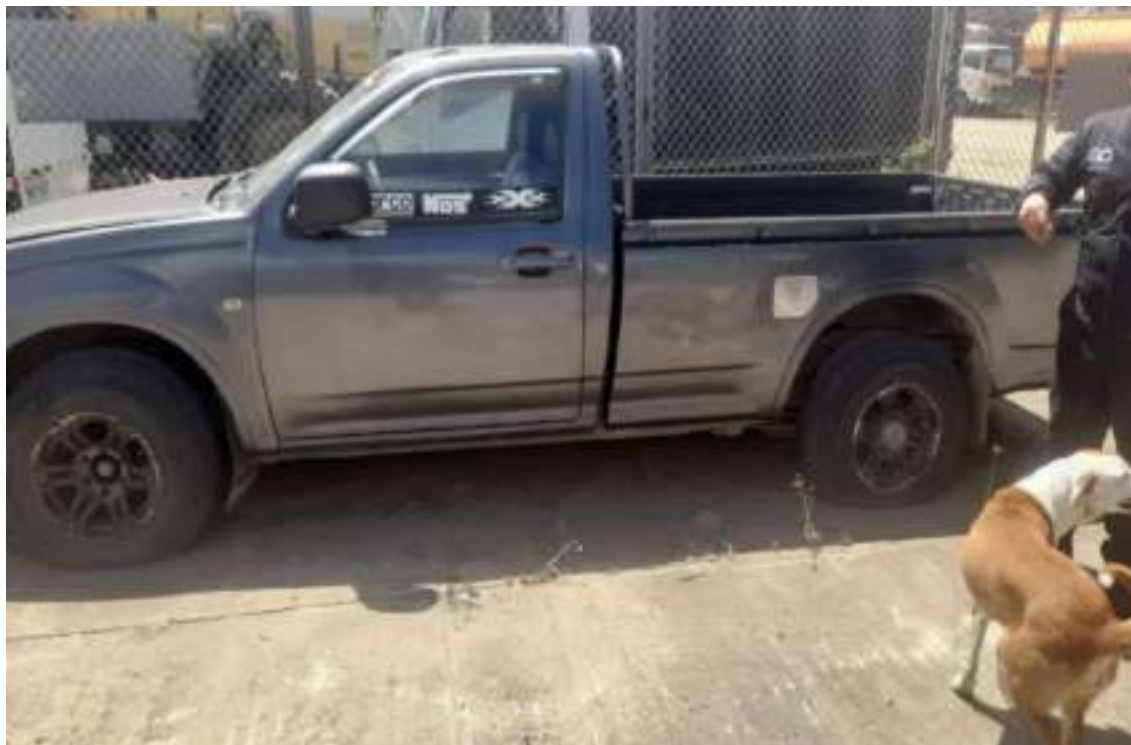
**Foto 4-5-6-7 Carrocería**

Al momento de realizar la inspección en lo que corresponde a pintura, se puede observar que se encuentra en mal estado, con un deterioro constante, además presenta el 80% de oxidación en el chasis y compacto, presenta agujeros en el balde; el color del vehículo es plomo como lo determinado en la revisión vehicular y matrícula.

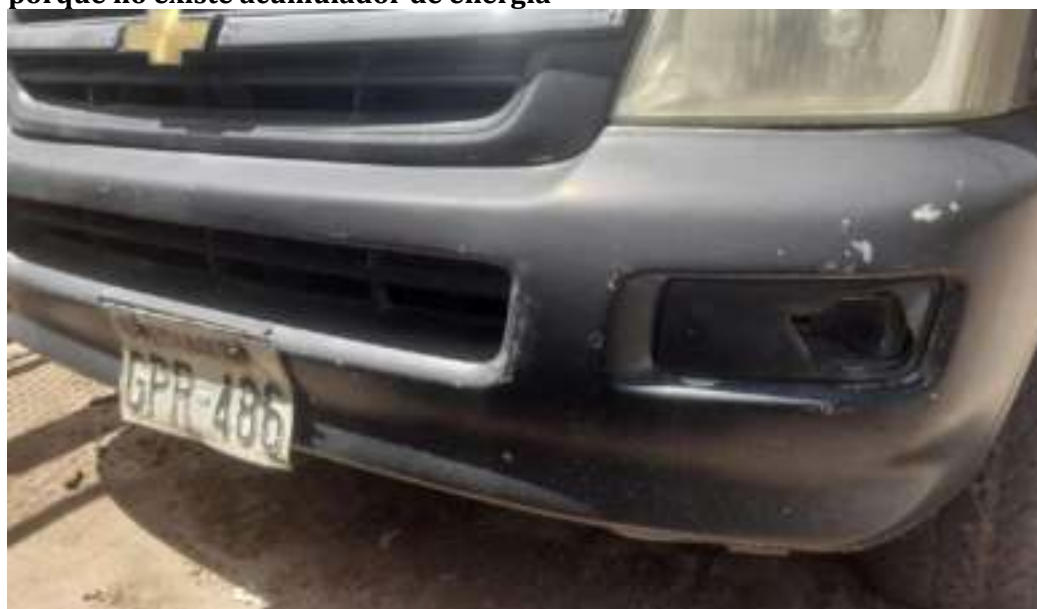
**Foto 8 Iluminación**

**El sistema de iluminación está obsoleto, no se podía verificar su uso, porque no existe acumulador de energía**

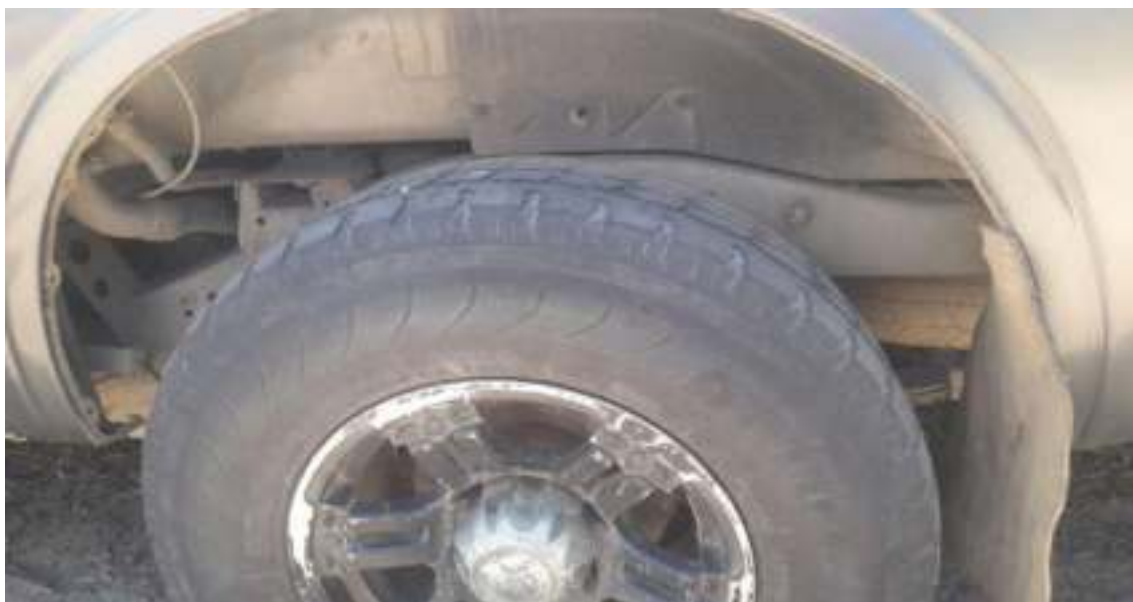
**Foto 9 Aros y neumáticos**

Se pudo observar que los aros y neumáticos presentan mal estado

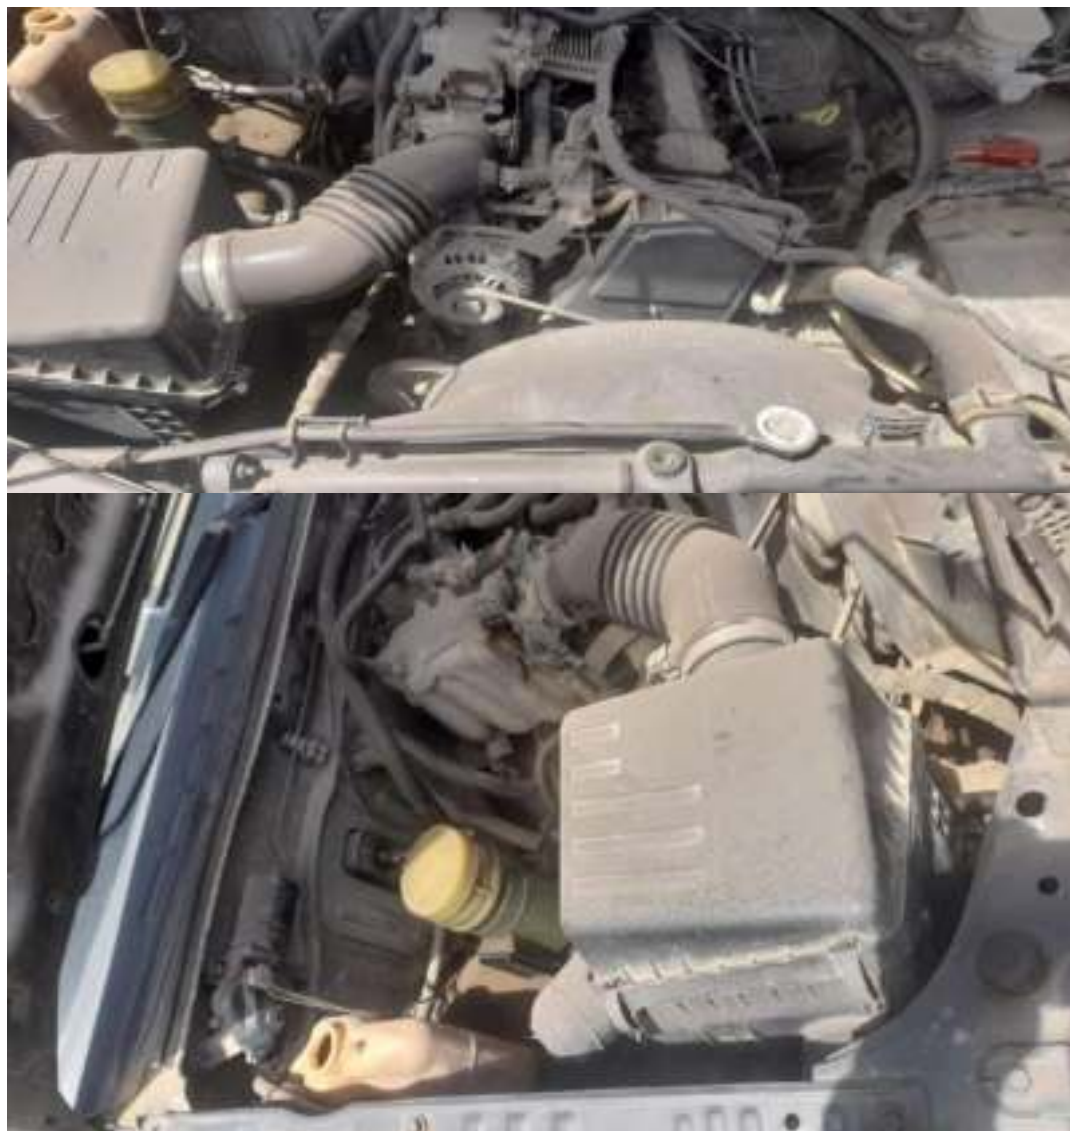
**Foto 10-11 Motor**

En la inspección del vehículo se constató, que el motor se encuentra inoperativo, cabe indicar que en el proceso se gestionó la adaptación de un acumulador de energía, sin embargo, el motor no funciono, limitando la evaluación del funcionamiento real, adicional se observó que la varilla de aceite se encontraba con un nivel mínimo, cabe señalar que el estado deteriorado del aceite podría influir en esta lectura y reflejar confusamente el estado del motor. Además, se encontró filtraciones de aceite en el tapa válvulas y parte posterior del motor.

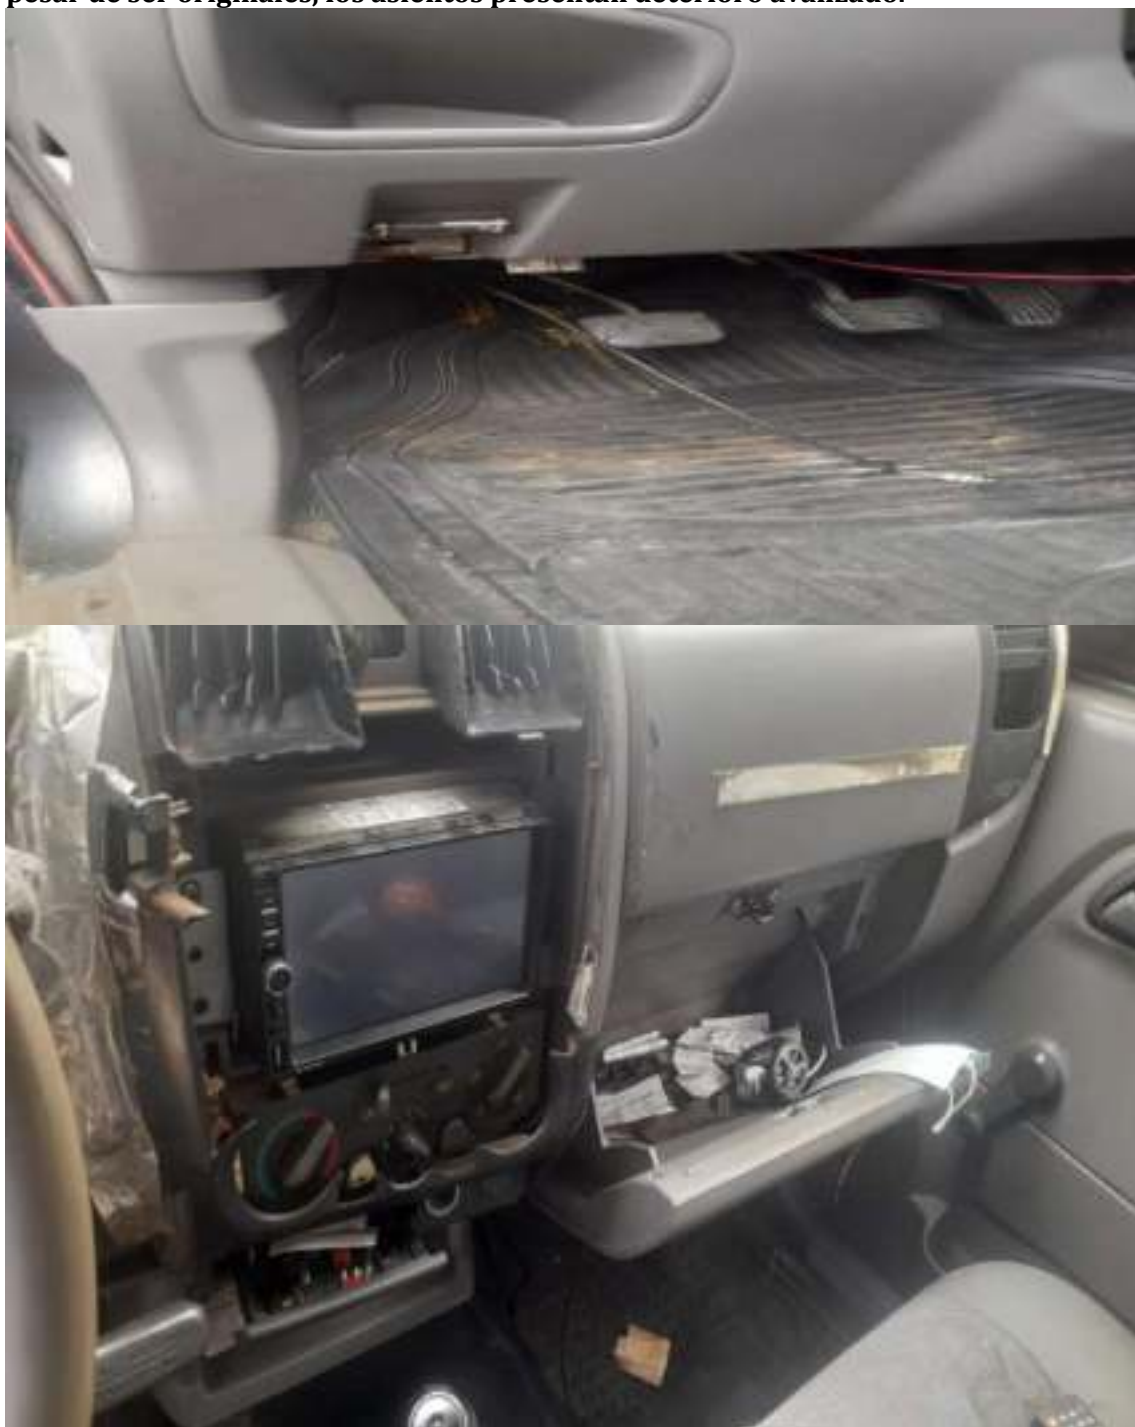
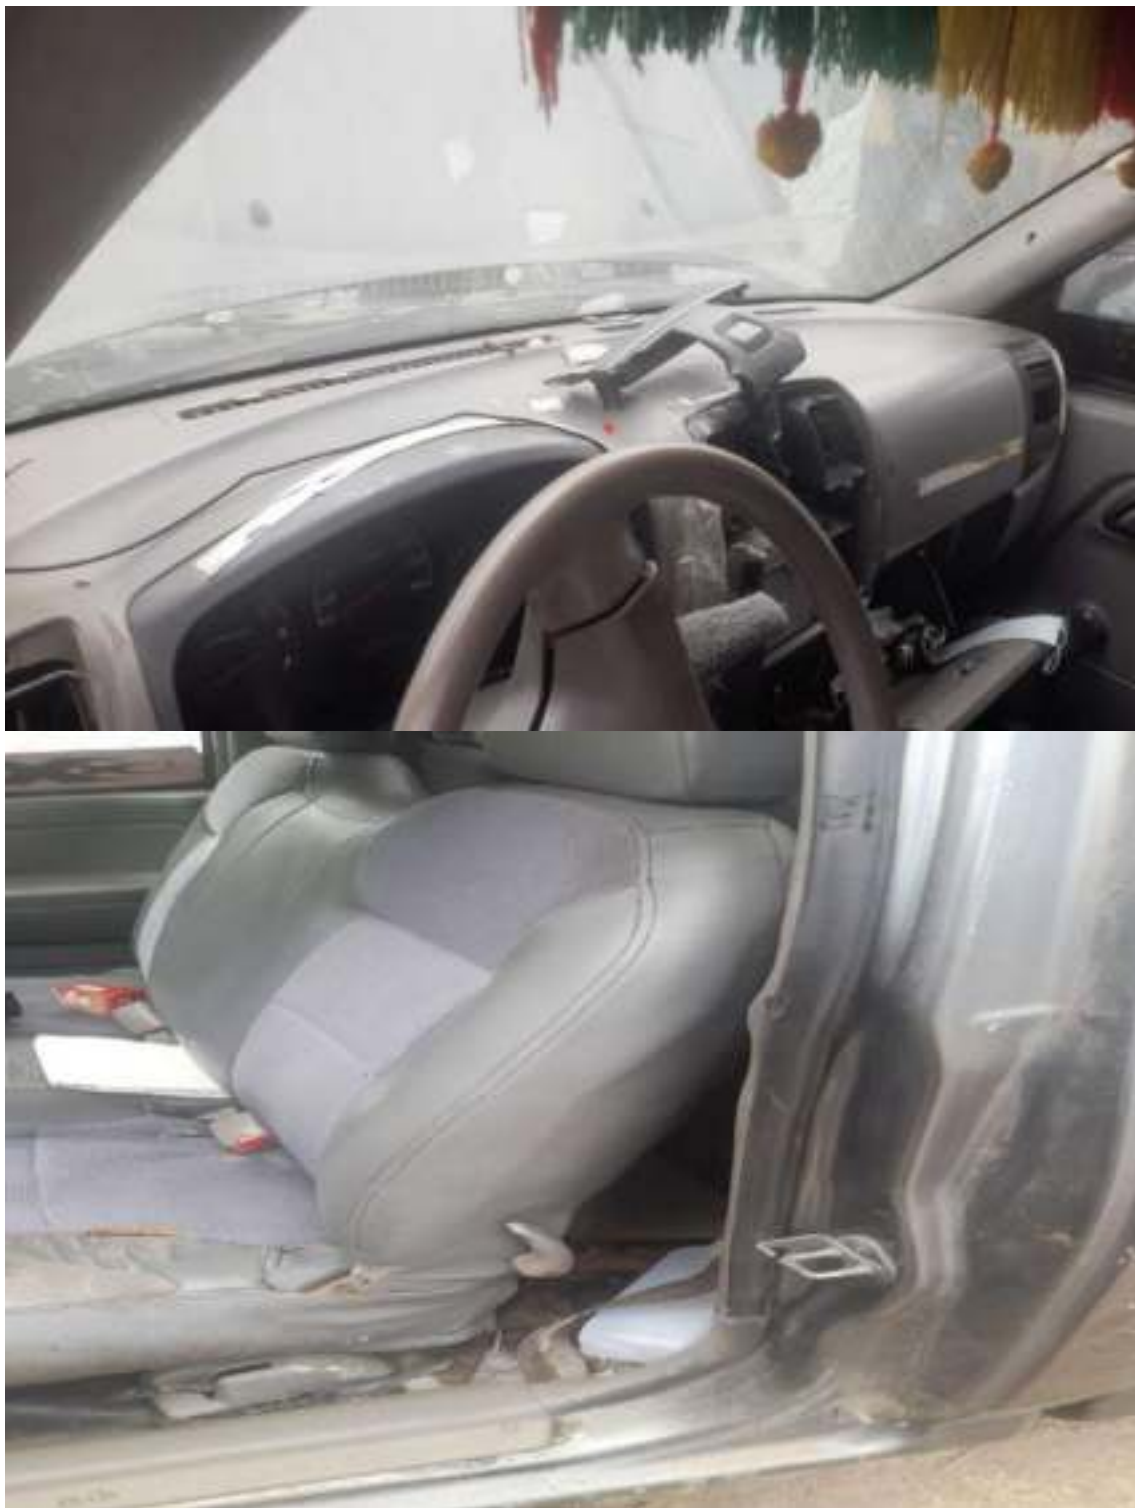
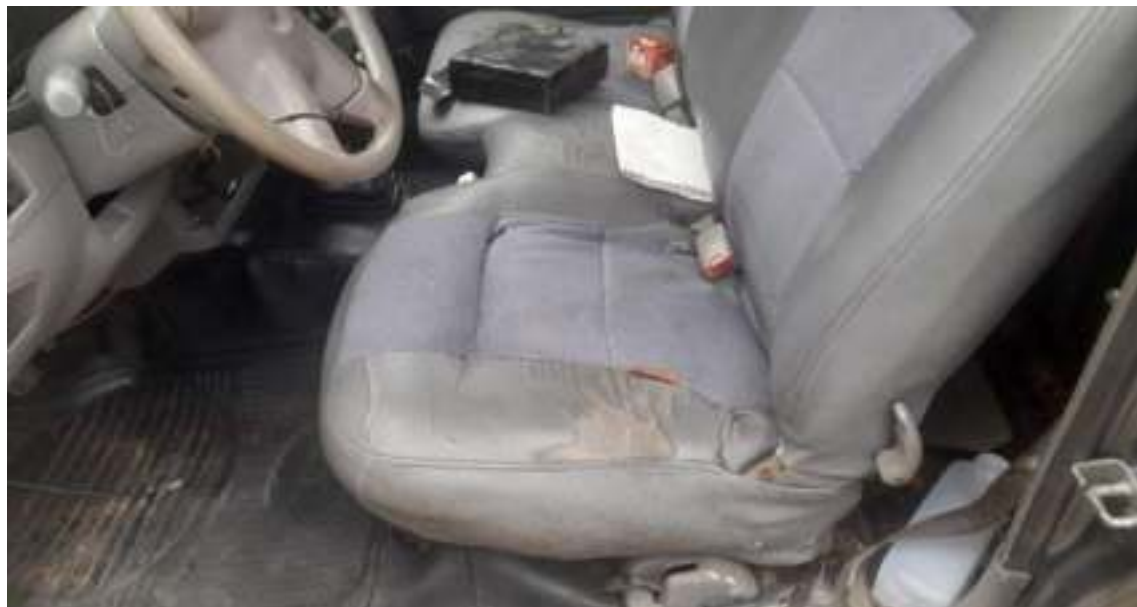
**Foto 12-13-14-15-16**

**Durante la evaluación se pudo constatar que el estado interior del vehículo es pésimo, observando que los elementos del tablero están destrozados a pesar de ser originales, los asientos presentan deterioro avanzado.**

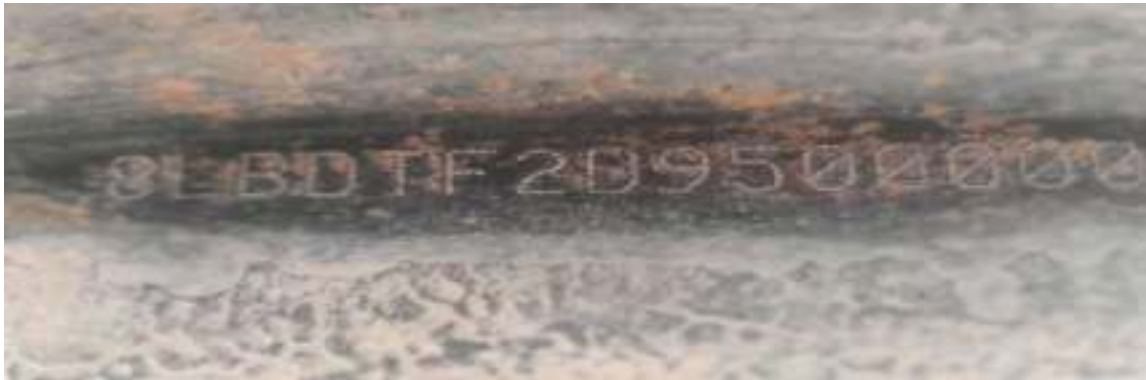
**Foto 3 Numeración del Chasis**

Se puede también observar la numeración del chasis:

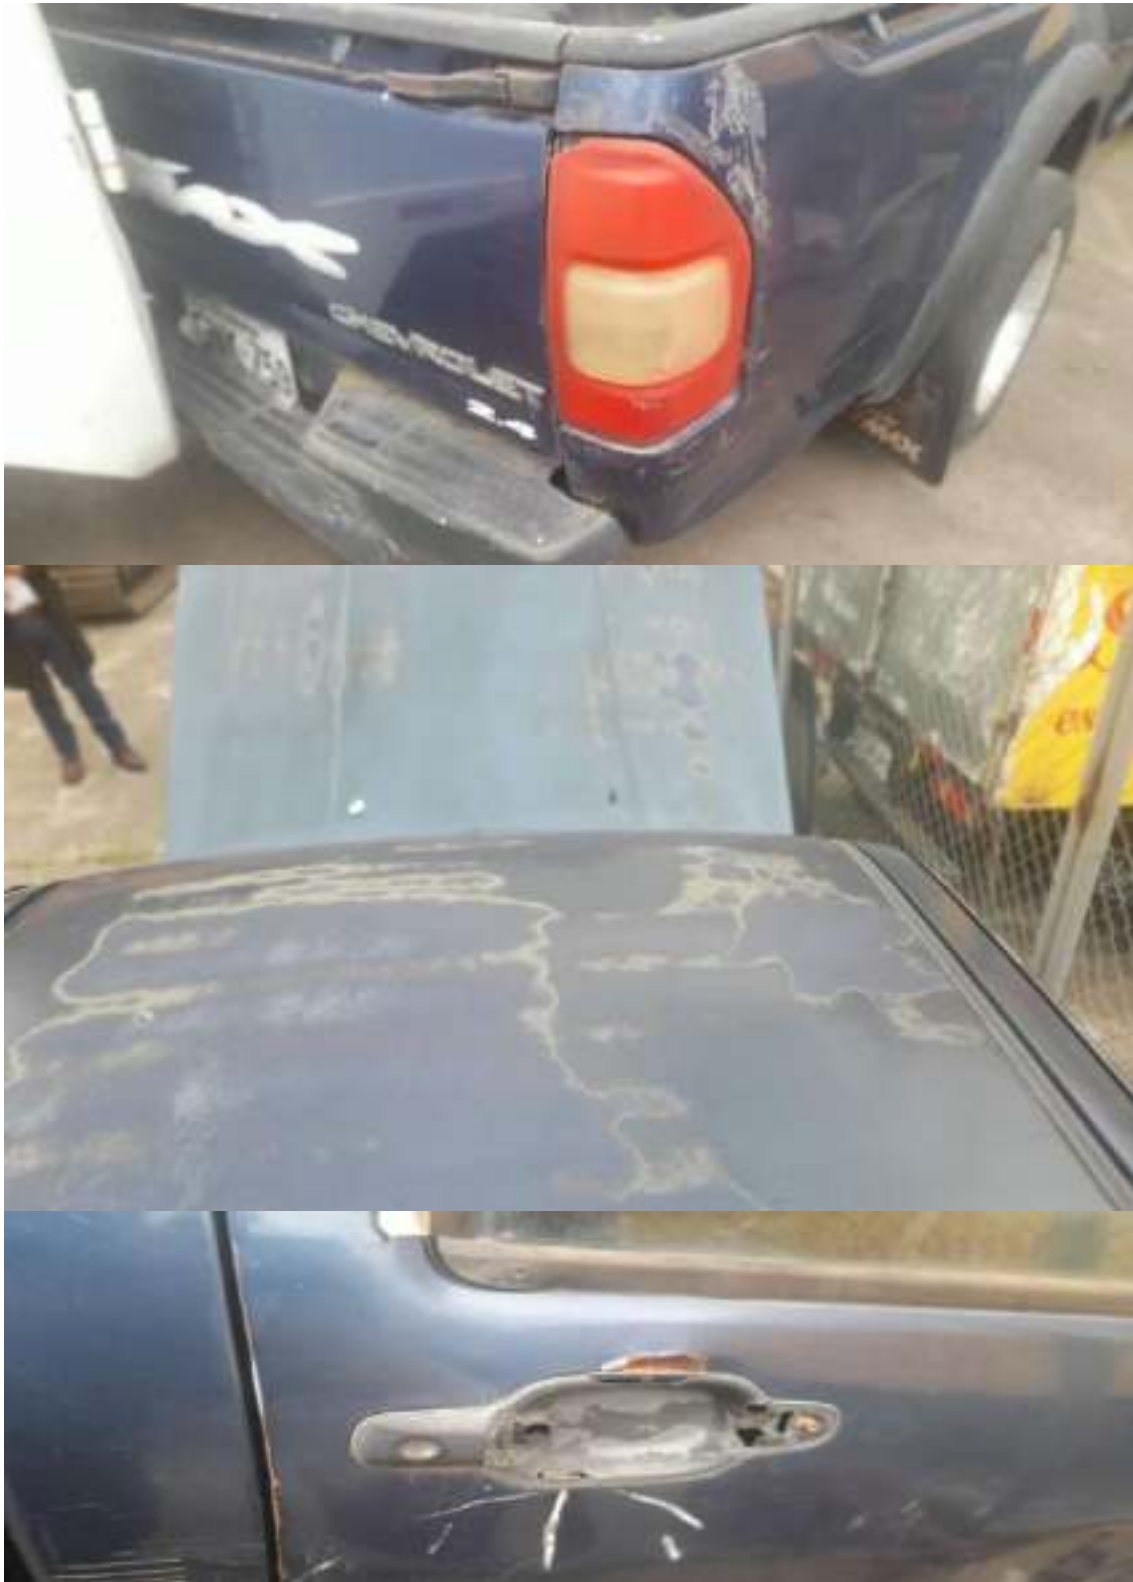
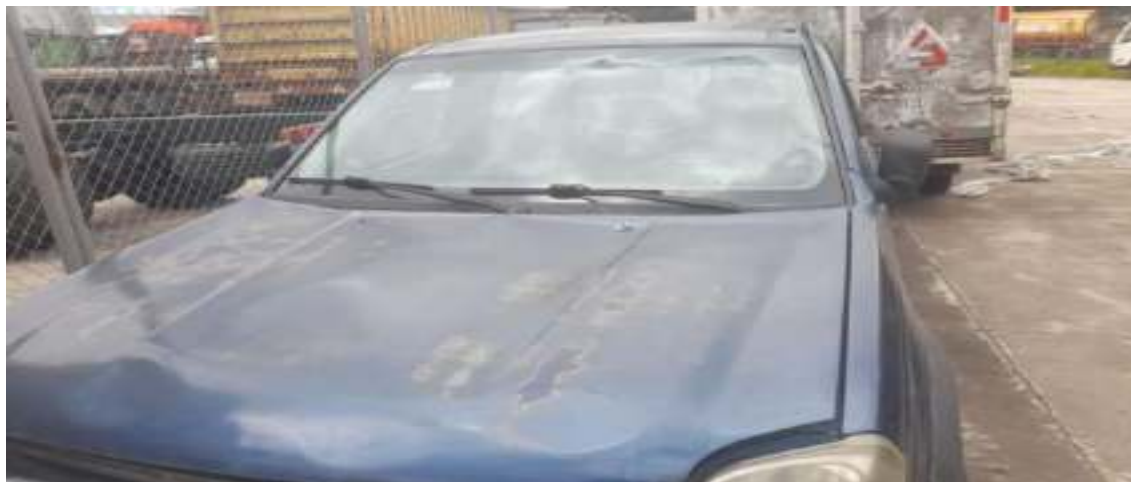
**Foto 5-6-7-8 Carrocería**

Durante la inspección de la pintura se constató que el vehículo presenta un estado deficiente, evidenciando un deterioro progresivo. Asimismo, se observó un 90% de oxidación en el chasis y en el compacto, además de perforaciones en el balde. El color del vehículo es azul deteriorado, conforme consta en la revisión vehicular.

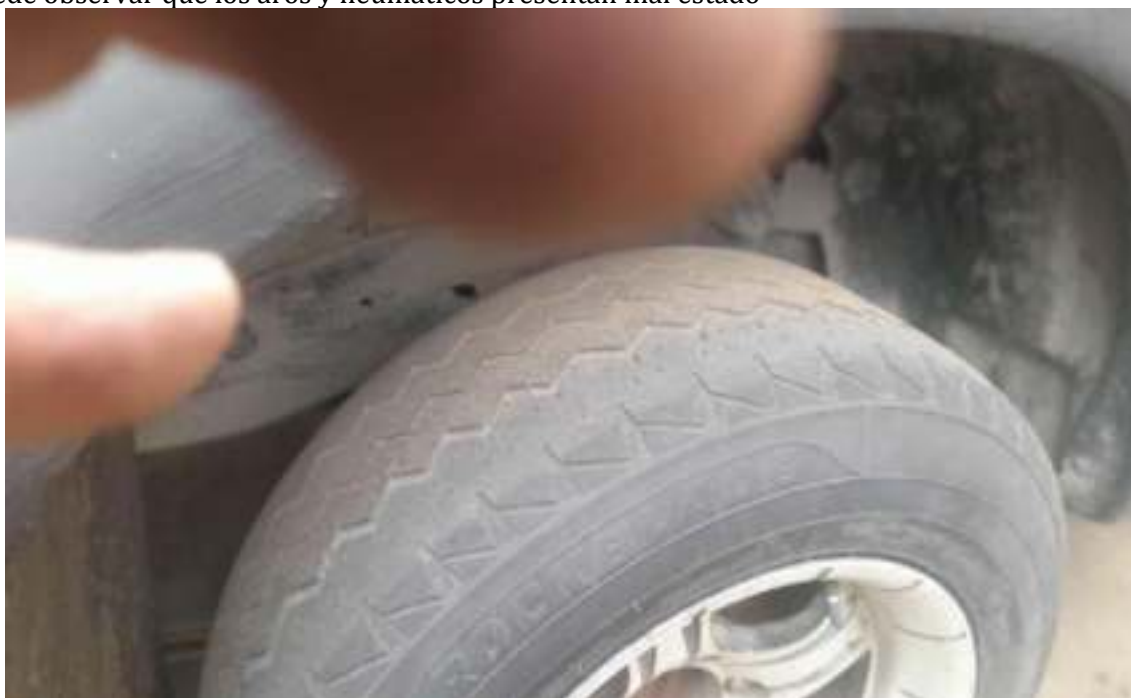
**Foto 9 Aros y neumáticos**

Se puede observar que los aros y neumáticos presentan mal estado

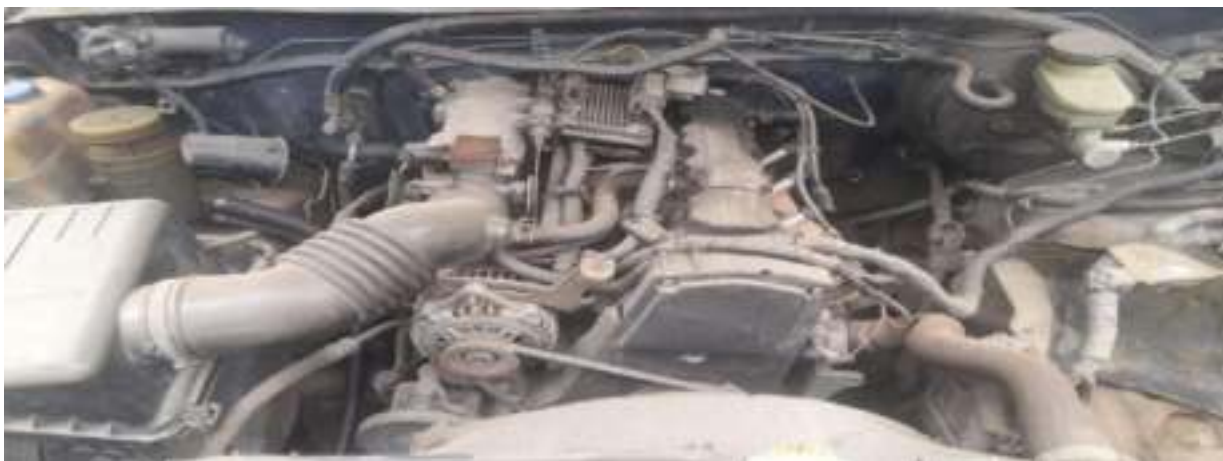
### **Foto 10 Motor**

En la inspección del vehículo se constató, que el motor se encuentra inoperativo, cabe indicar que, en el proceso se gestionó la adaptación de un acumulador de energía, sin embargo, el motor no funciona, limitando la evaluación del funcionamiento real, adicional se observó que la varilla de aceite no se encontraba en el motor. Además, se encontró filtraciones de aceite en la tapa válvulas y parte baja del motor.

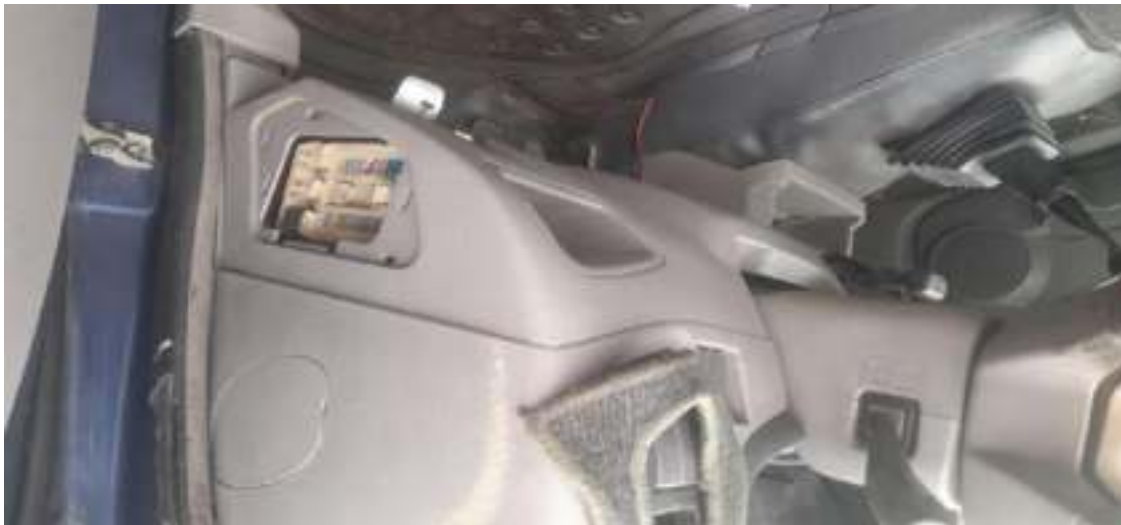
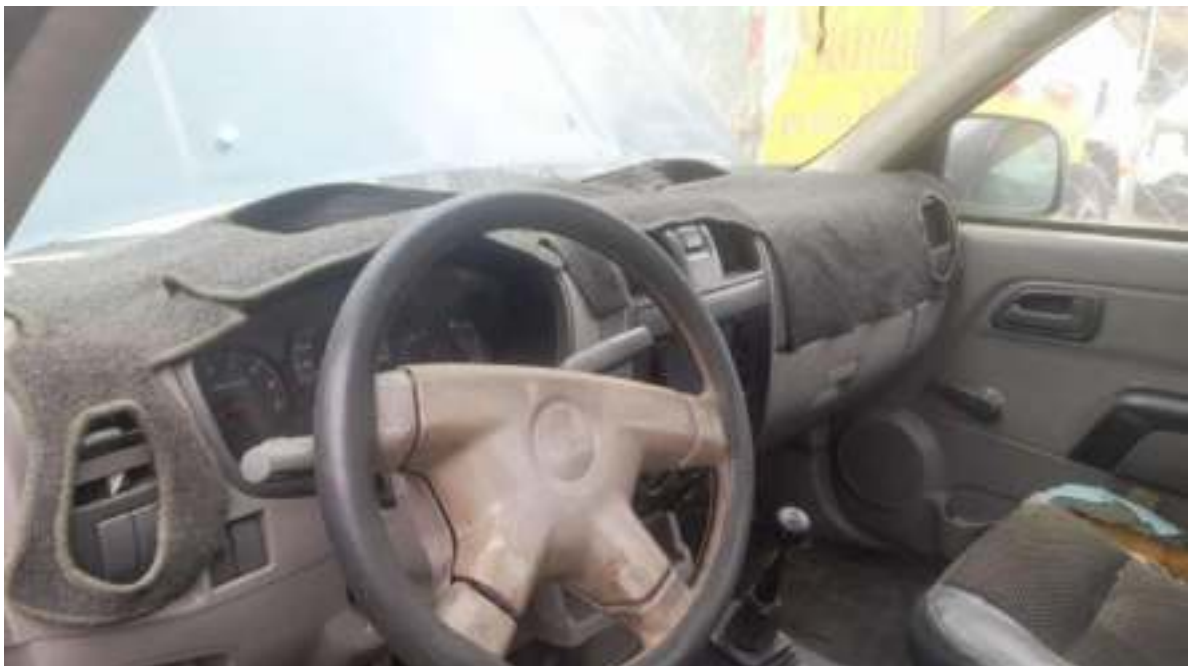
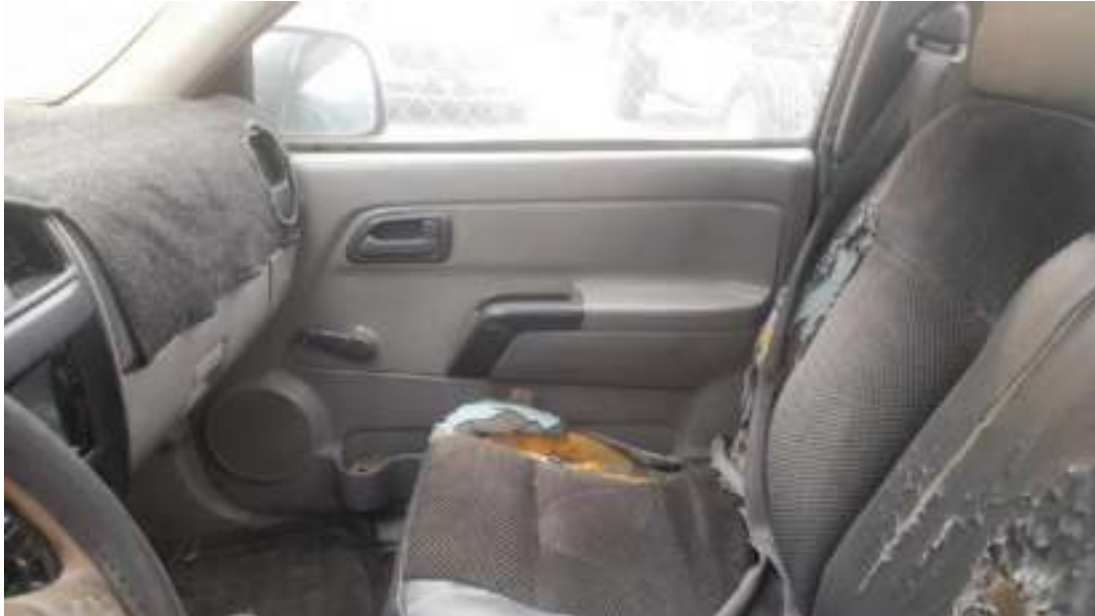
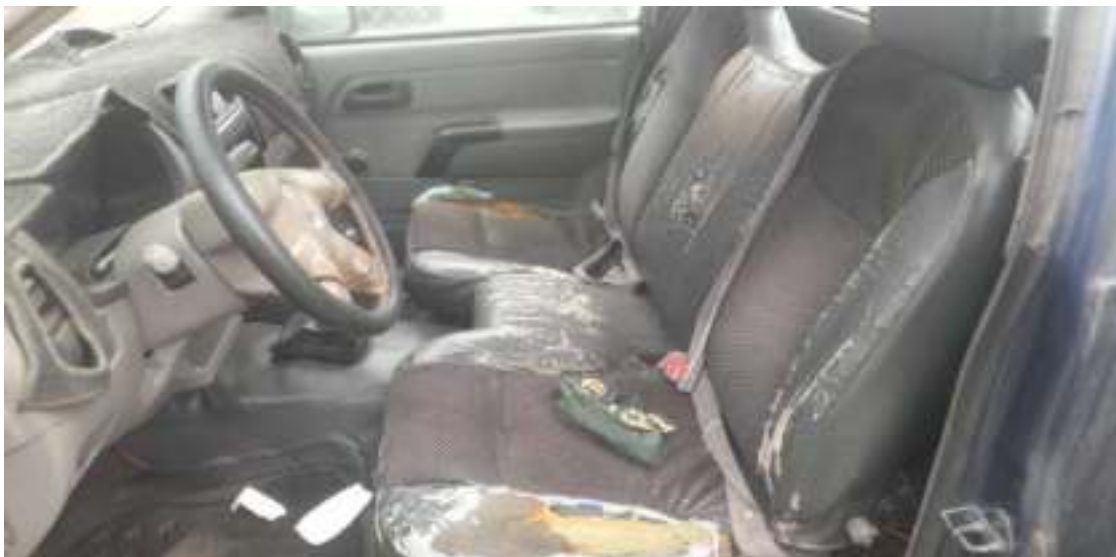
**Foto 11-12-13-14 Motor**

Durante la evaluación se pudo constatar que el estado interior del vehículo esta deteriorado, observando que el tapizado del asiento de la cabina presenta varias rupturas, adicional falta la tapa del porta fusibles
