## UNIDAD JUDICIAL CIVIL DE CUENCA

| <b>JUICIO:</b> | <b>01333-2024-08393</b> |

- El avalúo comercial del **VEHICULO MARCA SINOTRUK, DE PLACAS ABK7355** detallado más adelante:

### 8.- DESCRIPCION DE CARACTERISTICAS TECNICAS Y ESTADO ACTUAL.

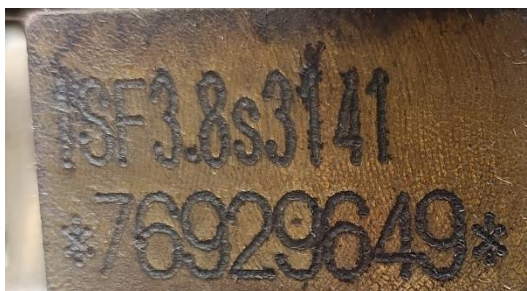
Imagen 3.-. fuente directa del vehículo, imagen obtenida por Geovanny Naranjo Cuesta-perito, detalle del número de motor del vehículo inspeccionado.

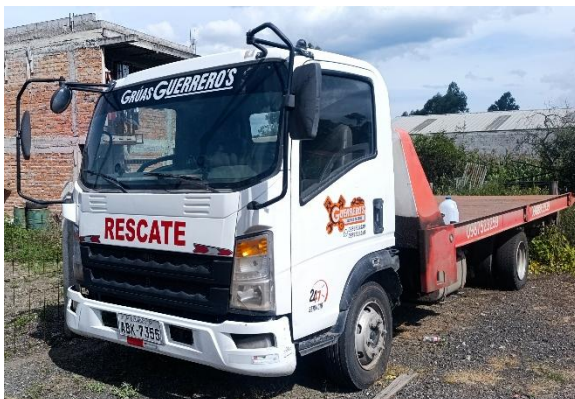
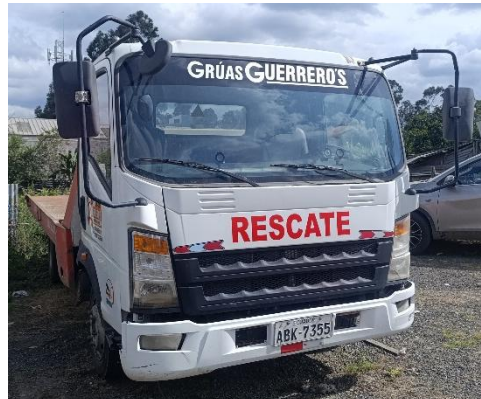
Lo que corresponde a la chapa y pintura al momento de la inspección se encontraba en regular estado de conservación, la capa de pintura se encuentra en regular estado, sus componentes presentan varias deformaciones y rayones, el estribo derecho se encuentra roto, el guardachoque se encuentra roto en el lado derecho, el faro guía del guardabarros izquierdo se encuentra roto, el faro delantero izquierdo y derecho se encuentran rotos, ver imágenes 4 y 5.

Imagen 4.- - fuente directa del vehículo, imagen obtenida por Geovanny Naranjo Cuesta-perito, detalle de la parte delantera del vehículo inspeccionado.

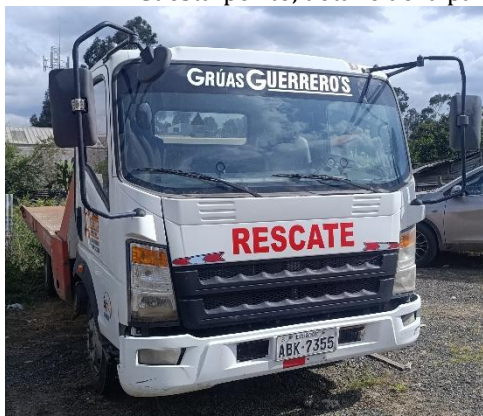
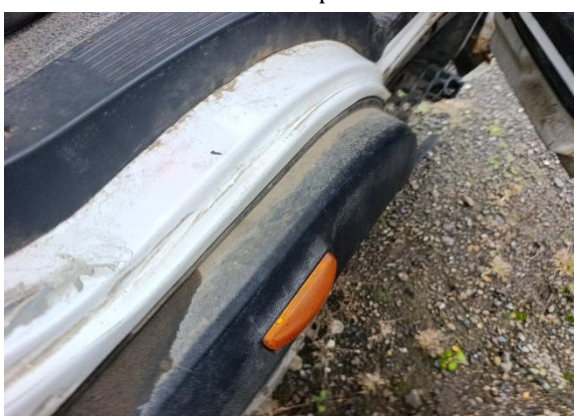
Imagen 5.- fuente directa del vehículo, imagen obtenida por Geovanny Naranjo Cuesta-perito, detalle de la parte delantera y lateral derecha del vehículo inspeccionado.

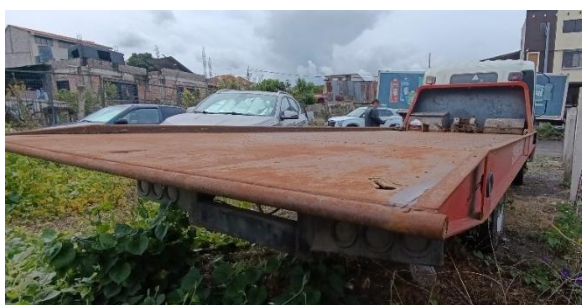
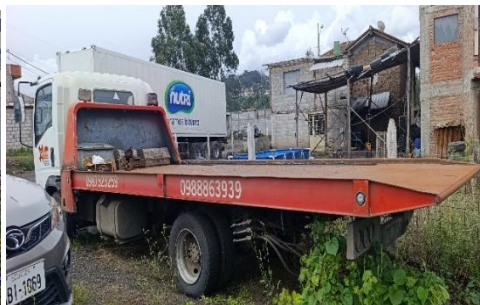
Lo que corresponde a la chapa y pintura se encuentra en regular estado de conservación, el faro posterior derecho se encuentra roto, ver imágenes 6 y 7.

Imagen 6.-fuente directa del vehículo, imagen obtenida por Geovanny Naranjo Cuesta-perito, detalle de la parte posterior y lateral derecha del vehículo inspeccionado.

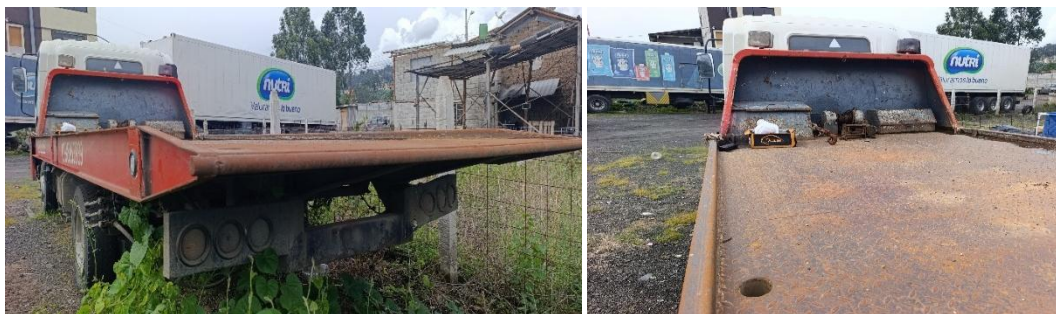
Imagen 7.-fuente directa del vehículo, imagen obtenida por Geovanny Naranjo Cuesta -perito, detalle de la parte posterior y lateral izquierda del vehículo inspeccionado.

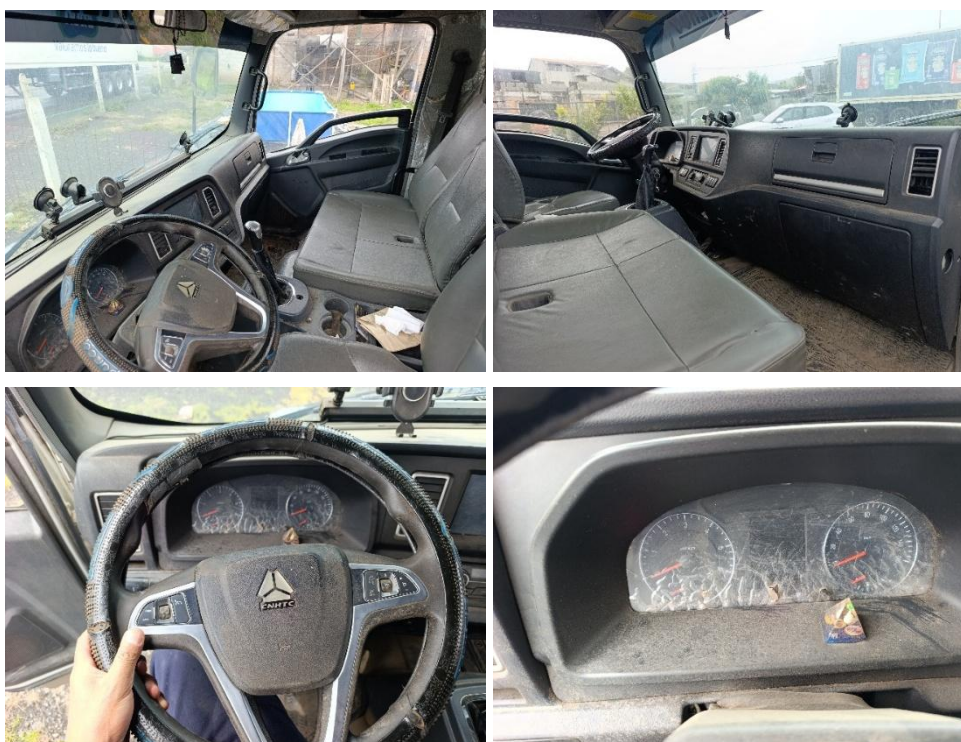
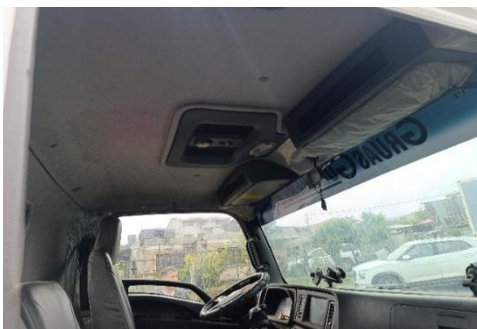
Varios de los componentes del interior de la cabina del vehículo inspeccionado presentan características de estar en mal estado de conservación., los componentes del tablero visualmente se encuentran en regular estado de conservación, no dispone de la moldura de apertura de la puerta derecha, el tapizado de la puerta derecha se encuentra roto, ver imágenes 8.

Imagen 8.-fuente directa del vehículo, imagen obtenida por Geovanny Naranjo Cuesta -perito, detalle del interior del habitáculo del vehículo inspeccionado.

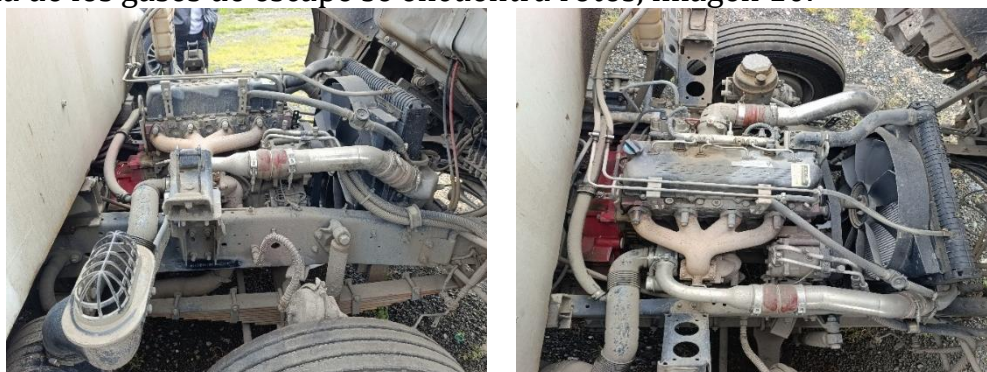
Dispone de un motor cummins de 4 cilindros en línea alimentado de combustible diesel, turboalimentado con intercoller, al momento de la inspección se encontraba operativo funcionando (se puso en funcionamiento el motor), las baterías encuentran descargadas, presenta humedecido en la parte superior, el protector del ventilador se encuentra roto, el tubo de salida de los gases de escape se encuentra rotos, imagen 10.

Imagen 10.-fuente directa del vehículo, imagen obtenida por Geovanny Naranjo Cuesta -perito, detalle del motor del vehículo inspeccionado.

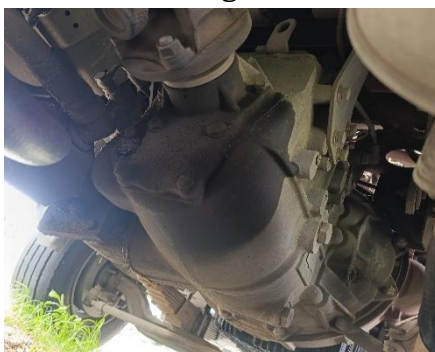
Dispone de una transmisión manual, se encuentra humedecido la caja de cambios, presentan fugas de lubricante por la toma fuerza, ver imagen 11.

Imagen 11.-fuente directa del vehículo, imagen obtenida por Geovanny Naranjo Cuesta -perito, detalle de los componentes del sistema de transmisión del vehículo inspeccionado.

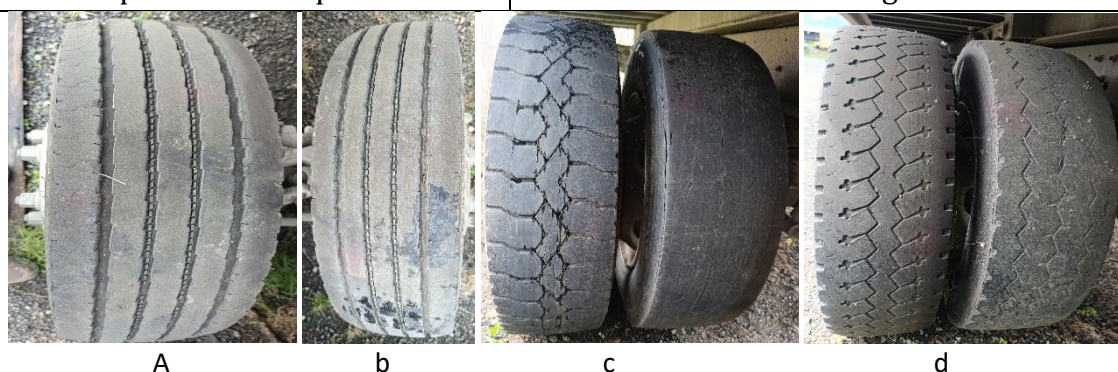
Las capas de rodadura de los neumáticos se encuentran como se detallan a continuación, no dispone de neumático de emergencia, ver *imágenes 13*.

| NEUMATICOS: | |
|---|---|
| Neumático delantero Izquierdo | 65% imagen 12a. |
| Neumático delantero derecho | 65% imagen 12b. |
| Dos neumáticos posteriores derecho | 0 - 10% imagen 12c. |
| Dos neumáticos posteriores izquierdos | 0 - 0% imagen 12d. |

Imágenes 12.- fuente directa del vehículo, imagen obtenida por el Perito, detalle de las capas de rodaduras de los neumáticos del vehículo inspeccionado.

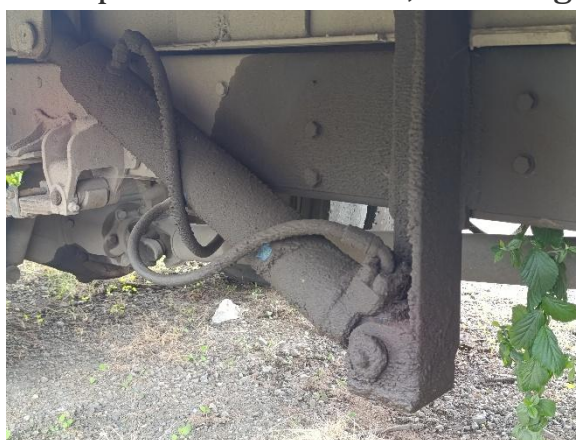
Presenta fuga de lubricante por el cilindro izquierdo y derecho de la plataforma, presenta fugas de lubricante por la toma fuerza, ver imagen 13.

Imagen 13.-fuente directa del vehículo, imagen obtenida por Geovanny Naranjo Cuesta -perito, detalle de los componentes del sistema hidraulico del vehículo inspeccionado.
