**INFORME PERICIAL****1. DATOS GENERALES DEL JUICIO**

| <b>N° de Proceso</b> | 01333 2023 03562 |

| MODELO | BEAT PREMIER AC 1.2 4P 4X2 TM |

# INFORME ACLARATORIO Y DE RECTIFICACIÓN AL INFORME PERICIAL

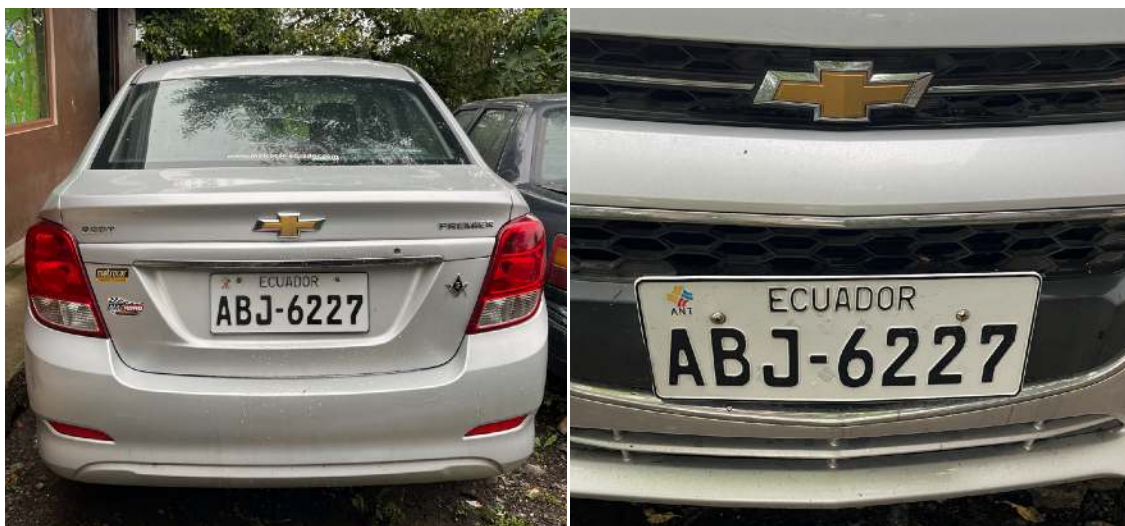
Al momento de realizar el peritaje se puede constatar que el vehículo asignado existe y se encuentra en el lugar antes descrito a cargo del depositario judicial asignado dentro del proceso y posee su identificación correspondiente, tanto delantera como posterior.

Foto 1-2: Identificación delantera y posterior

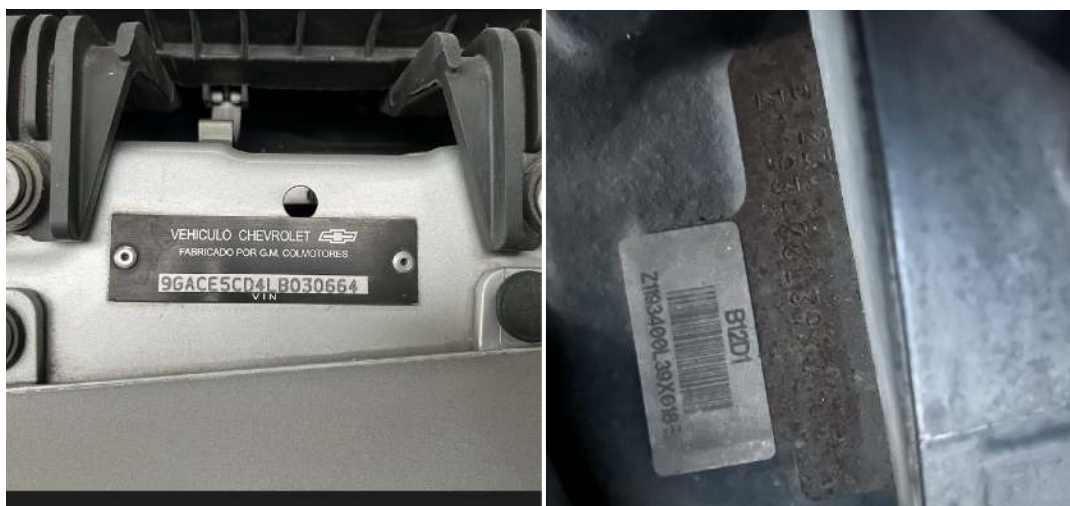
Se puede observar la numeración tanto del motor como el conocido como Numero de Identificación Vehicular (VIN)

Foto 3-4: VIN-Número de motor

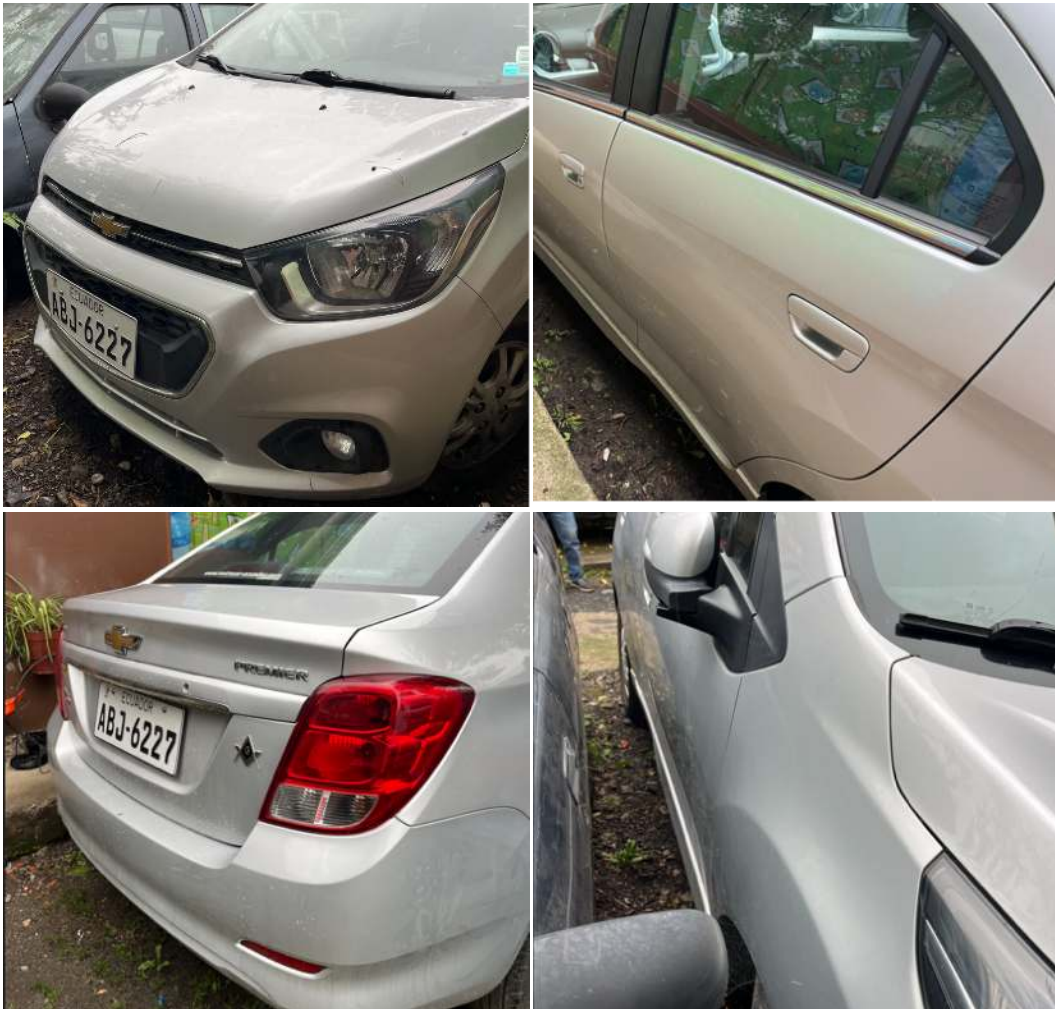
Durante la inspección visual del vehículo, se realizó un análisis detallado de la carrocería, verificando el estado general de la pintura, paneles y componentes externos, con el fin de identificar posibles daños, abolladuras, rayones o desajustes en las piezas. Esta evaluación se llevó a cabo siguiendo criterios técnicos que permiten determinar el impacto de dichos detalles en el valor final del bien.

Foto 4-5-6-7: Carrocería

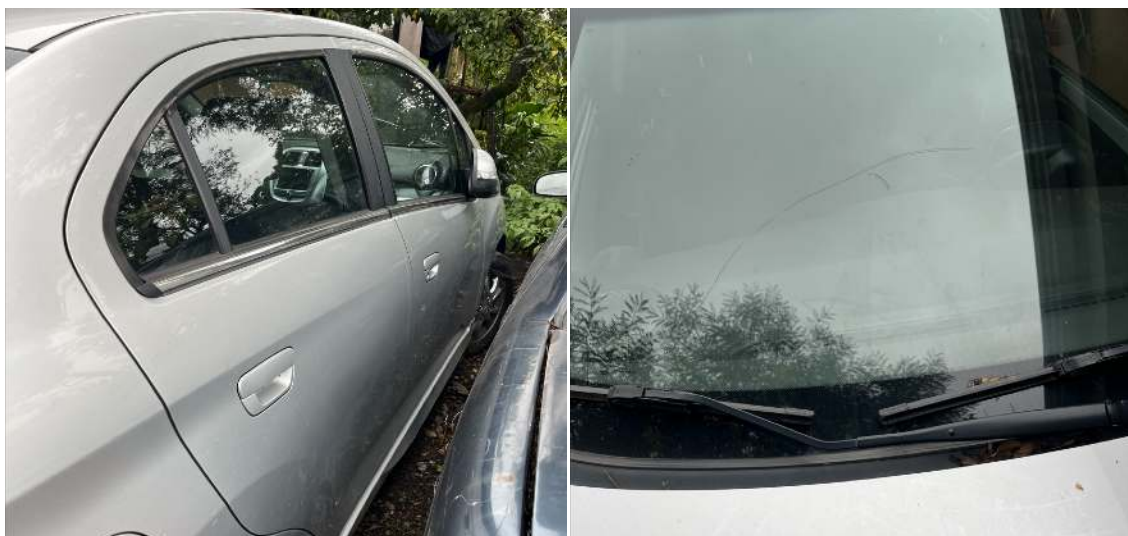
- Ralladuras menores en la zona de la puerta posterior izquierda

Foto 8-10: Carrocería

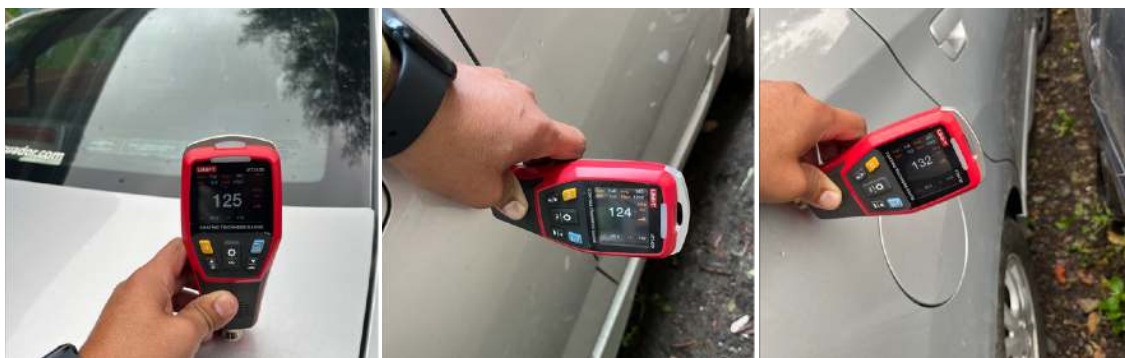
- Medición del espesor de pintura: El medidor arrojó un valor de 125-124-132 micras, lo que indica un espesor dentro del rango normal, sin evidencia de repintado o reparaciones en toda la extensión de la carrocería.

Foto 11-12-13: Carrocería

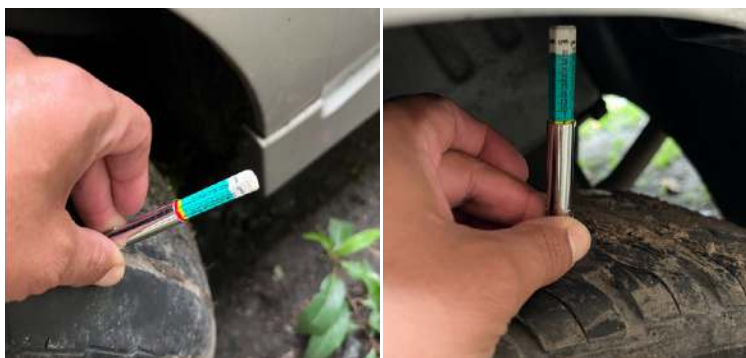
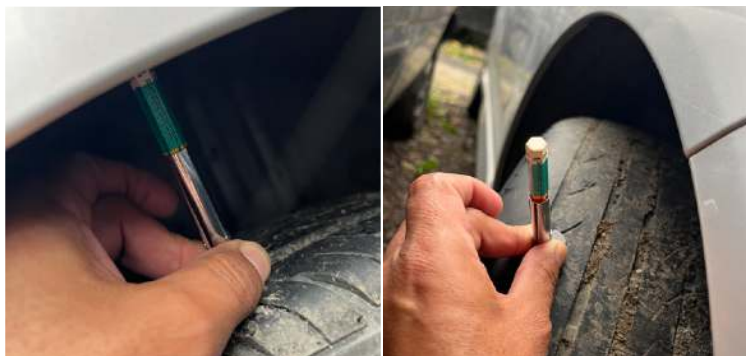
- Los neumáticos presentan un desgaste considerable, con indicadores de profundidad de banda de rodadura en torno a 2 mm, lo que indica que están próximos al límite mínimo recomendado para su reemplazo.
- Se detectó desgaste irregular en algunos neumáticos, lo que podría ser indicativo de problemas de alineación o balanceo.
- El estado general de los neumáticos se clasifica como malo, requiriendo reemplazo.

- Los aros se encuentran en buen estado

Fotos 14-17: Estado de los neumáticos

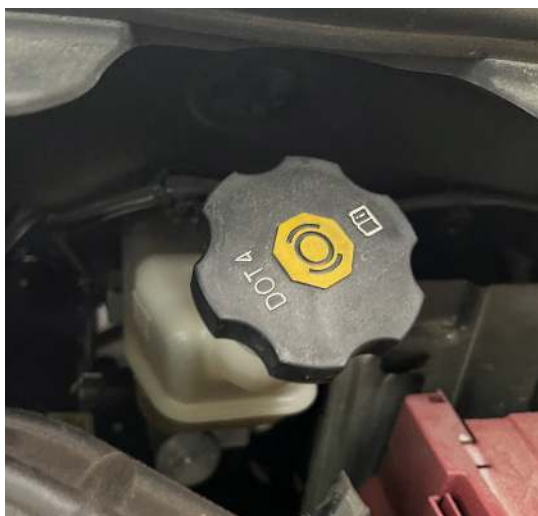
Durante la inspección del sistema de frenos se procedió a realizar una prueba funcional presionando el pedal de freno, comprobando que el sistema responde correctamente, generando la presión adecuada y mostrando un buen desempeño en el frenado. No se percibieron anomalías ni fugas en el sistema hidráulico, y los componentes visibles, como el cilindro maestro y el depósito de líquido de frenos, se encontraron en buen estado, sin indicios de deterioro significativo o pérdidas de fluido. El estado del sistema de frenos se clasifica como funcional y operativo, apto para su uso.

Fotos 18: Estado de los neumáticos

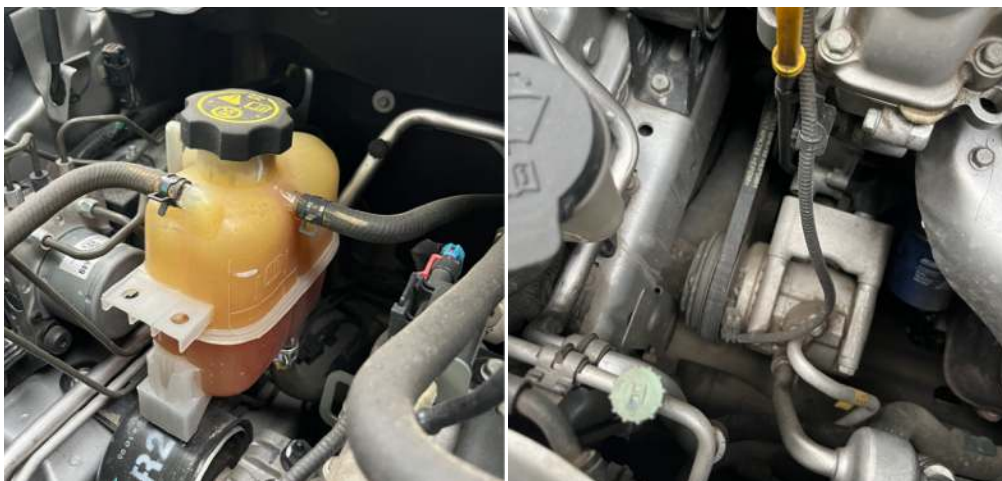
Durante la inspección del motor, se constató que el sistema se encuentra completo y operativo, sin presentar signos evidentes de fugas de fluidos o deterioro crítico en los componentes principales. Se observó lo siguiente:

Funcionamiento: No se detectaron ruidos anómalos durante la puesta en marcha del motor, lo que indica que los sistemas internos funcionan correctamente.

Correas y poleas: Las correas accesorias se encuentran en buen estado, con tensión adecuada y sin signos visibles de desgaste o agrietamiento. Las poleas no presentan juego excesivo.

Sistema de refrigeración: El depósito de refrigerante se encuentra en el nivel adecuado y no se observan fugas visibles. El estado del líquido refrigerante es aceptable.

Sistema de admisión: Los ductos de aire y las conexiones están correctamente ajustados, sin indicios de filtraciones.

En general, el motor se encuentra en buen estado, operando de manera eficiente. Este aspecto será considerado en la valoración final del vehículo.

Foto 19-20: Motor

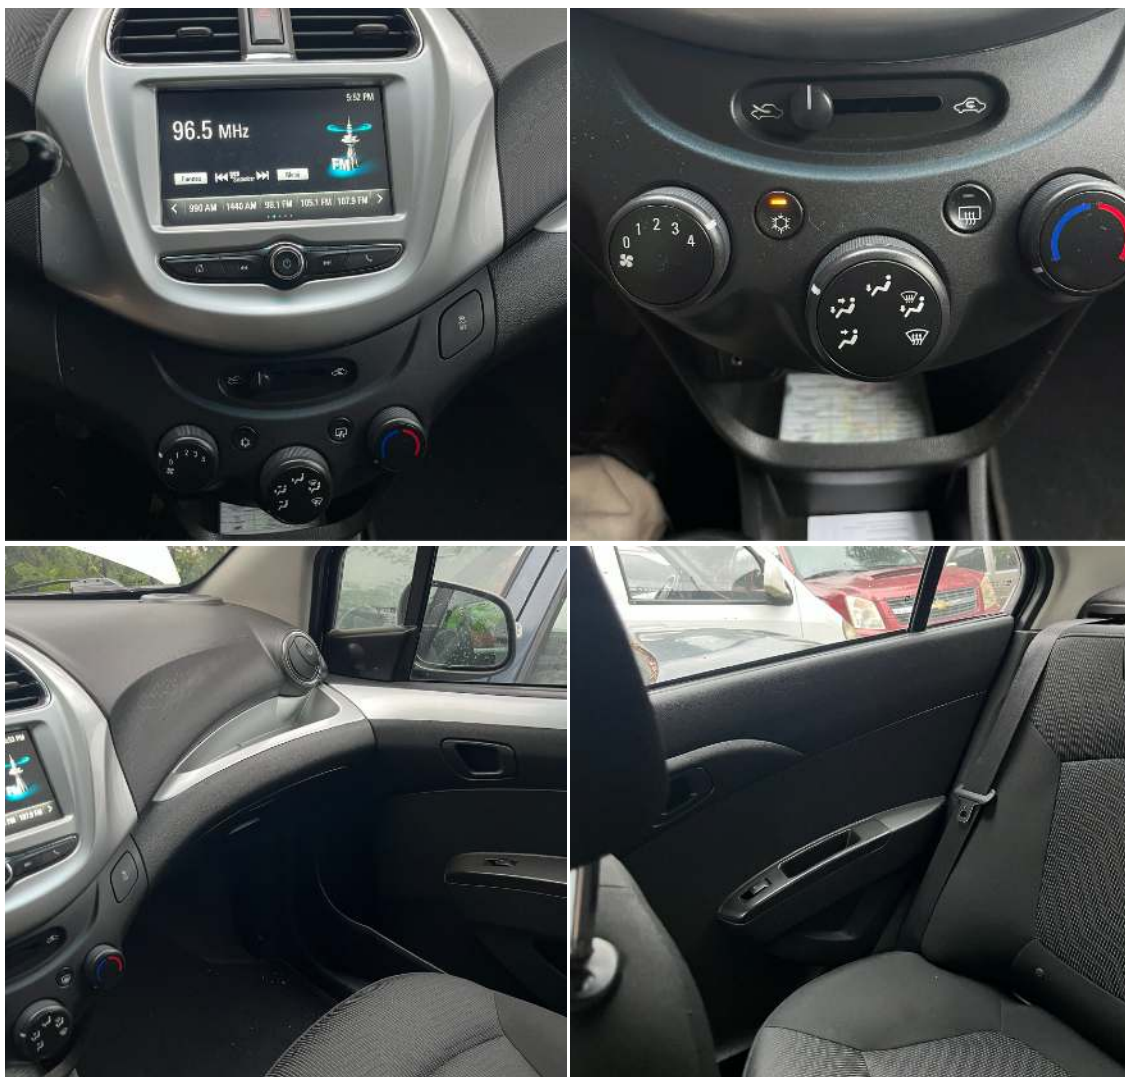
Durante la inspección del interior del vehículo se constató que el estado general es bueno, con detalles menores de uso y desgaste. Se observaron las siguientes condiciones:

- Asientos: Los asientos se encuentran en buen estado, no se evidenciaron roturas ni manchas significativas.
- Tablero y consola central: El tablero y la consola central presentan un estado adecuado, sin grietas ni signos de desgaste excesivo.
- Accesorios: Los accesorios interiores, como manijas, botones y controles, están completos y funcionales.
- Tapizado del techo: El tapizado del techo se encuentra limpio y en buen estado, sin desprendimientos ni manchas visibles.

Foto 21-24: Asientos delanteros y posterior

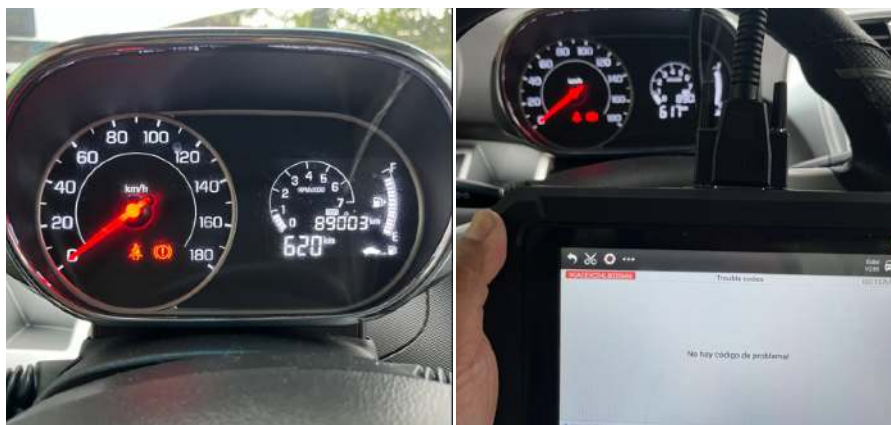
El odómetro del vehículo marca 89003 km. No se observa ninguna luz indicadora de falla encendida. Al revisar los códigos de falla en la ECU, no se encontraron problemas.

Foto 25-26: Odómetro-ECU
