CAUSA # 18334 – 2022 – 01854

La presente diligencia tiene por objeto realizar la RETASA del bien mueble objeto materia de la ejecución; pues, no se remató en más de tres ocasiones.

**2. CARACTERÍSTICAS ESPECÍFICAS:**

| • MODELO: | OF1721-52 |

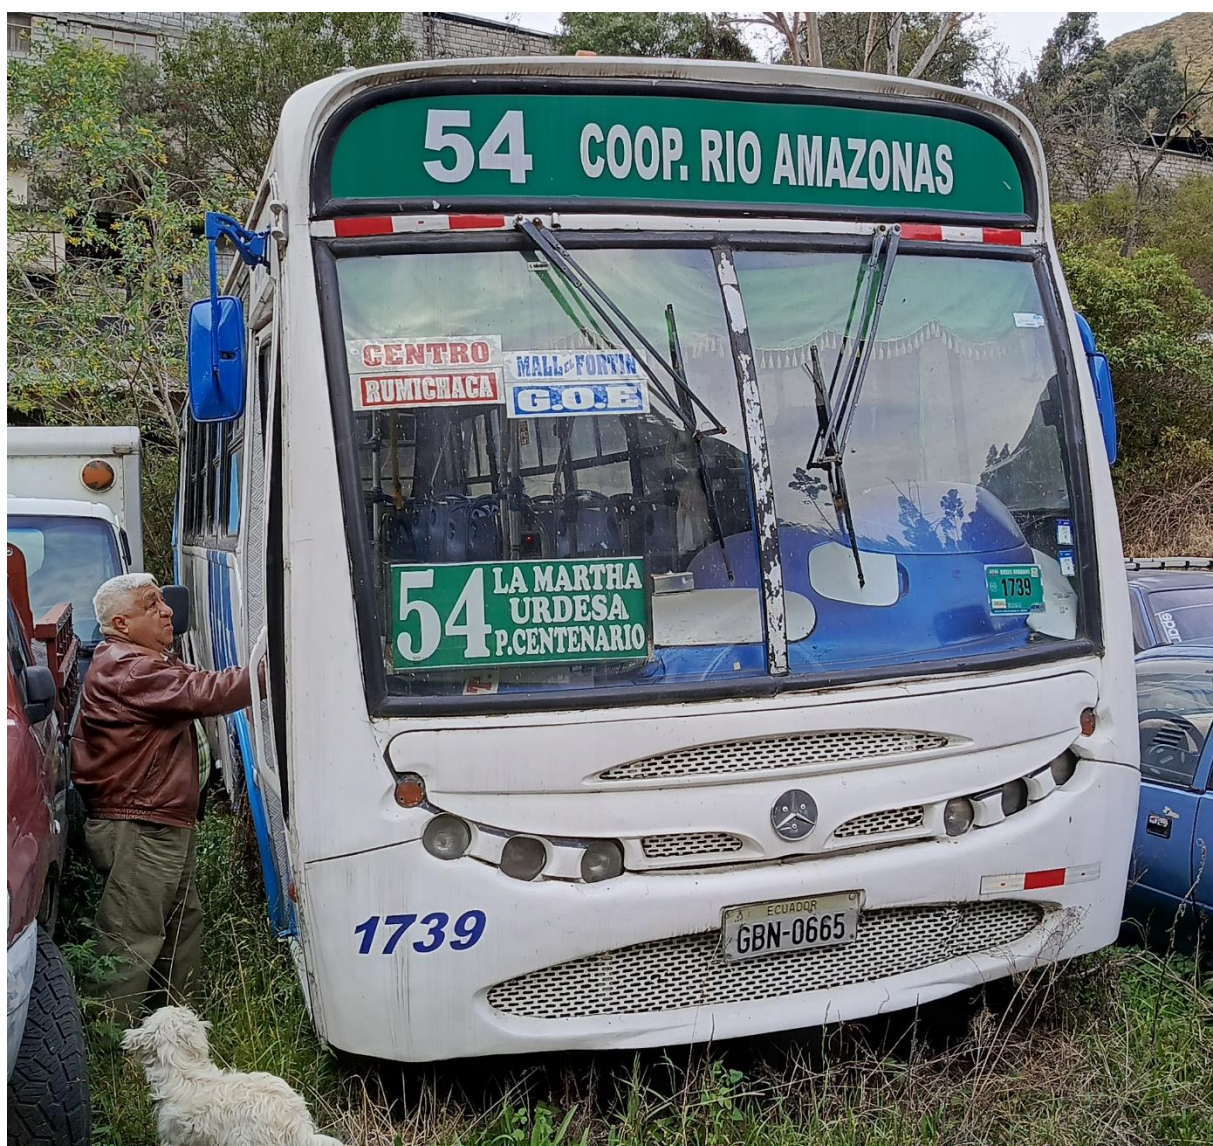
- El vehículo se encuentra inmovilizado desde su aprehensión; por lo tanto, todo el sistema eléctrico y mecánico se encuentran sin funcionamiento; la batería se encuentra totalmente agotada, siendo no recomendable el encenderlo; sus líquidos y fluidos se separan y sedimentan, los empaques y cauchos se resecan y solidifican creando fisuras y fugas.
- Es necesario primero y obligatoriamente dar un mantenimiento y/o revisión previos al: Sistema eléctrico, sistema de frenos, caja de cambios, cambio de batería, cambio de cauchos de

seguridad, cambio completo de fluidos, cambio de filtros y movimiento manual y/o cambio de piezas principales para no generar daños, no tener imprevistos ni cortocircuitos.

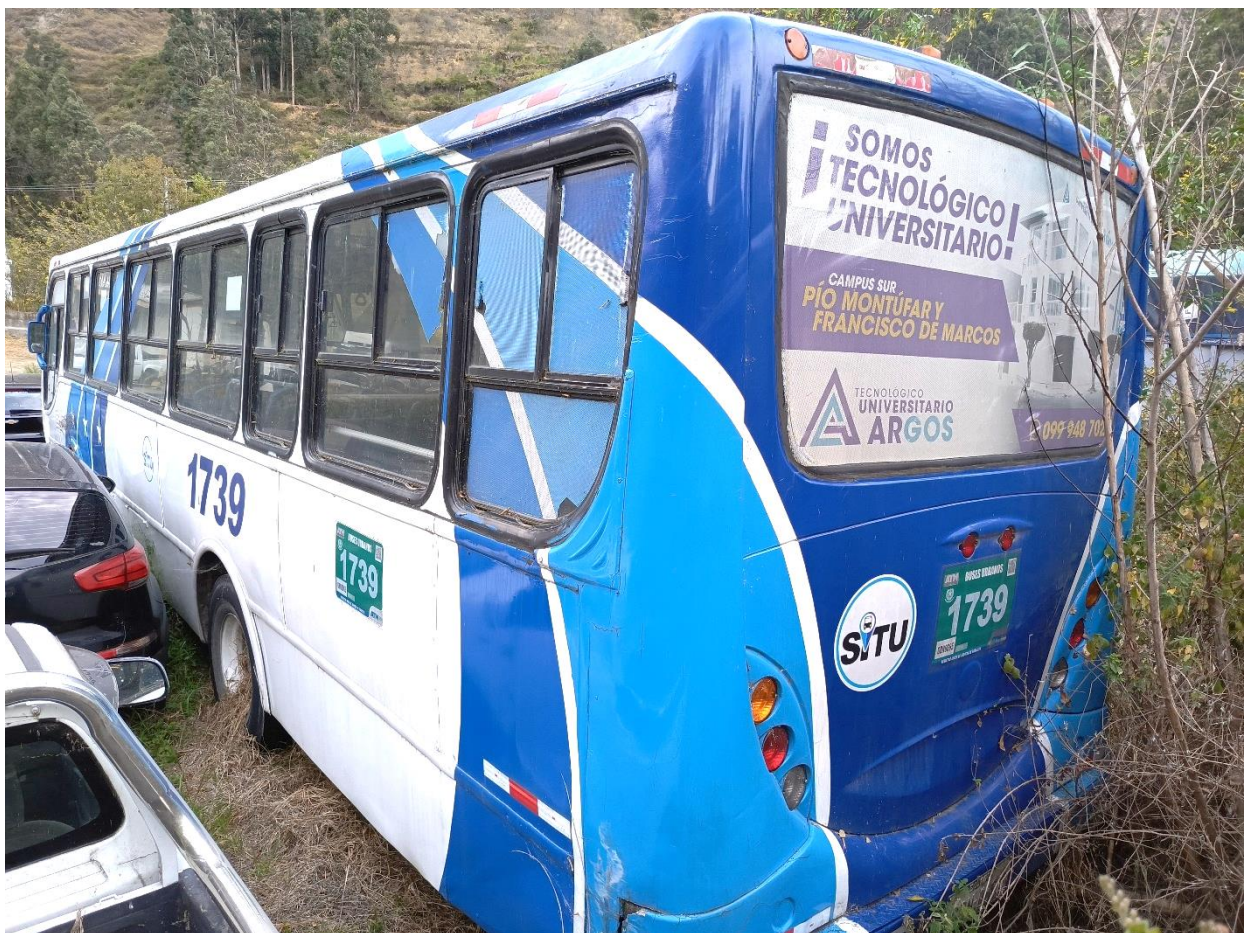
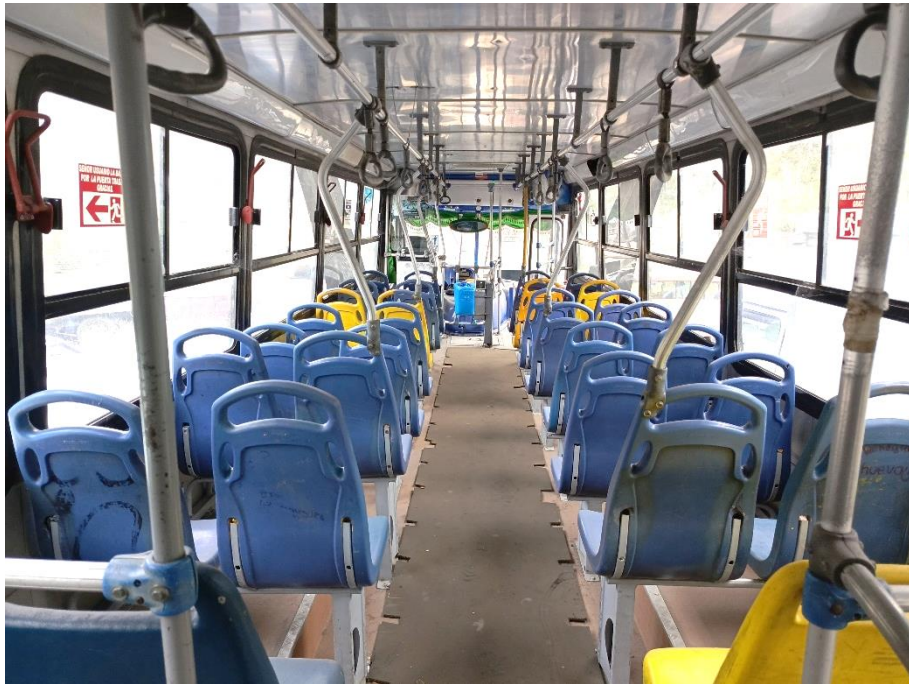
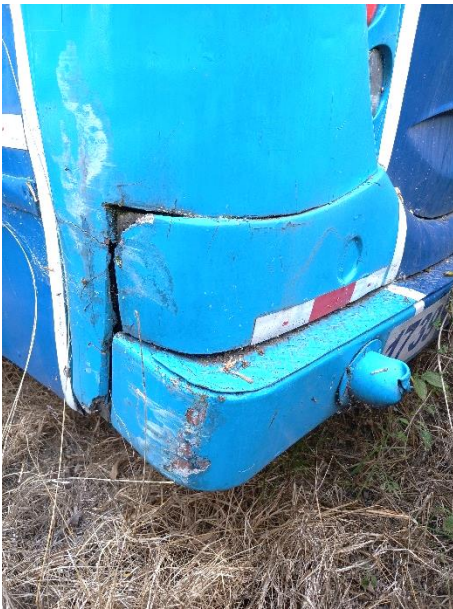
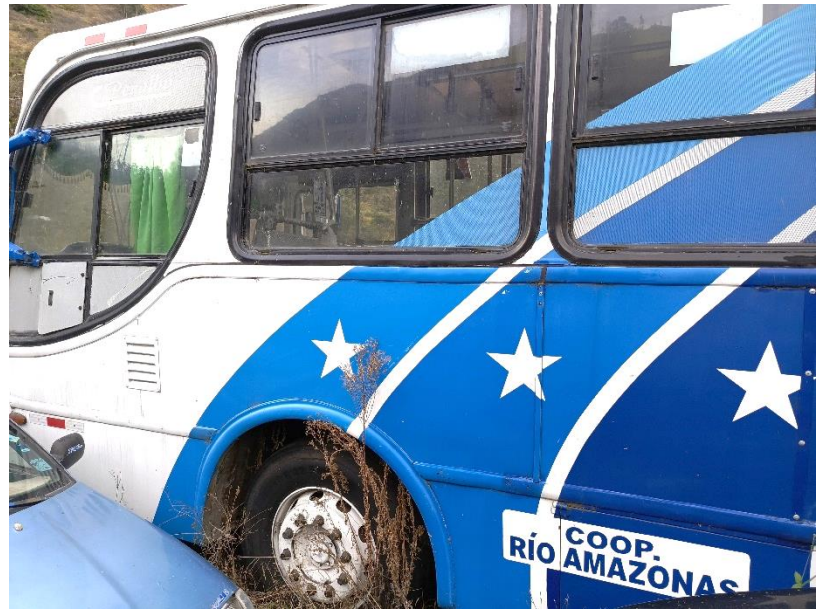
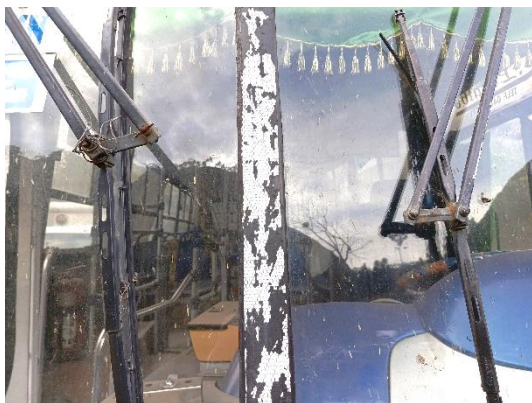
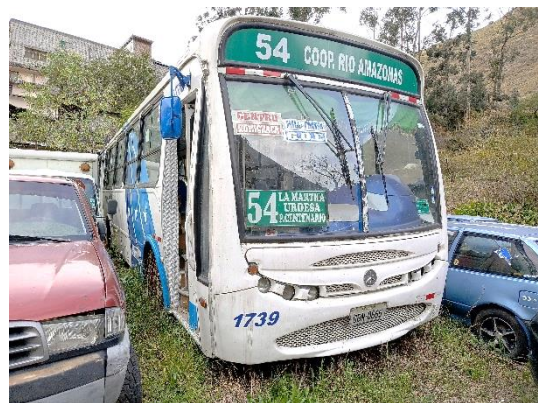
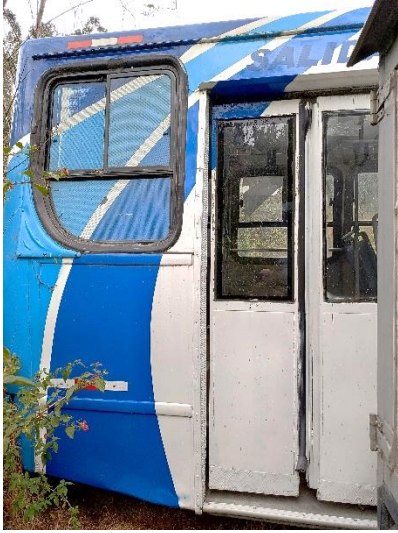
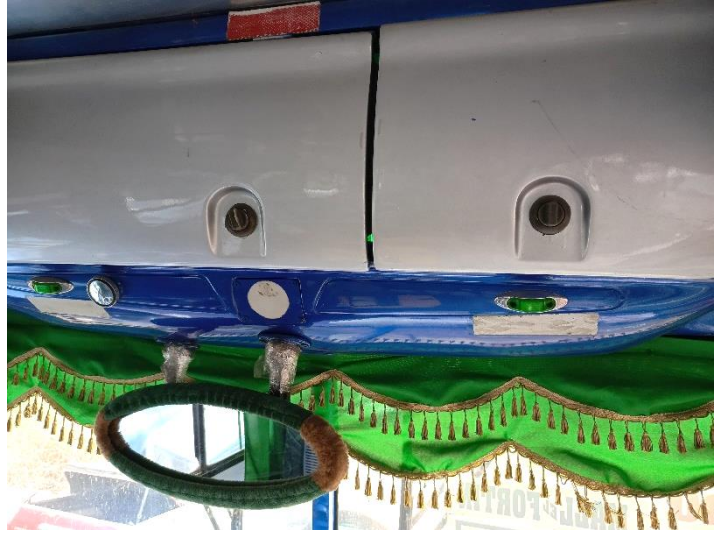
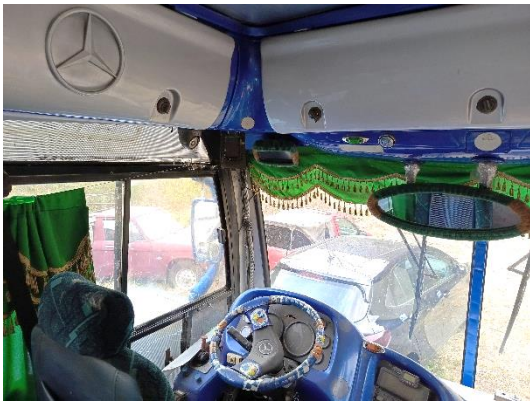
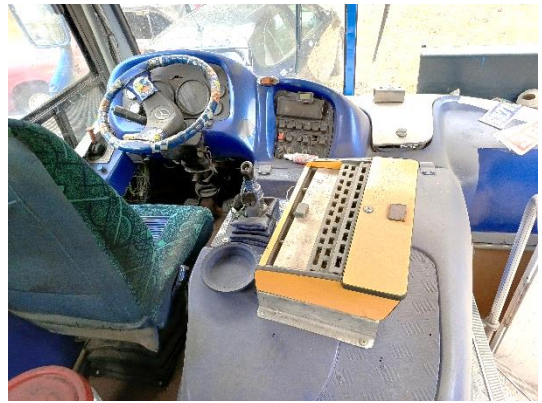
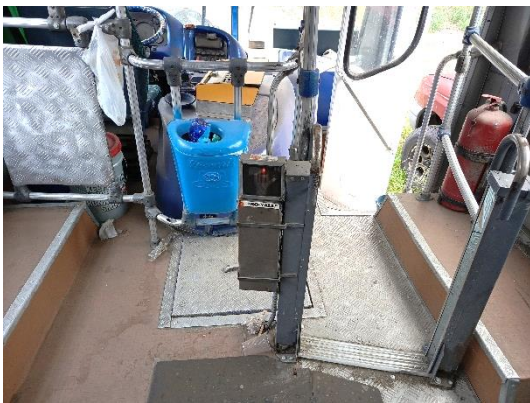
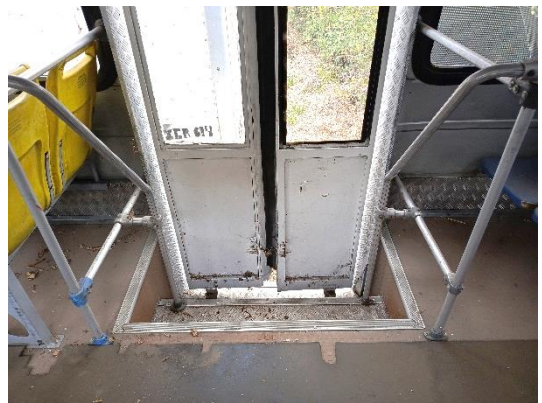
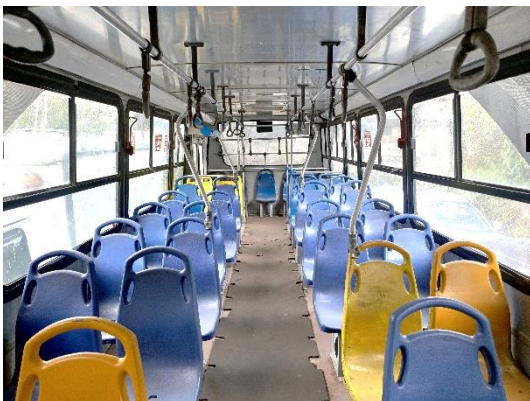
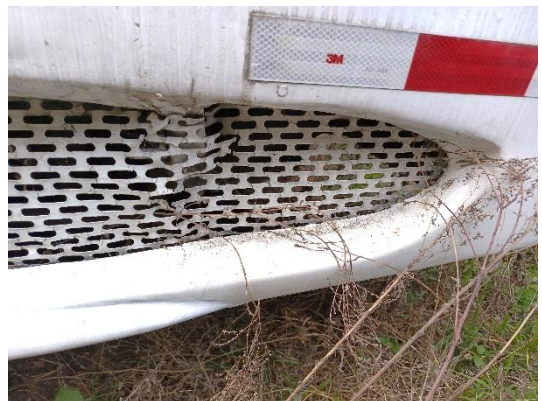
- Montado sobre seis llantas en mal estado
- Parabrisas y ventanales sanos
- Brazos y plumas amarrados con alambre y con presencia de óxido
- Faros delanteros y posteriores sanos
- Carrocería con presencia de rayones, trizaduras y hendiduras; y, con choque en la parte frontal baja y lateral posterior izquierda
- Pintura opaca en carrocería por tiempo / edad
- Puertas descentradas
- Tapicería interior de asientos en regular estado
- Ventanales con cauchos resecos y torcidos
- Sensor de conteo de pasajeros
- Cámara lateral elevada
- Tubería de aluminio – pasamano vertical y horizontal
- Tablero frontal con rotura en el sector de tacómetros
- Retrovisores a cada lado sanos
- Retrovisor interior sano
- Estacionado a la intemperie
- Baterías en mal estado
- Placas en su sitio pero con la pintura general y letras deterioradas

- La deuda por matriculación vehicular asciende a \$1.247,89.
- El estado general de conservación general está en el rango de regular a malo

- Se encuentra en peores condiciones por encontrarse a la intemperie y sin mantenimiento sostenido..., comparando con las fotografías del informe pericial.
- La carrocería no es comercial.
- Año o modelo antiguo, que dificultan acceso a pertenecer a Cooperativas de Transporte.
