| | | INMPAC: N° 00348 | |
| INFORME DE INSPECCIÓN Y AVALÚO | | | |
| DIRECCION EN SITIO: | Sl #9 Mz #37 Sector Tolita I, parroquia Vuelta Larga del cantón y provincia de Esmeraldas | | |

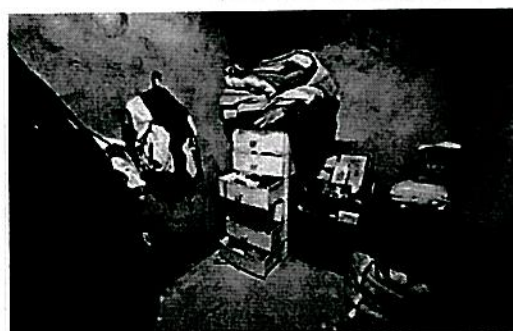
Planta alta - Baño, dormitorio máster

| Ítem | Descripción | Área | | Suelo | | |
|---|---|---|---|---|---|---|
| Observaciones: | Debemos comentar que al momento de la inspección se pudo visualizar que parte de la obra se encuentra en gris (obra paralizada) en los baños de planta alta no está culminada su obra falta cerámica, piezas sanitarias, grifería, pasteado y pintado, así como el dormitorio 2 no cuenta con acabados (cerámica, pasteado y pintado) y es utilizado como bodega, para el presente informe se considera la valoración al estado actual. | | | | | |

En la fecha de la inspección se pudo verificar que la propiedad presenta un avance de obra del 100% por la valoración actual, pero se pudo visualizar que parte de la obra se encuentra en gris (obra paralizada) en los baños de planta alta no está culminada su obra falta cerámica, piezas sanitarias, grifería, pasteado y pintado, así como el dormitorio 2 no cuenta con acabados (cerámica, pasteado y pintado) y es utilizado como bodega, para el presente informe se considera la valoración al estado actual, no se visualizó problemas estructurales, fisuras en paredes, daños visibles en elementos portantes, las instalaciones eléctricas, se encuentran en buen estado de funcionamiento.
