## UNIDAD JUDICIAL CIVIL CON SEDE EN EL CANTÓN AMBATO

### INFORME PERICIAL

Avalúo del bien mueble embargado

Para la determinación del valor comercial del vehículo **FOTON – AUMARK S BJ1078 AC 3.8 2P 4X2 TM DIESEL – año 2019**, se aplicará una metodología técnica combinada, sustentada en criterios de ingeniería automotriz, análisis de mercado y principios de depreciación de bienes muebles.

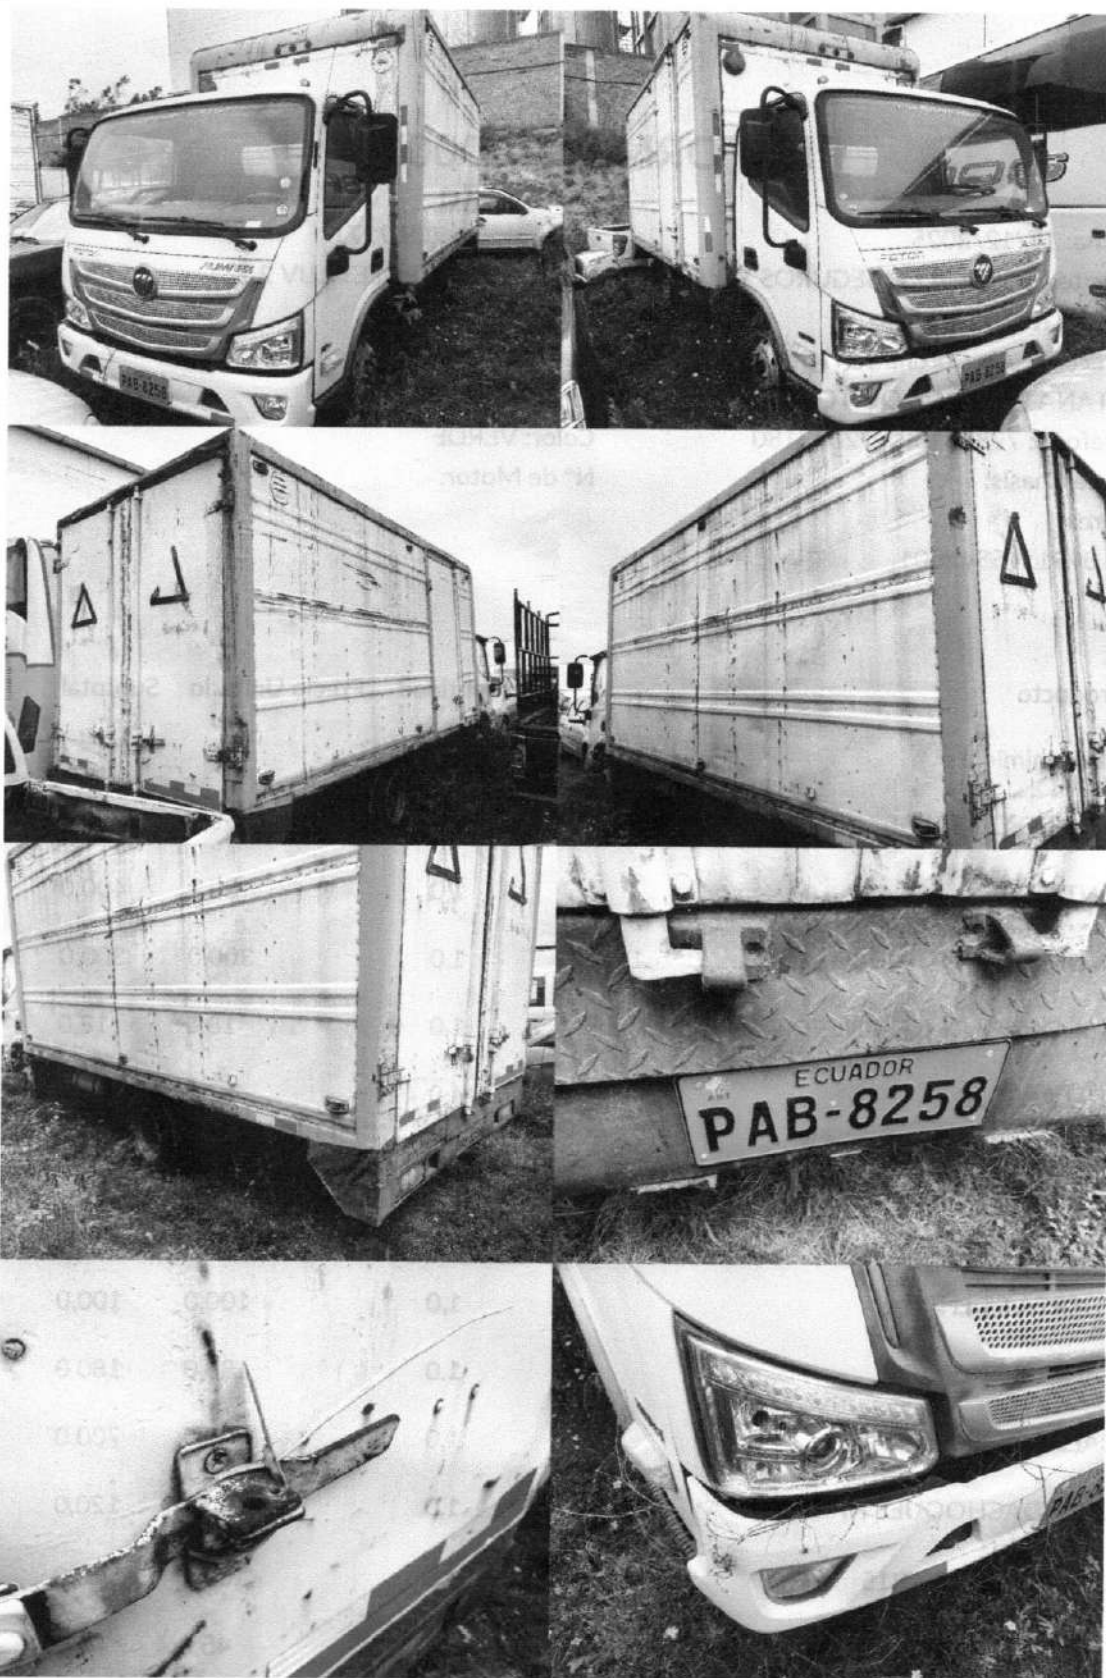
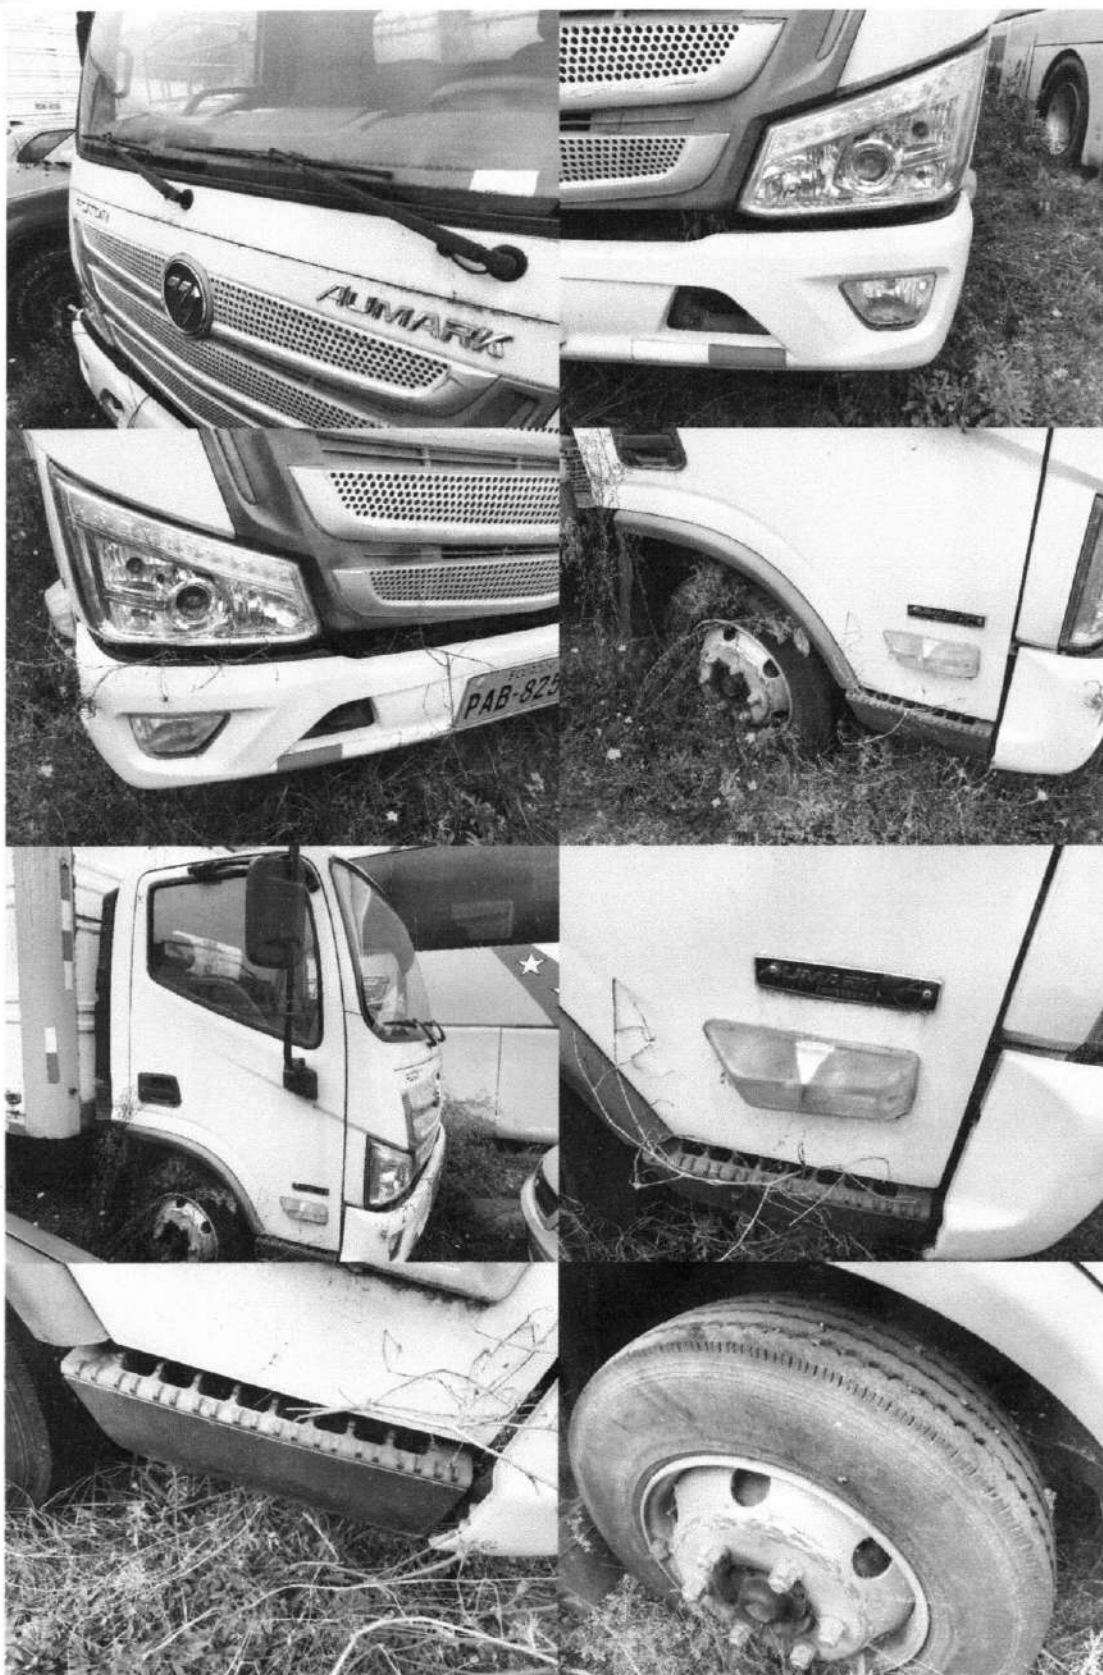
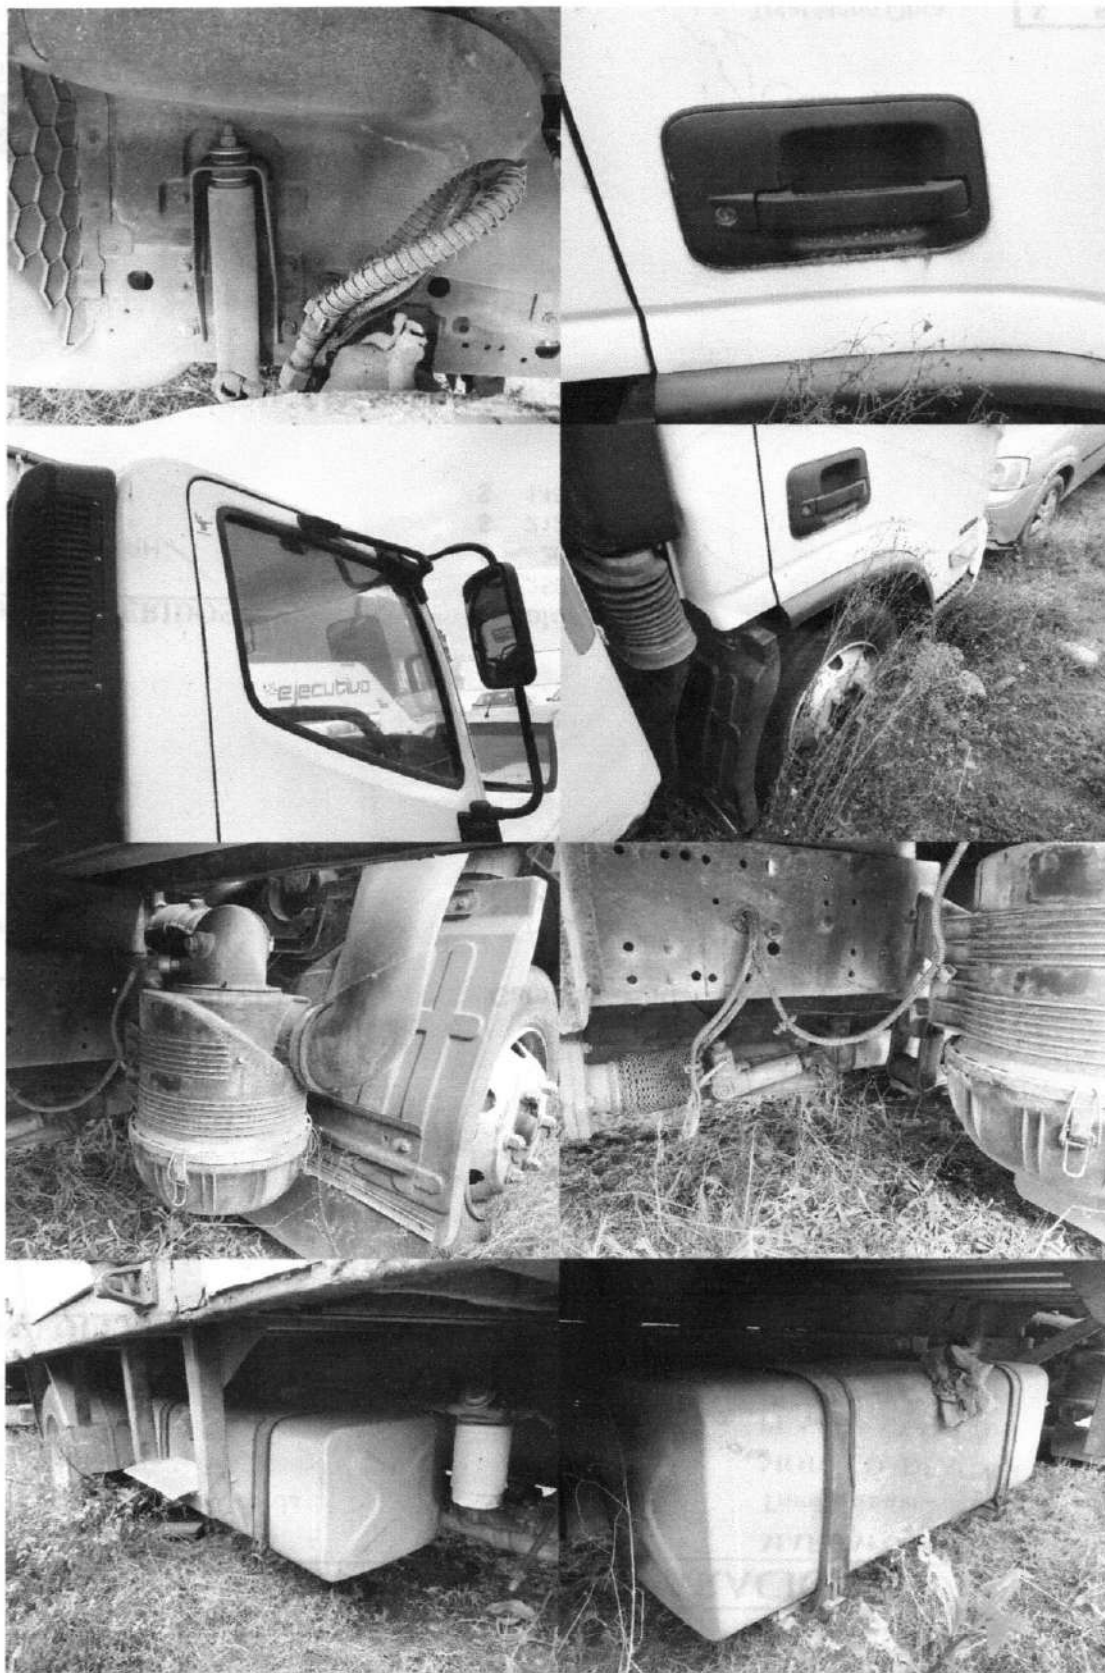
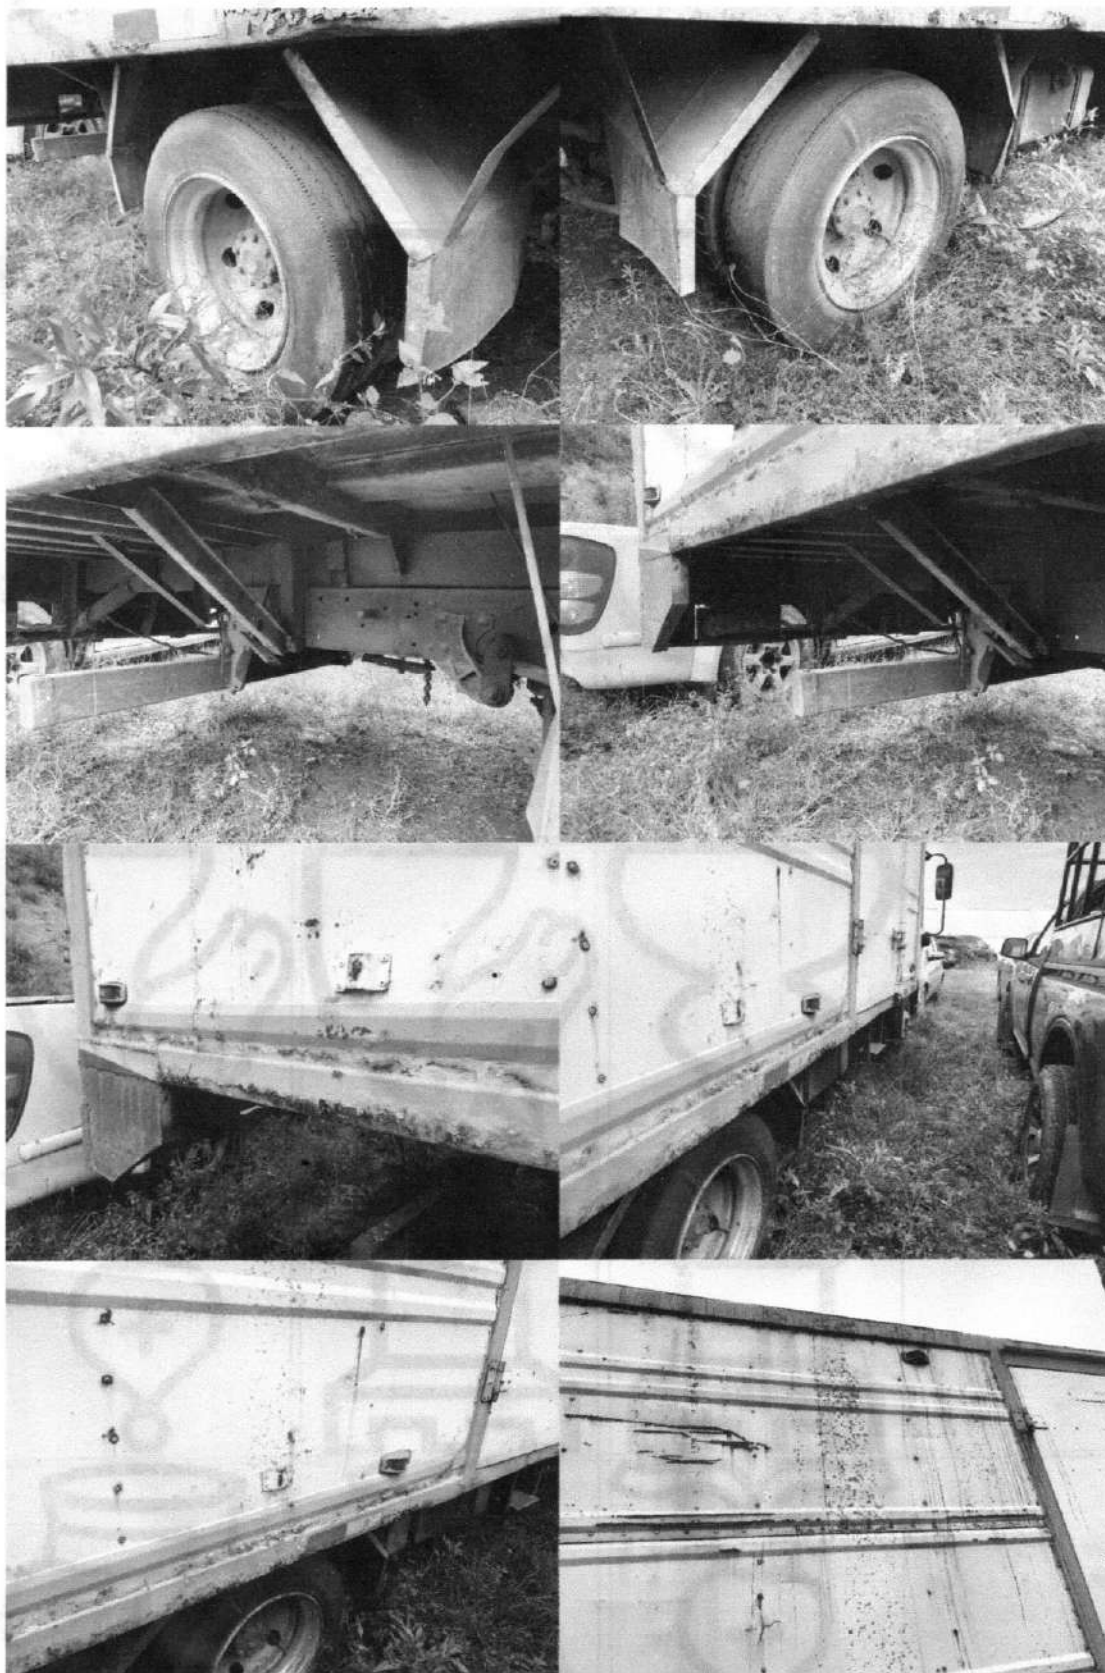
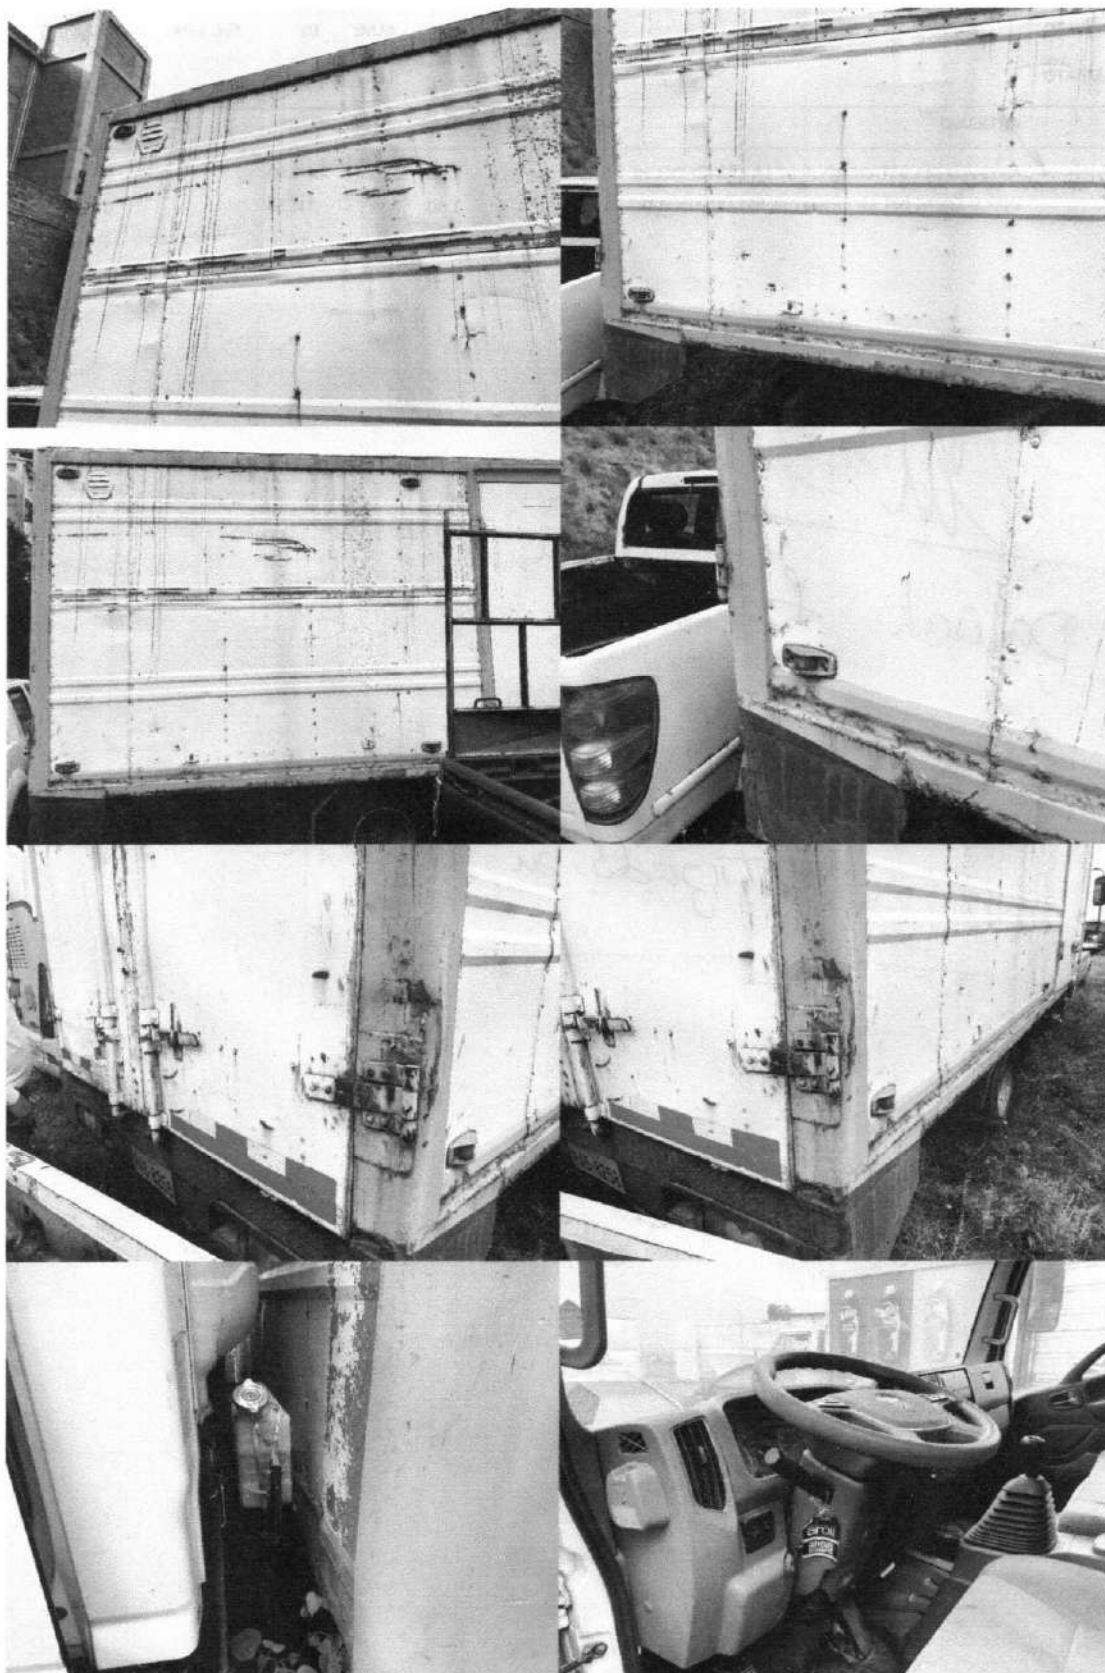
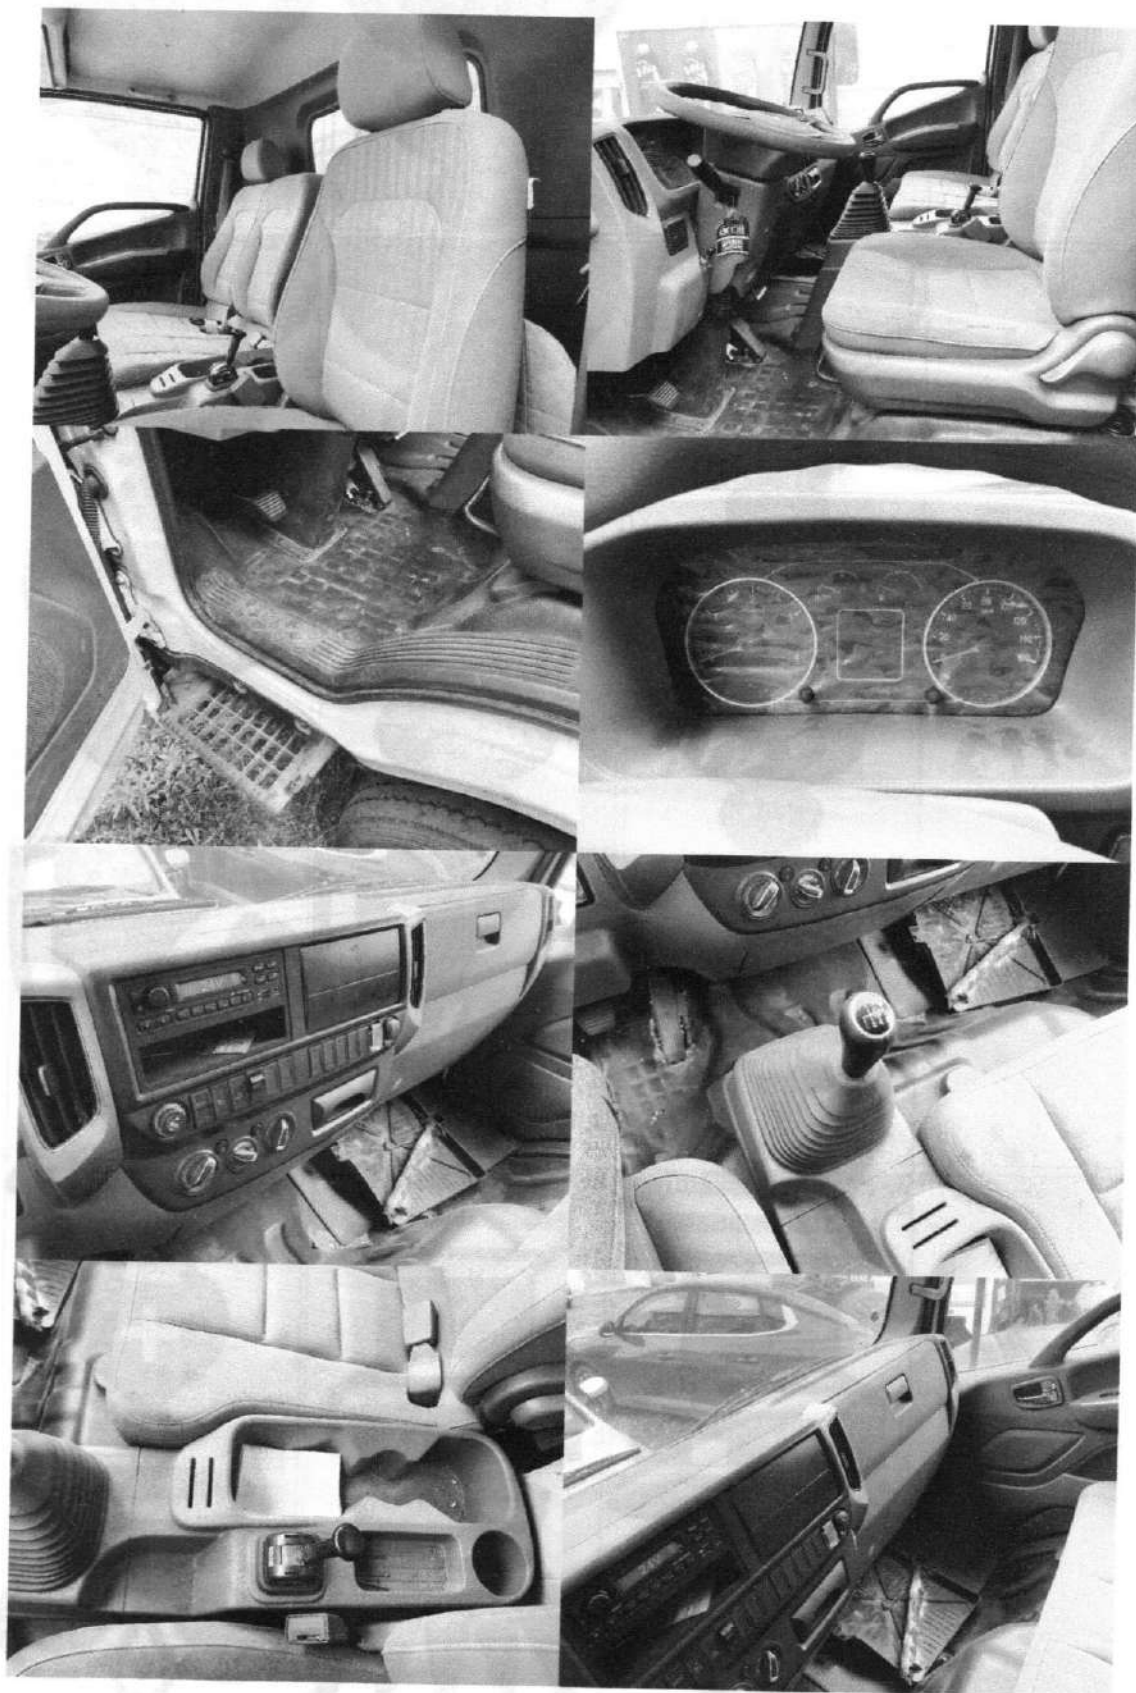
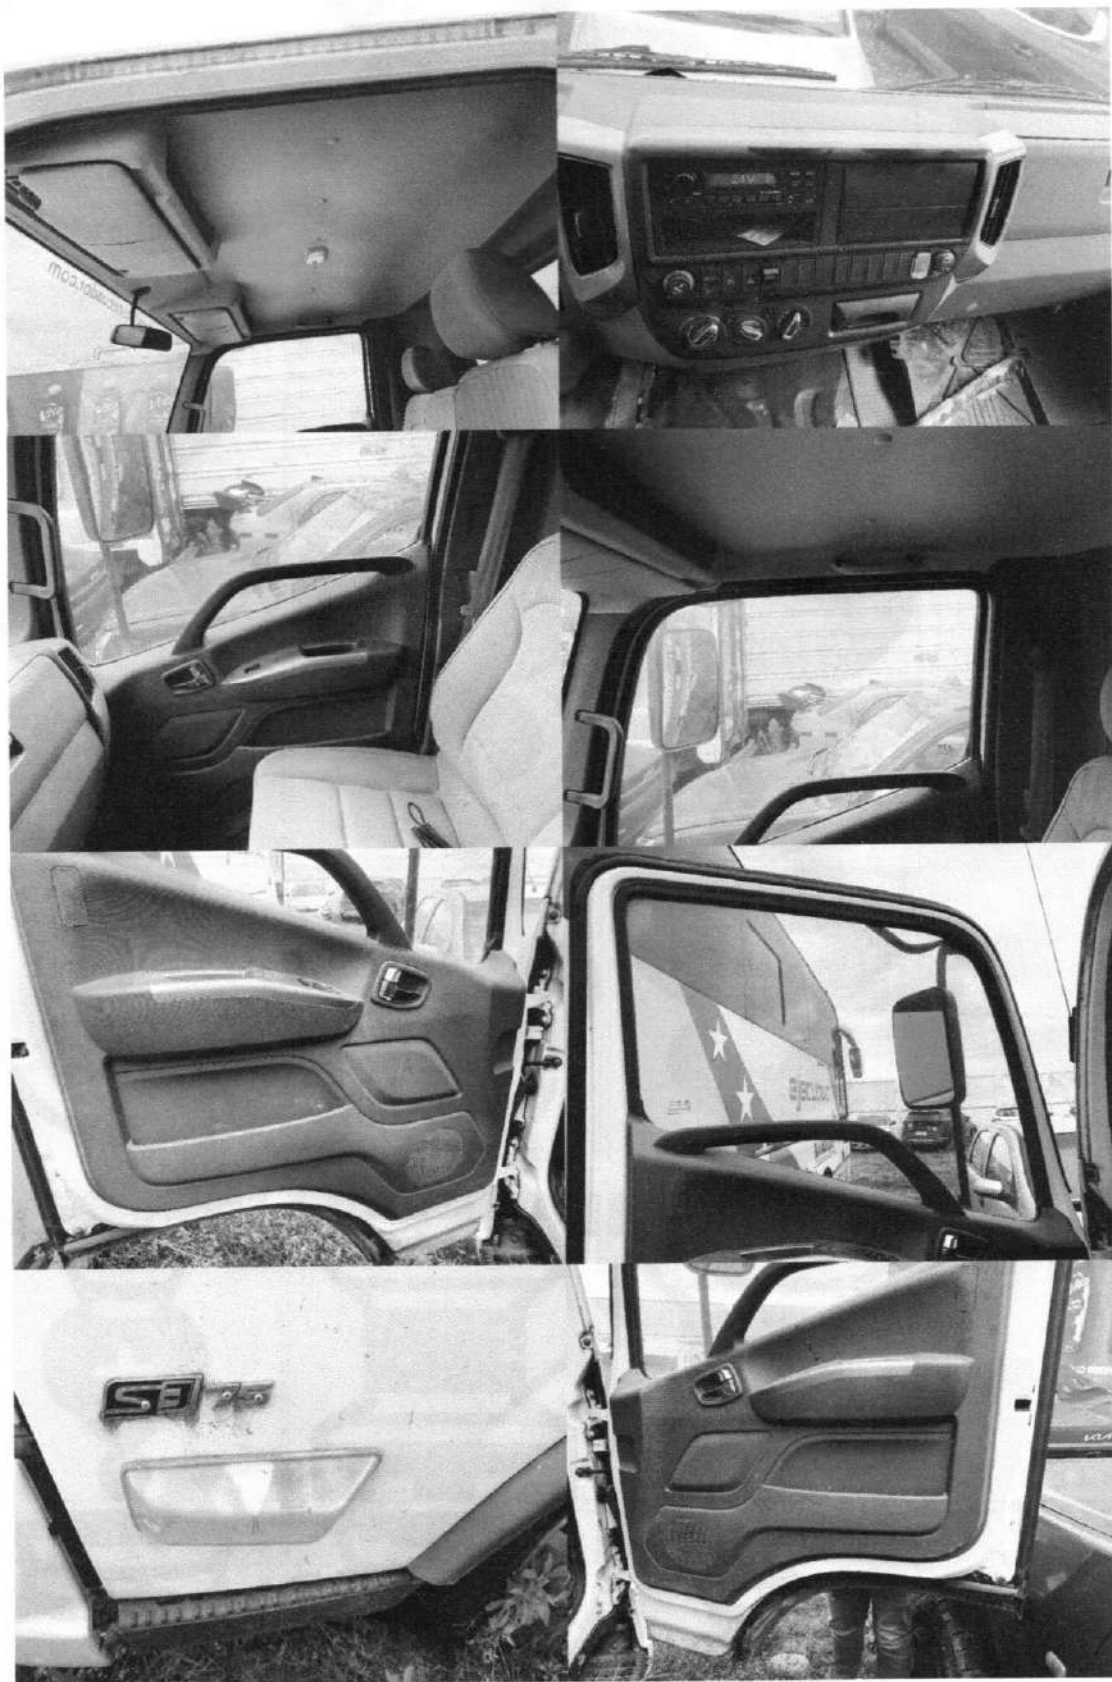
Registro Fotográfico Anexo 1

Durante la inspección técnica del vehículo en referencia, se realizó una verificación exhaustiva de la cabina, evaluando tanto su integridad estructural como el estado estético de los componentes visibles. Se determinó que la cabina no presenta daños estructurales aparentes.

Los parantes A y B, tanto del lado izquierdo como del derecho, se encuentran en condiciones óptimas, sin evidencias de deformaciones, colapsos estructurales ni alteraciones geométricas que comprometan la seguridad o la rigidez de la cabina. Asimismo, no se identificaron daños externos relevantes que indiquen impactos significativos. En relación con el sistema de pintura exterior, se observa un deterioro progresivo, atribuible a la exposición prolongada a agentes ambientales y a la falta de mantenimiento preventivo adecuado. Este desgaste se manifiesta principalmente por degradación de la capa superficial del recubrimiento, afectando la protección original contra la intemperie. La incidencia directa de radiación ultravioleta (UV) ha provocado alteraciones químicas en la pintura, contribuyendo a la pérdida de la capa protectora y reduciendo la resistencia del acabado frente a condiciones ambientales adversas. Como consecuencia, se evidencia decoloración generalizada y pérdida de brillo, comprometiendo la uniformidad estética de la unidad. Se identifican áreas con tizamiento (*chalkiness*), caracterizadas por un acabado opaco y una textura superficial polvosa, típicas de un envejecimiento acelerado del recubrimiento. Adicionalmente, se observan zonas puntuales con inicio de oxidación superficial, indicativas de corrosión incipiente asociada al desgaste de la pintura y a la exposición prolongada a agentes climáticos. Estos hallazgos reflejan la necesidad de un mantenimiento preventivo para restaurar las propiedades protectoras y estéticas de la pintura, sin que exista afectación estructural ni daños por impacto.

Las áreas con mayor evidencia de deterioro son:

- Parantes del parabrisas.
- Lámina externa de las puertas, lado izquierdo y derecho.
- Panel posterior de la cabina.

No se detectaron daños por impacto en el capó ni en la mascarilla frontal que sugieran colisiones de relevancia estructural. De igual manera, las puertas laterales se encuentran libres de golpes, abolladuras significativas o rayaduras profundas que comprometan su geometría original. La **vidriería y el sistema lumínico de la cabina** se encuentran completos, sin evidencia de rayaduras o fracturas. Los faros principales (LH/RH) y neblineros (LH/RH) no presentan daños. El guardachoque delantero y la mascarilla delantera están libres de fracturas o daños estructurales, observándose únicamente desgaste superficial en la capa de pintura de la mascarilla. En cuanto al **furgón tipo seco**, se constató un deterioro significativo de la estructura externa, atribuible a un estado de conservación totalmente deteriorado. Las láminas conformadas presentan corrosión y oxidación en varias zonas, incluyendo los pliegues de unión. Las puertas de apertura están deformadas y sus láminas externas muestran oxidación generalizada. La totalidad de la estructura del furgón evidencia corrosión y oxidación extendida. Al inspeccionarlo internamente, se observó que la estanqueidad ya no se conserva, con filtración de agua evidente, láminas exteriores rayadas y deformadas. El guardachoque posterior presenta deformación y la capa protectora anticorrosiva ha perdido funcionalidad, mostrando oxidación en varias áreas. Las **llantas** (215-75 R 17.5) no presentan desgaste significativo en la banda de rodadura, aunque se observa acumulación importante de sedimentos. Se identifican deformaciones en los guardapolvos metálicos del furgón. La **estructura del chasis**, no presenta deformaciones ni desviaciones que comprometan su geometría ni la seguridad estructural; sin embargo, se

evidencia corrosión superficial. No se detectaron fugas de fluidos en los sistemas auxiliares del vehículo. La **cabina interna** mantiene un estado de conservación aceptable. La tapicería de asientos, techo y puertas no presenta deterioro significativo. El cableado eléctrico muestra acumulación de sedimentos, y debido a la falta de corriente no se pudo verificar el funcionamiento de los sistemas eléctricos ni mecánicos. El vehículo carece de llanta de emergencia. La **suspensión y dirección** presentan un estado de conservación regular, sin que se haya podido comprobar su funcionamiento. Durante la inspección del **motor**, se constató que se encuentra libre de daños externos por impactos o deformaciones en el bloque y componentes principales, observándose únicamente suciedad superficial y presencia de material orgánico sobre la unidad, sin indicios de corrosión severa ni fugas externas de aceite o refrigerante. El **sistema de dirección** no presenta daños visibles en la columna, caja de dirección ni terminales, y los **elementos de suspensión**, se encuentran físicamente intactos, sin fracturas ni deformaciones visibles que comprometan el sistema.
