## INFORME PERICIAL

| Numero de Proceso | 01333-2020-01302 |

El día jueves 20 de marzo del 2025 en compañía de la sra Albita Leonor Serrano Carion de numero de cedula 0101372217 se realiza la inspección de una excavadora Kobelco en las calles

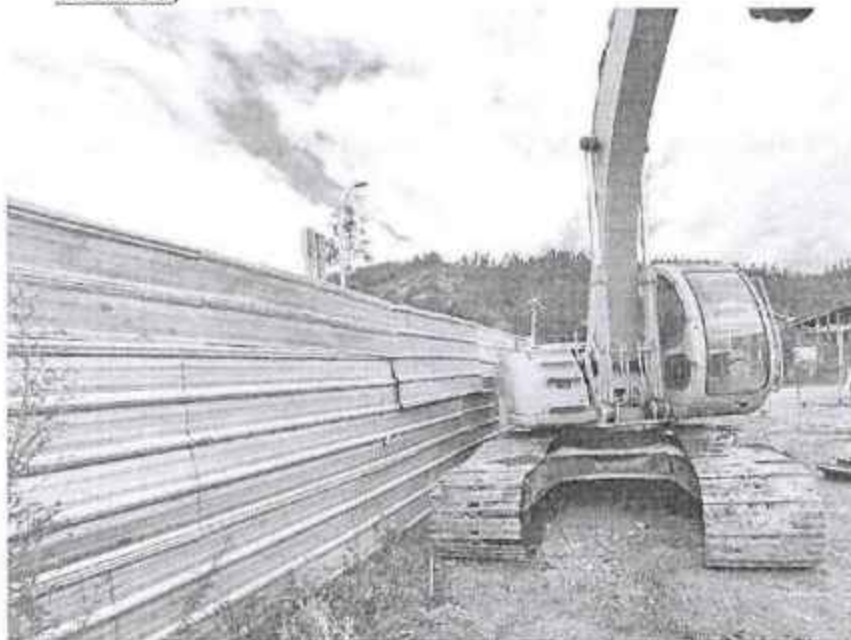
Se puede verificar visualmente en la parte de la carrocería se encuentra existen desgastes por el año de la excavadora

Figura 1 Foto de la excavadora

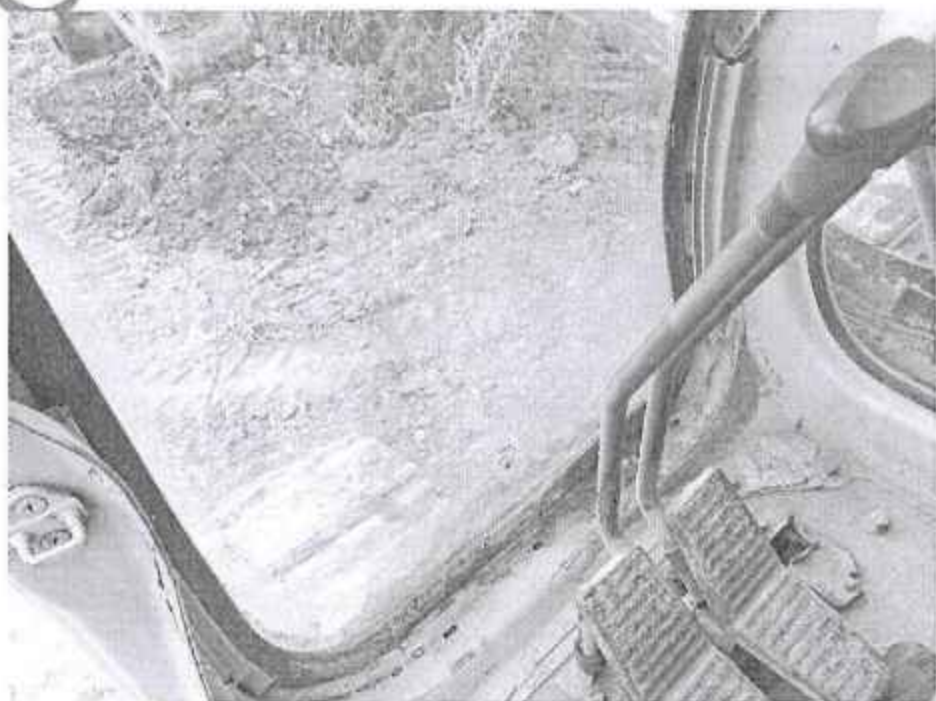
Se verifica el estado de la cabina de la excavadora el cual se encuentra con todos los componentes, sin embargo, por el tiempo y la exposición al medio ambiente existe un desgaste normal por el año de la misma

Figura 3 Fotos de la parte de los mandos de la excavadora

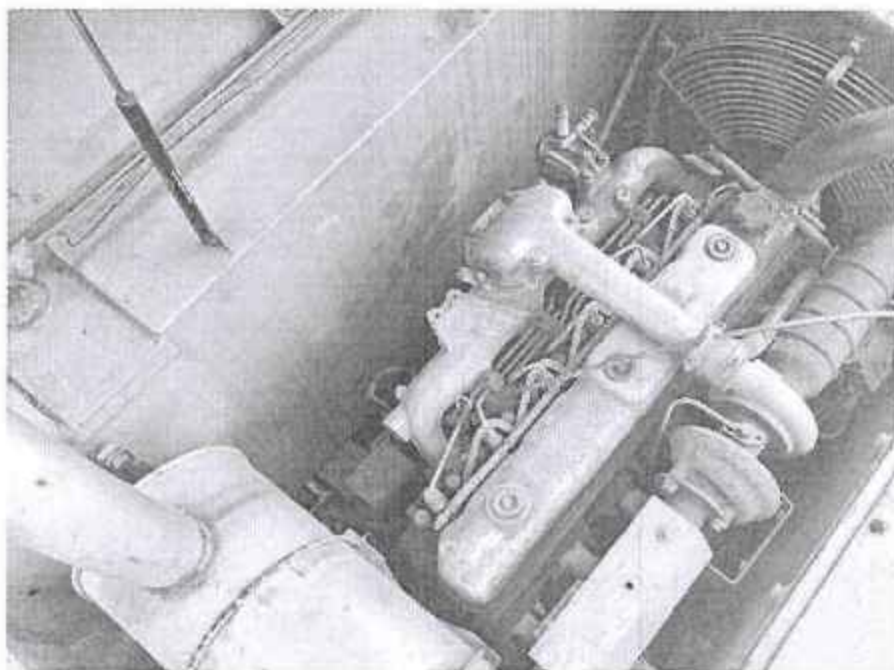
Se revisa el motor Mitsubishi el cual se encuentra sin problemas de fugas de aceite

Sistema motor: se enciende con normalidad el motor sin dificultad

Figura 4 Fotos del Motor

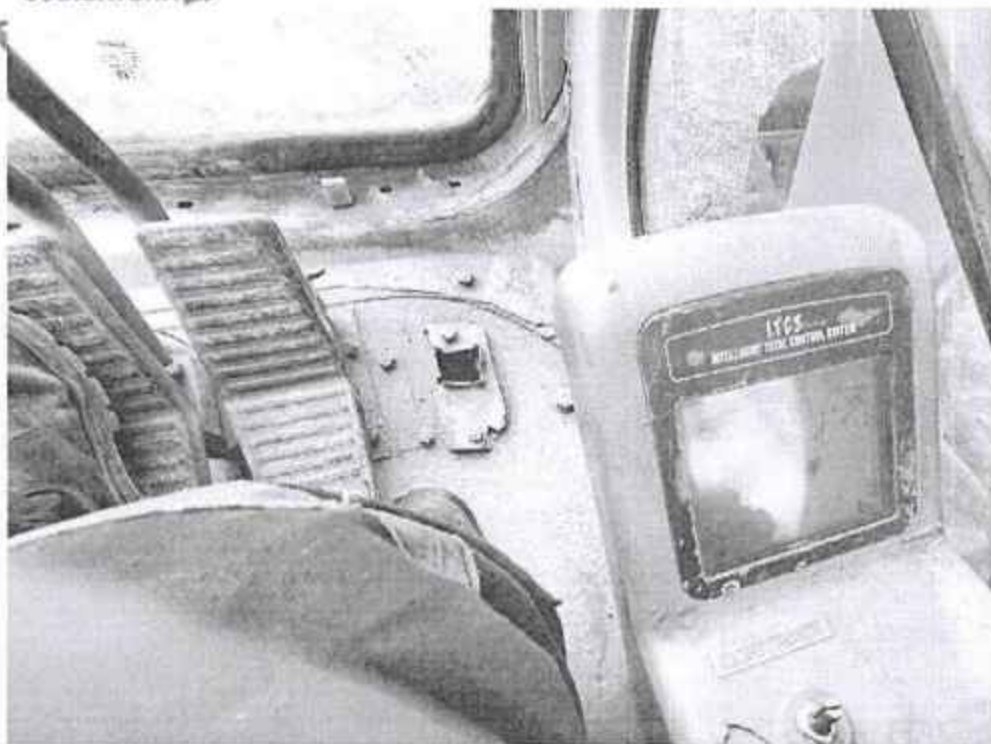
Figura 6 Estado del interior

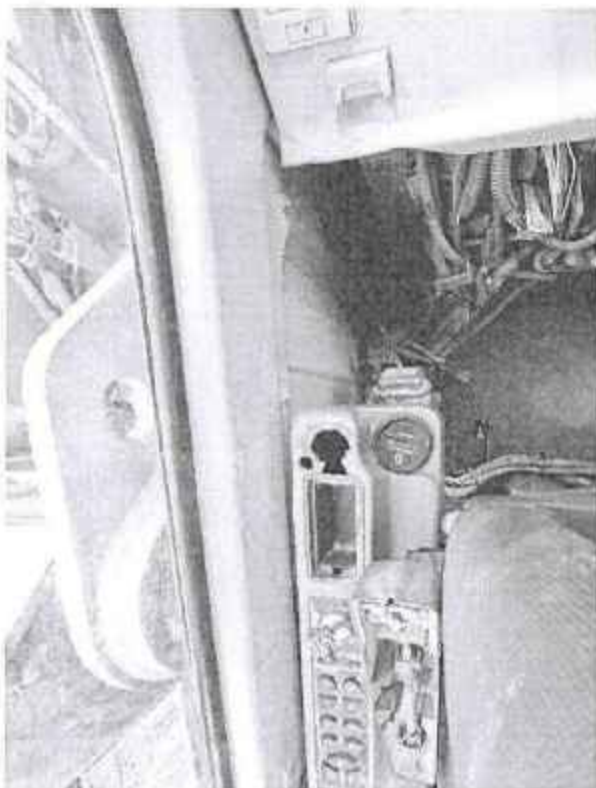
Figura 7 estado del tablero de horometro

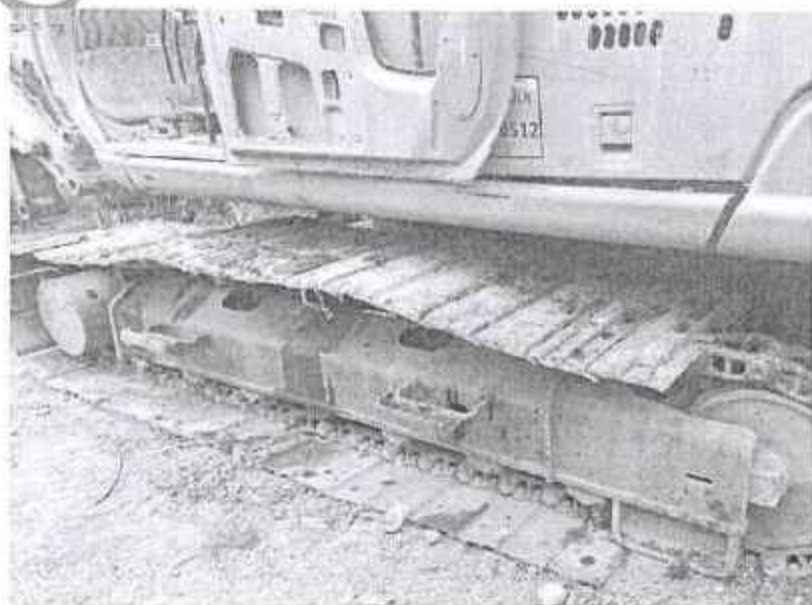
El sistema tiene dos pistas las cuales en la RH están faltantes 6 zapatas en el tren y con un desgaste avanzado en las mismas zapatas del lado RH y el lado LH se verifica todas las zapatas pero con un desgaste medio de las zapatas

Sistema de Tren de rodaje: se verifica que no hay observaciones en el movimiento hacia adelante y hacia atrás del sistema

Figura 8 Estado del tren de rodaje

El sistema de rodaje requiere un mantenimiento preventivo para engrasar el sistema 360 giratorio

| Mantenimiento integral de la oruga | \$800 |

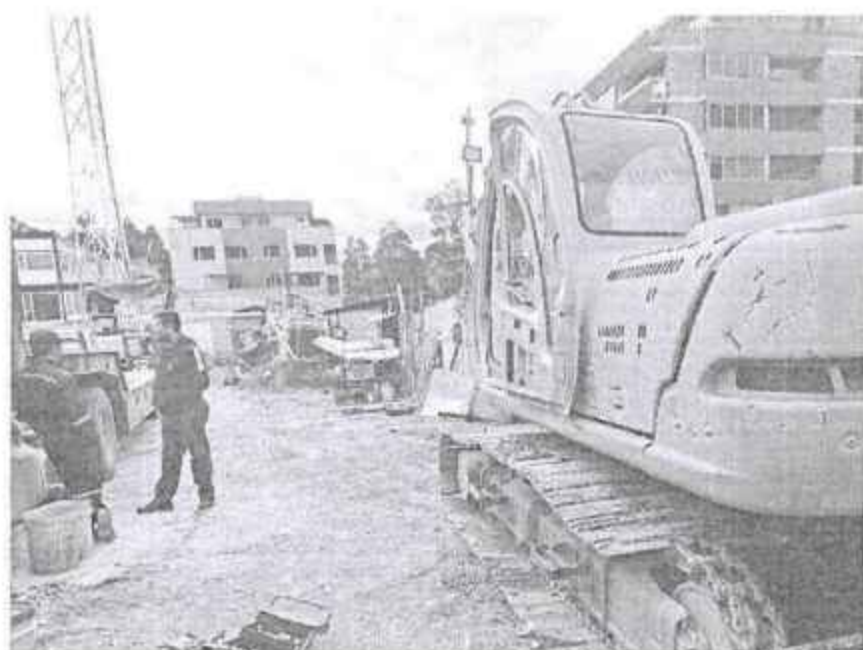
Figura 9 Estado del tren de rodaje zapatas faltantes

| Valor del reposicion de zapatas de la oruga | \$400 |

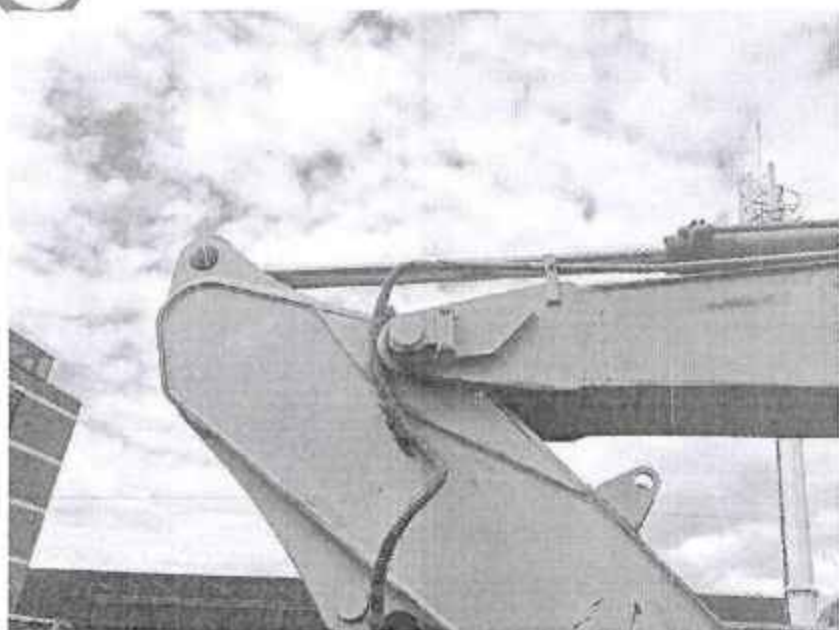
Se revisa que no existe el cucharón del brazo excavador, se revisa el sistema hidráulico del brazo el cual no existe ninguna fuga ni deterioro del mismo.

Se identifica los sellos del gato hidráulico sin fugas de aceite hidráulico

Brazo excavador: el funcionamiento no presenta observaciones trabaja con normalidad

Figura 10 estado del brazo excavador

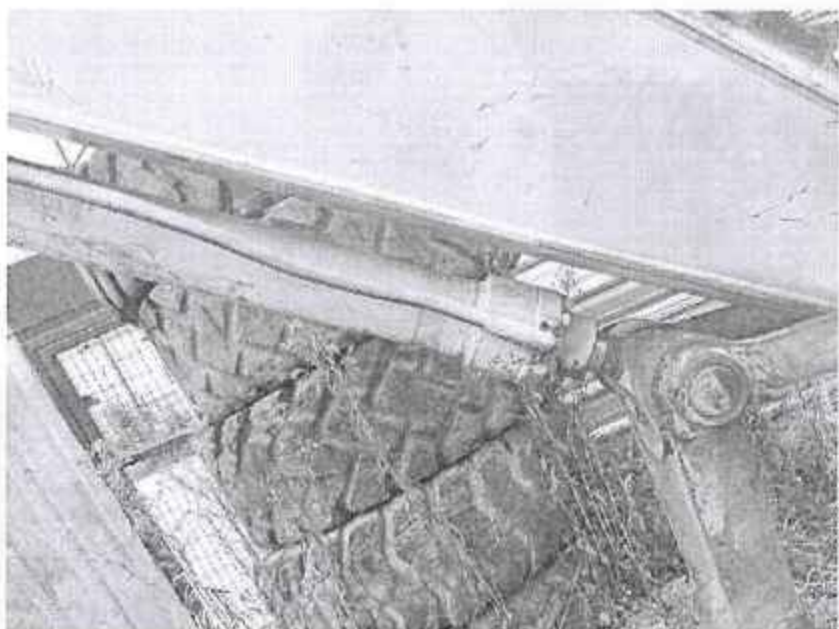
Figura 11 faltante del cucharón

| Valor reposicion de cucharon | \$5000 |

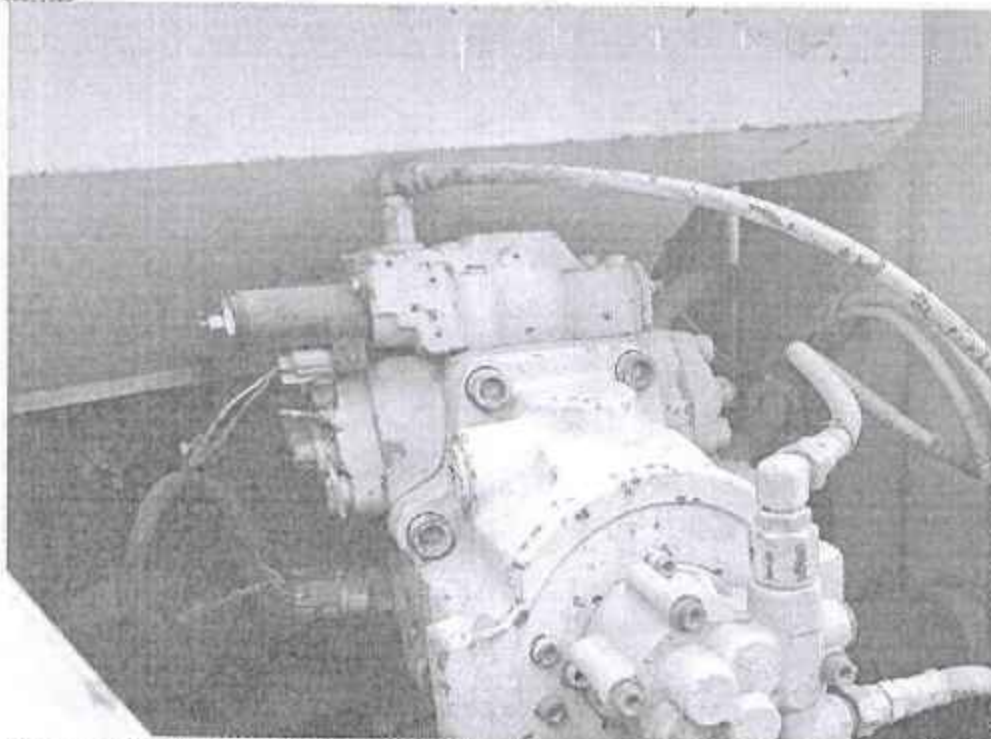
Se reviso cada uno de los componentes para determinar si existe alguna falla, se constata la bomba hidráulica que esta sin fugas, para el trabajo de la excavadora se tendrá que realizar una calibración de la bomba hidráulica

Figura 12 estado de la bomba hidraulica

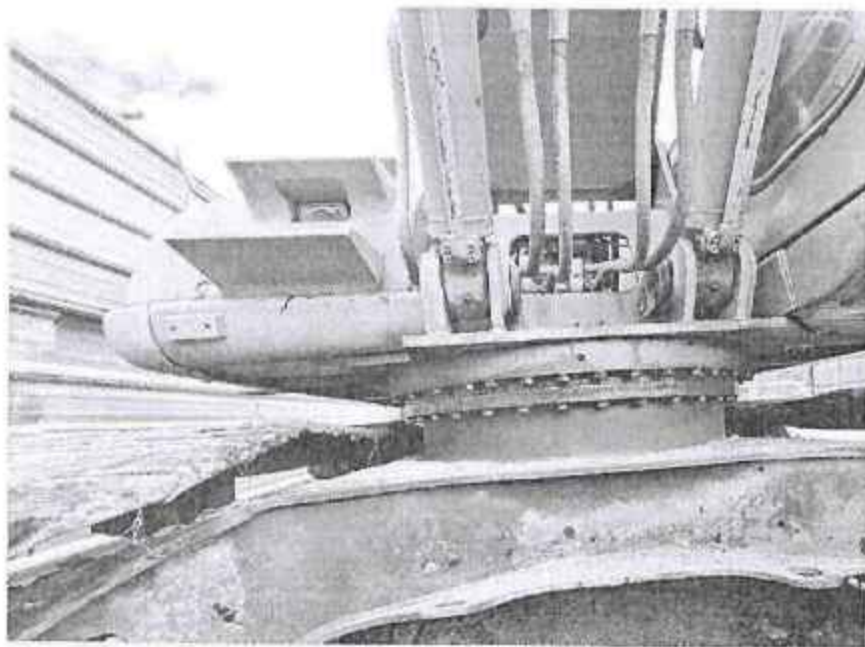
Sistema giratorio 360: se verifica que no existe ninguna anomalía en el funcionamiento del sistema se realizan las pruebas completas

Figura 13 Sistema giratorio 360

| Mantenimiento integral del sistema giratorio | \$500 |

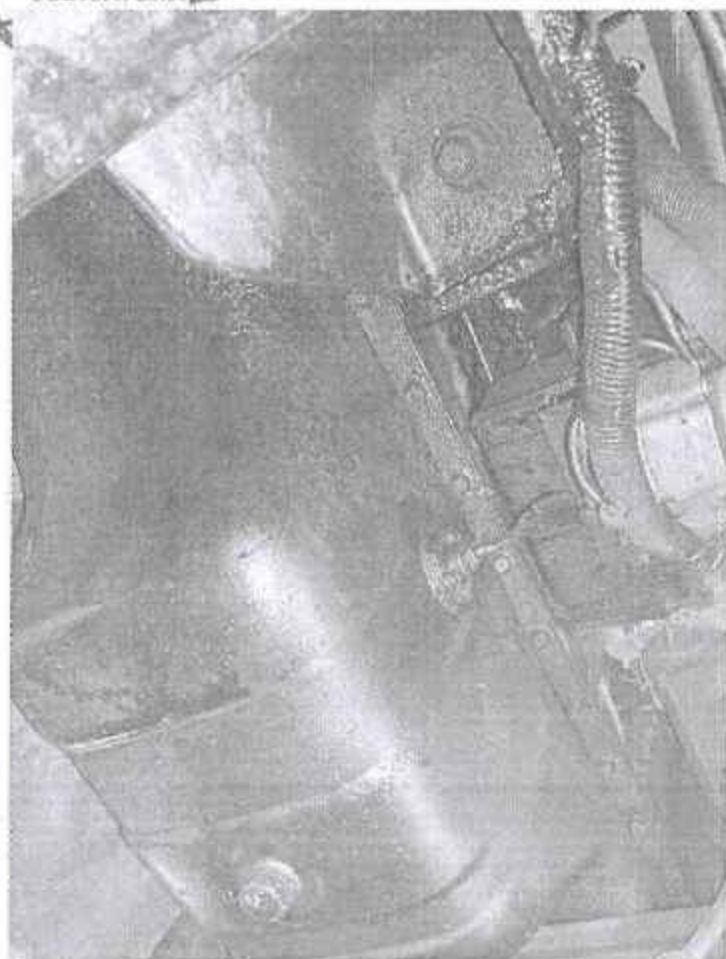
Se verifica el sistema de combustible existe una fuga en la manguera del tanque, con el acople del mismo

Sistema de combustible: fuga del sistema de acople y manguera del combustible

Figura 14 Fuga de combustible

| Arreglo de la fuga del sistema de combustible | \$100 |

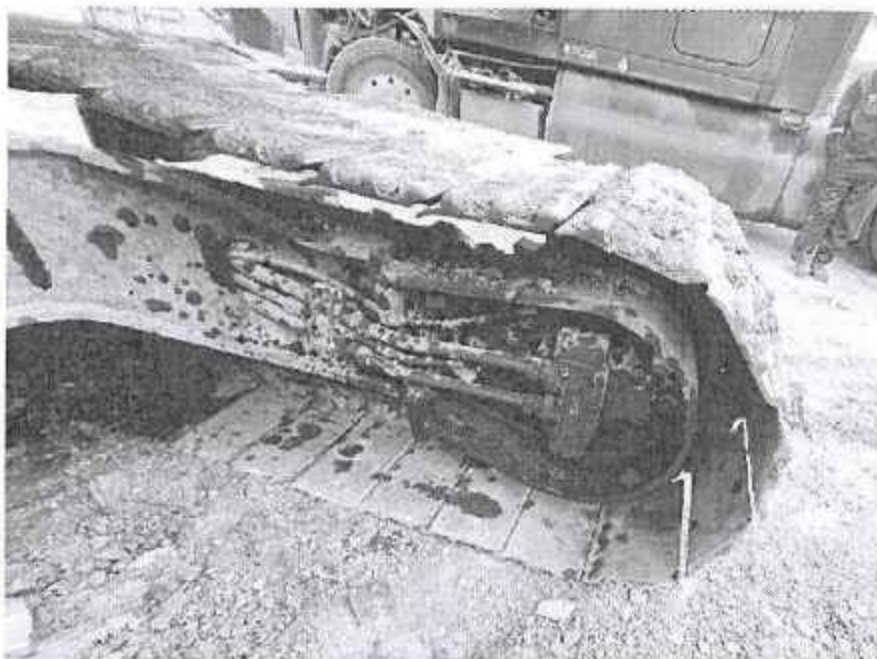
Figura 15 Estado del tren de rodaje
