## INFORME PERICIAL

| Número del Proceso | 01332-2021-00209 |
| Objeto de la Pericia | AVALÚO MUEBLE |

| <b>INFORME TÉCNICO</b> | | | |
|---|---|---|---|
| JEEP MITSUBISHI - L200 4X2 C/S T/M - 2.0 A GASOLINA - MODELO 1993 - PLACA ACL0034 | | | |

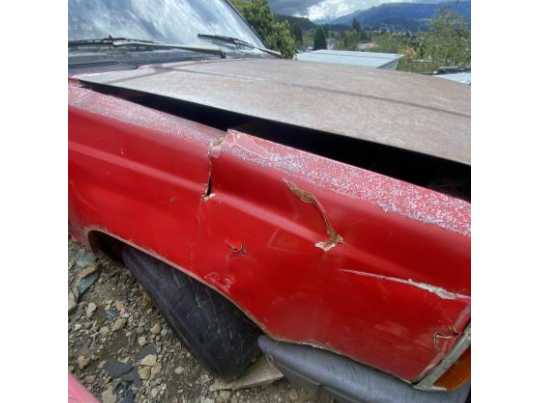
Los componentes principales del vehículo que están categorizados como daños peligrosos son: la carrocería presenta muy malas condiciones, el guardafango derecho está totalmente destruido, observando que su daño alcanza zonas internas del motor, lo cual representa un serio peligro; el guardafango izquierdo tienes golpes en sus latas y las puertas están totalmente afectadas lo cual representa un problema su apertura, parachoques frontal está roto y desprendido; los espejos laterales están en malas condiciones, y los faros están

| Carrocería destrozada | Carrocería destrozada afectando zona del motor |

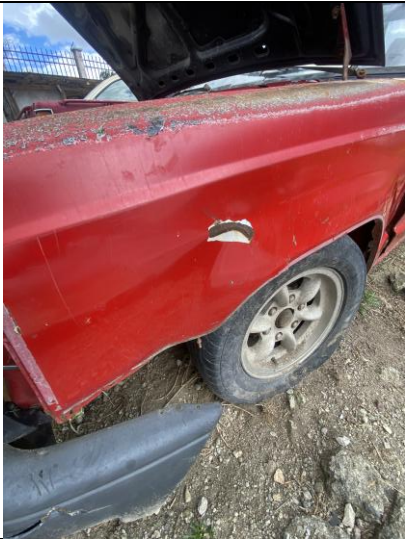
**Afecciones en guardafango**

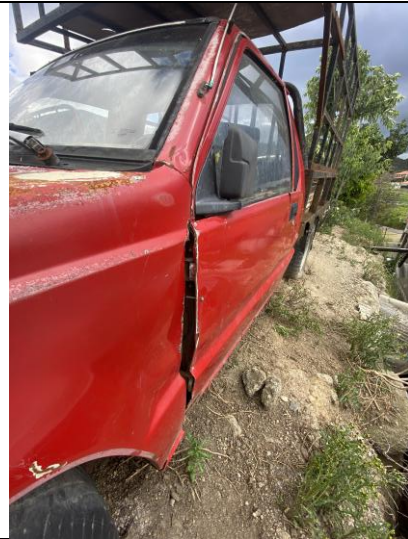
**Carrocería mal estado**

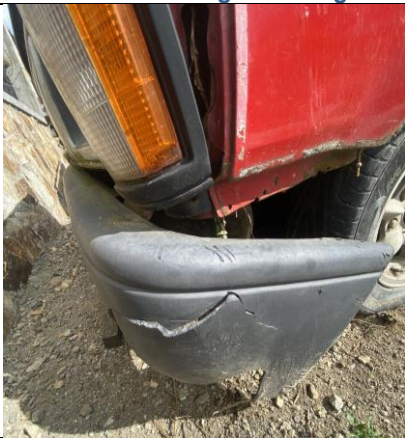
**Guarda choques roto**

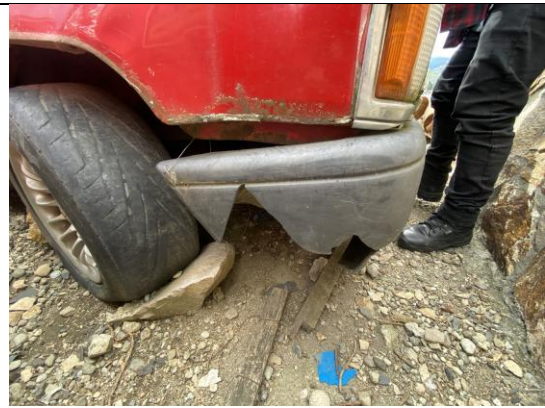
**Guarda choques roto**

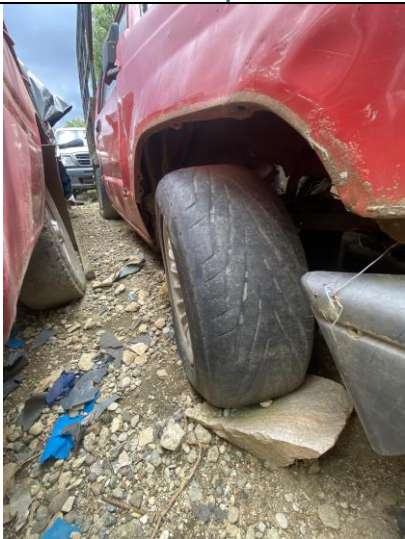
destrozados; las llantas están con muy poco labrado lo que demuestra sus malas condiciones; no existen herramientas ni kit de seguridad; el acabado interno está totalmente destruido, como son las protección de asientos y puertas, volante y tableros están muy afectados, su cableado eléctrico pone en riesgo la integridad del vehículo; y finalmente la pintura externa está totalmente dañada, verificándose oxido en un mayor porcentaje de las latas.

**Llanta en malas condiciones, desgastadas**

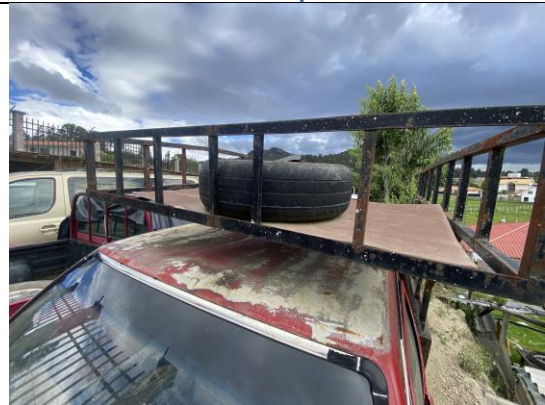
El desgaste de la llanta de emergencia es muy avanzado lo cual se lo determina como un elemento peligroso para su uso, categorizándolo como daño entre grave y peligroso.

**Llanta de emergencia desgastada**

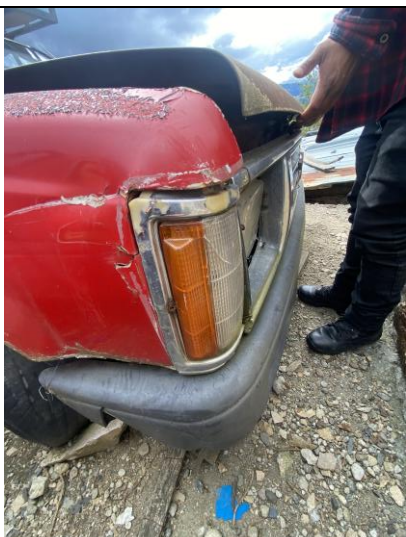
**Faros delanteros rotos**

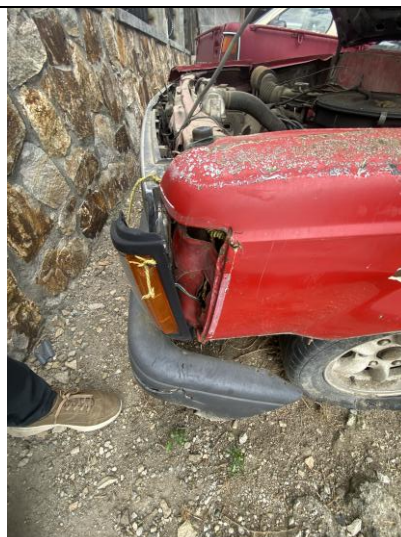
**Faros delanteros rotos**

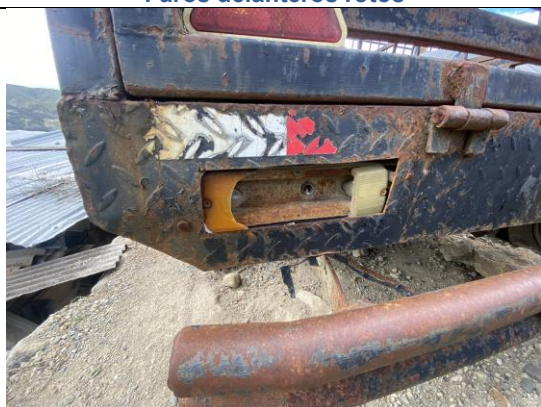
**Faros posteriores rotos**

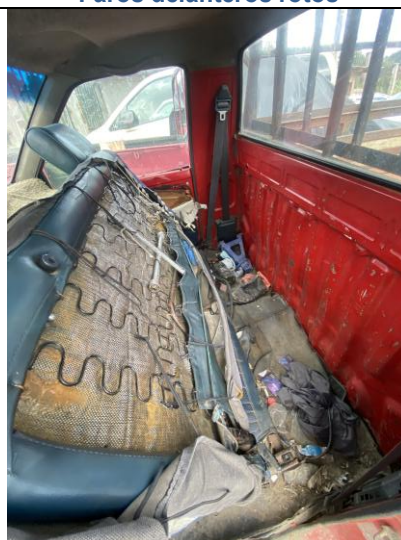
**Ausencia de herramientas y kit emergencia**

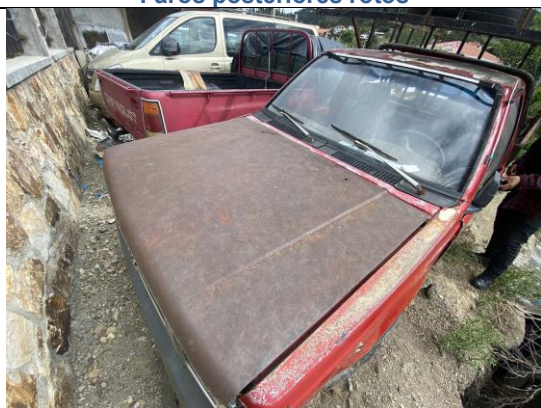
**Pintura en malas condiciones**

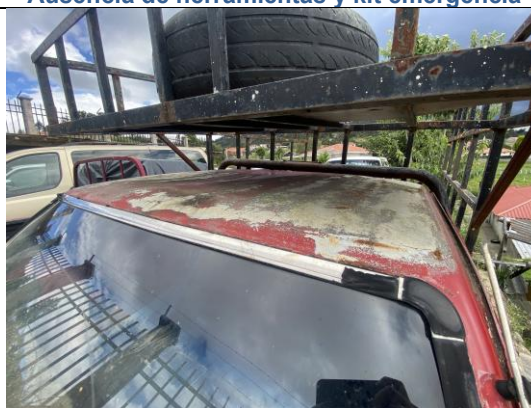
**Pintura en malas condiciones**

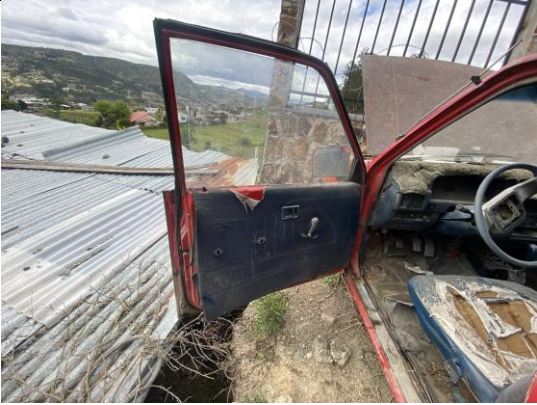
| <p><b>Malas condiciones las puertas</b></p> | <p><b>Interior del vehículo, en mal estado</b></p> |

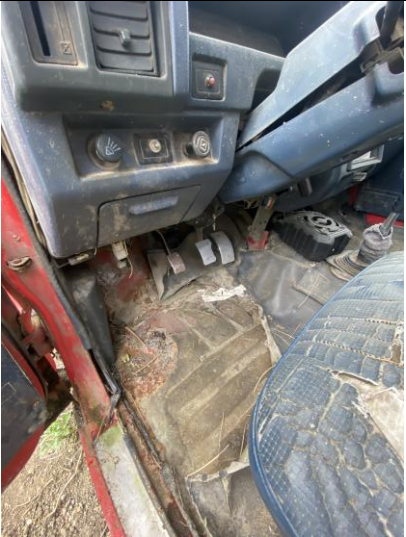
| <p><b>Latas de piso completamente deteriorada</b></p> | <p><b>Mal estado del volante</b></p> |
