## “INFORME PERICIAL”

| No. de Proceso | 01333-2022-12554 |

Acorde a la solicitud planteada a través de la Unidad Judicial Civil Cuenca se solicita a un perito técnico calificado por la Función Judicial del Ecuador para ejecutar el avalúo del vehículo tipo Jeep, clase vehículo utilitario, marca Hyundai, modelo TUCSON GL GAA 4x2 TM, motor G4GC6531356, numero de chasis KMHJM81BP6U396658, de placas PPB-0566, color Plateado, del año 2006.

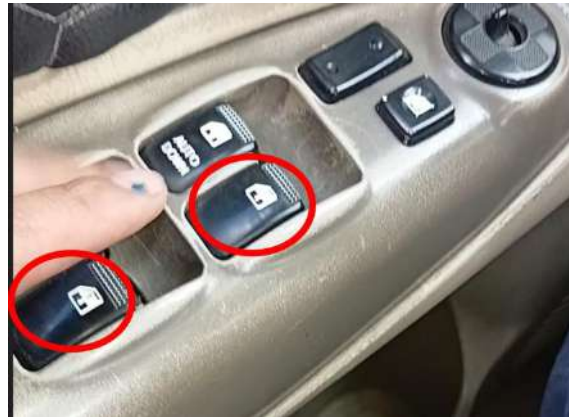
- Botones para subir/bajar ventanas lado derecho delantera y posterior NO funcionan;
- Manijas puertas delanteras se encuentran rotas.

**Foto 6:** Botones para subir/bajar ventanas lado derecho delantera y posterior NO funcionan.

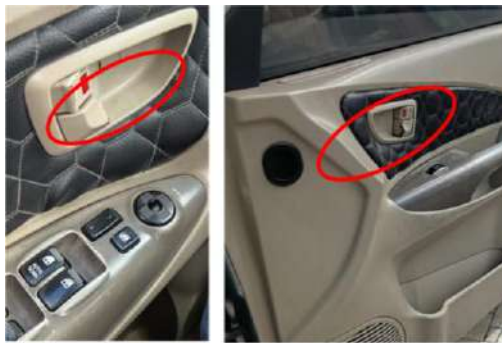
**Foto 7:** Manijas puertas delanteras se encuentran rotas.

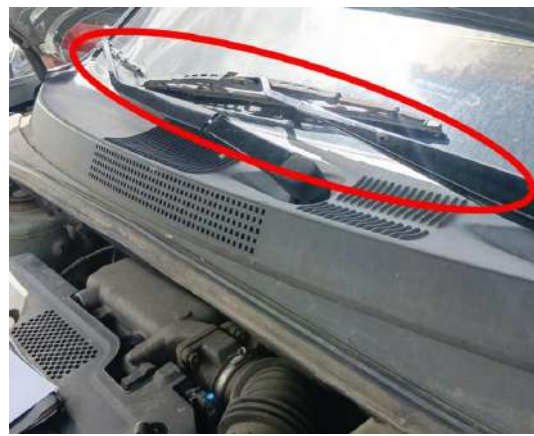
- Cauchos de Plumas limpiaparavidrios delanteras se encuentran resacas.
- Brazo de pluma limpiaparavidrios No tiene tapa de protección de sistema de sujeción.

**Foto 8:** Cauchos de Plumas limpiaparavidrios delanteras se encuentran resacas.

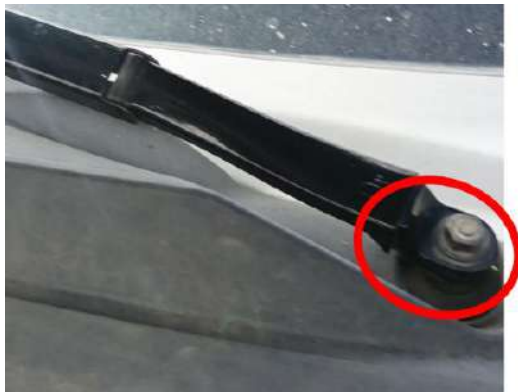
**Foto 9:** Brazo de pluma limpiaparavidrios No tiene tapa de protección de sistema de sujeción.

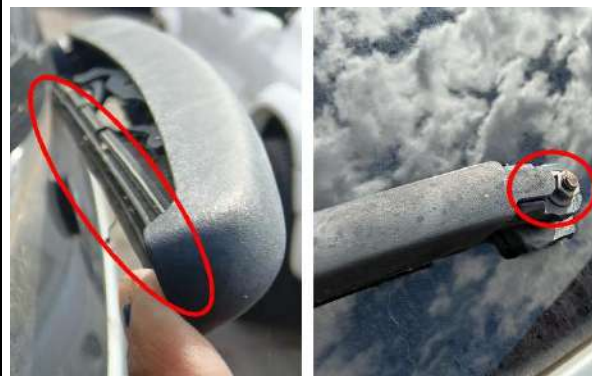
- Cauchos de Plumas limpiaparavidrios posterior se encuentra resaca, brazo posterior limpiaparavidrios No tiene tapa de protección del sistema de sujeción.

**Foto 10:** Cauchos de Plumas limpiaparavidrios posterior se encuentra reseca, brazo posterior limpiaparavidrios No tiene tapa de protección del sistema de sujeción.

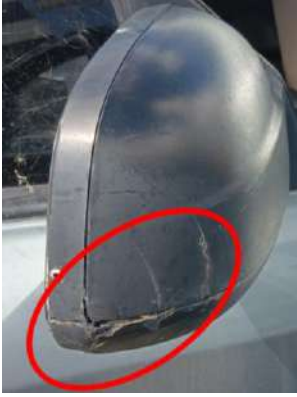
- Carcasa de retrovisor lado derecho se encuentra rota.
- Llanta delantera lado izquierdo: Banda de rodadura se encuentra desgastada en malas condiciones.

| <p><b>Foto 11:</b> Carcasa de retrovisor lado derecho se encuentra rota.</p> | <p><b>Foto 12:</b> Llanta delantera lado izquierdo: Banda de rodadura se encuentra desgastada en malas condiciones.</p> |

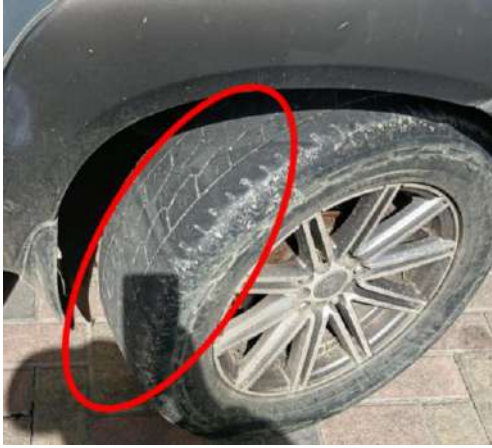
- Llanta delantera lado derecho: Banda de rodadura se encuentra desgastada en malas condiciones.
- Guardachoque posterior presenta rayaduras, y desprendimiento de pintura.

| <p><b>Foto 13:</b> Llanta delantera lado derecho: Banda de rodadura se encuentra desgastada en malas condiciones.</p> | <p><b>Foto 14:</b> Guardachoque posterior presenta rayaduras, y desprendimiento de pintura.</p> |

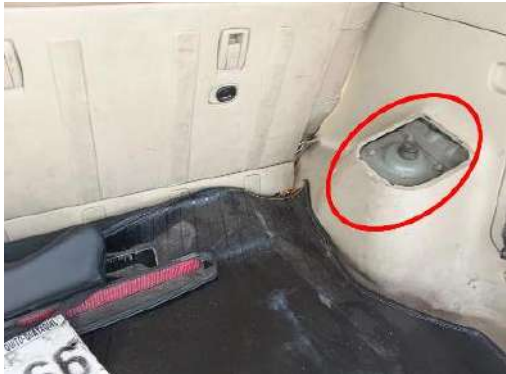
- El vehículo No tiene Carcasa tapa de sistema suspensión lado derecho posterior.
- Pintura quemada en capot.
- Pintura de techo de carrocería se encuentra quemada.

| <p><b>Foto 15:</b> El vehículo No tiene Carcasa tapa de sistema suspensión lado derecho posterior.</p> | <p><b>Foto 16:</b> Pintura quemada en capot.</p> |

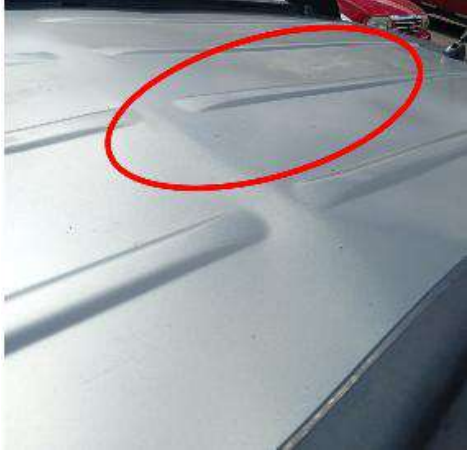
| <p><b>Foto 17:</b> Pintura de techo de carrocería se encuentra quemada.</p> | <p><b>Foto 18:</b> Tapicería de asiento de puesto de chofer se encuentra rota.</p> |

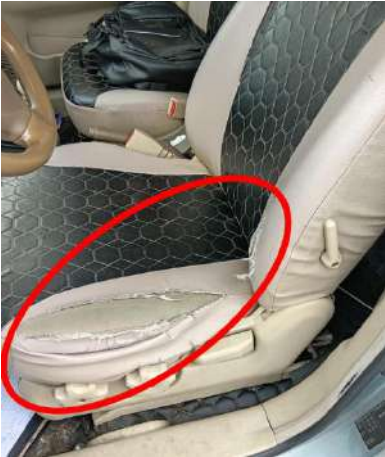
- Tapicería de asiento de puesto de chofer se encuentra rota.
- Tapicería de asiento de puesto de copiloto se encuentra rota.
- Carcasa de caja de cambios y empaque se encuentran cubiertos de aceite.

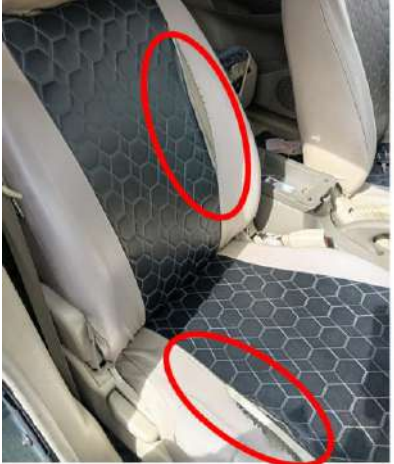
| <p><b>Foto 19:</b> Tapicería de asiento de puesto de copiloto se encuentra rota.</p> | <p><b>Foto 20:</b> Carcasa de caja de cambios y empaque se encuentran cubiertos de aceite.</p> |

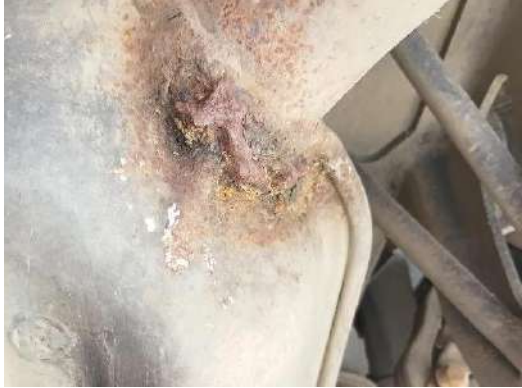
- Silenciador secundario ha sido reparado con proceso de soldadura.
- El vehículo No tiene ducto del depurador.

| <p><b>Foto 21:</b> Silenciador secundario ha sido reparado con proceso de soldadura.</p> | <p><b>Foto 22:</b> El vehículo No tiene ducto de depurador.</p> |
