Nro. 09332 - 2019 - 08196

## INFORME PERICIAL

Al haber sido nombrado por su autoridad para que realice el avalúo del bien mueble embargado en la presente causa, me permito presentar el informe correspondiente.

**EL AVALUÓ DEL VEHÍCULO MARCA SUZUKI GRAND VITARA SZ NEXT**

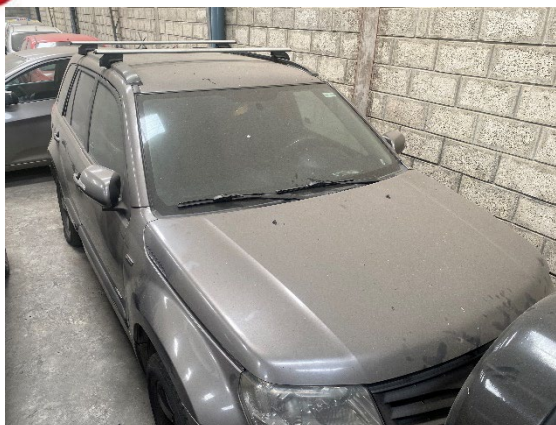
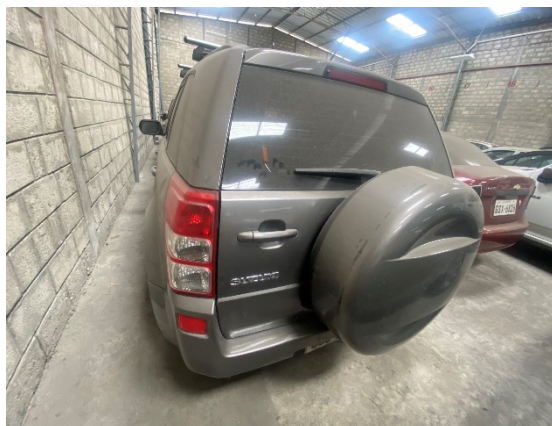
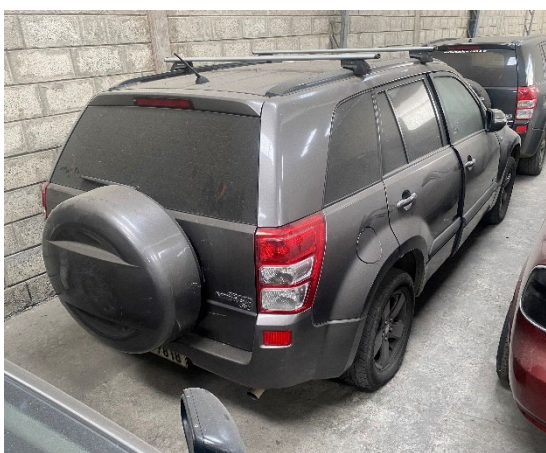
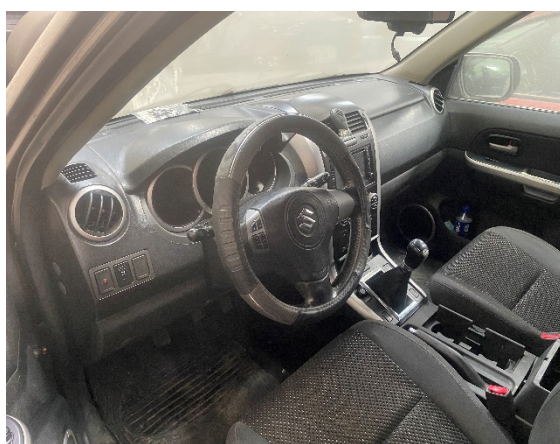
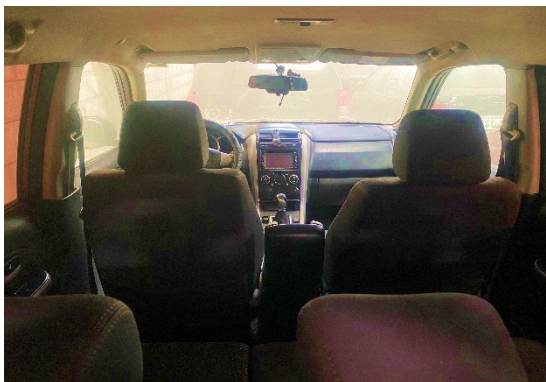
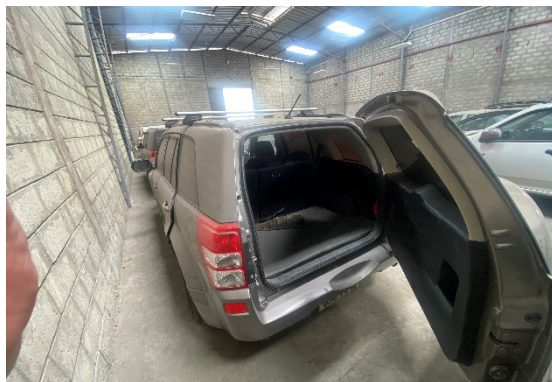
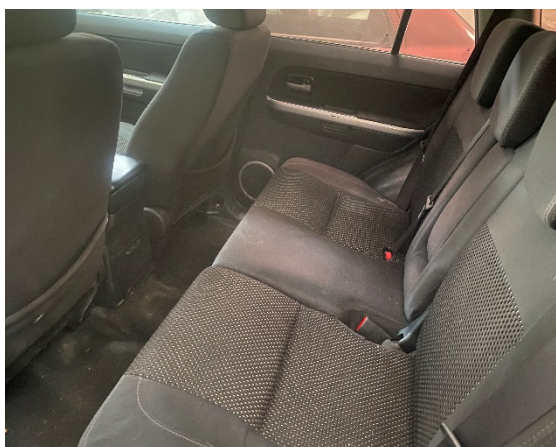
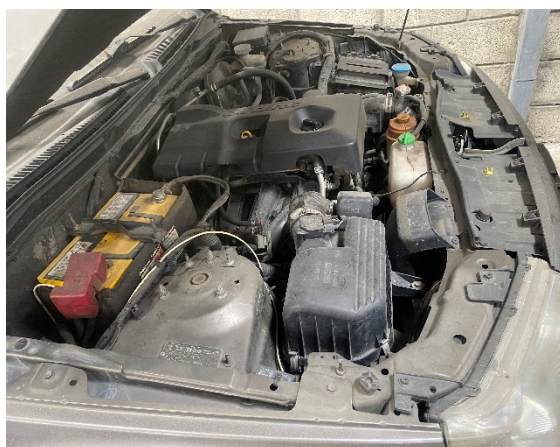
FOTOGRAFÍAS DEL ESTADO ACTUAL DEL VEHÍCULO

- El panel de control se encuentra en buenas condiciones no se observa ningún deterioro.
- La Pintura se encuentra en buen estado, tiene unos pocos rayones.

- La Carrocería está en buen estado.
- Si tiene los retrovisores laterales.
- Los Neumáticos se encuentran en malas condiciones con desgastes de un 50 % aproximadamente.

- Los aros se encuentran en buen estado.
- El Motor se encuentra superficialmente seco, no se pudo poner en marcha debido a la batería descargada.
- En el Tapizado se encuentra en malas condiciones.

- EL Sistema Eléctrico no funciona debido a que la batería esta descargada.
- Los Faros se encuentran físicamente en buenas condiciones.
- Los frenos están en buen estado.

- Instrumentos extras, tiene un radio en buenas condiciones.
- Los Fluidos se observan en buen estado, no presentan fugas.
- El Parabrisas está en un buen estado.

- El sistema de suspensión se lo observa en buen estado.

Estado general del vehículo (escala 6) es bueno, con defectos superficiales, el vehículo se encuentra inmovilizado por algún tiempo, debido a su estado físico tiene un castigo del 20 % ya que necesita un mantenimiento profundo para ponerlo en funcionamiento, cambio de batería y neumáticos, así como la corrección de la pintura de la carrocería y tapizados.

- Para el óptimo y seguro funcionamiento del vehículo debido a su estado estático se requiere un mantenimiento correctivo y preventivo de algunas de sus partes y sistemas, como la reposición de la batería, llantas, reparación de la pintura y tapizado.
- No se puede observar el kilometraje de recorrido debido a que la batería esta descargada.
- Se adeuda al SRI por concepto de matrícula del vehículo la cantidad de \$ 87,74 dólares
- Para el cálculo final del avalúo del vehículo no se consideró la deuda antes indicada.
