**INFORME DE AVALUO DEL PROCESO COACTIVO N° 2021-0065-02**

Detallo a continuación el informe de avalúo, objeto de la presente inspección inherente al Proceso Coactivo # 2021-0065-02

## AVALUO INMOBILIARIO

Avalúo No.  
BM2026-05-015

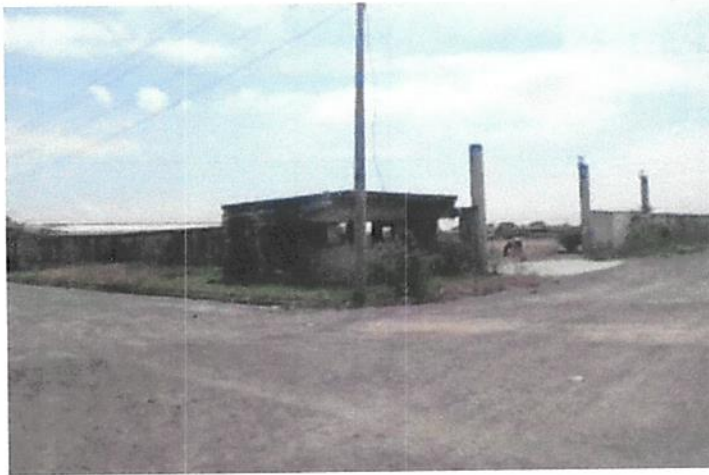
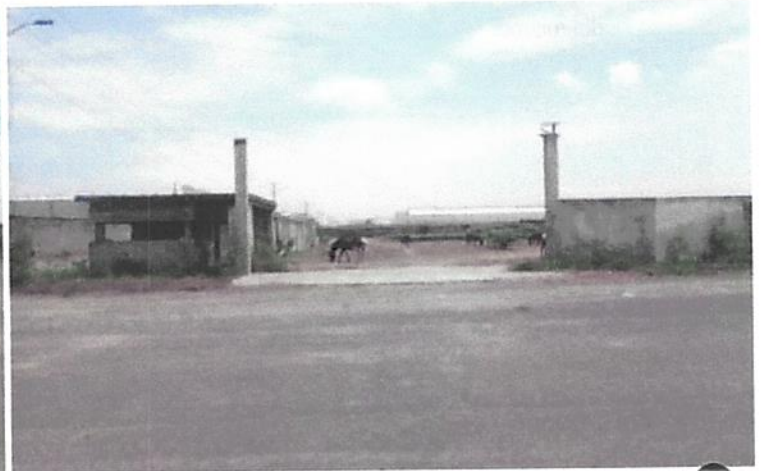
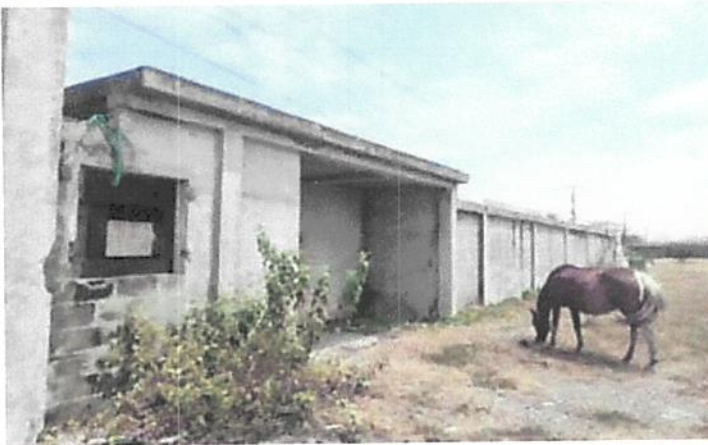
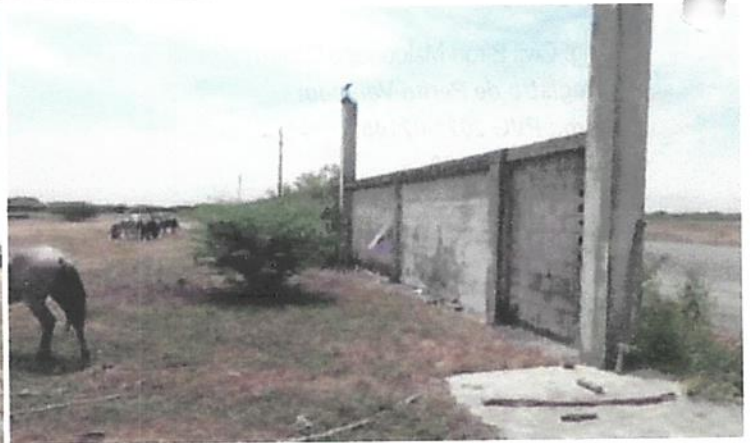
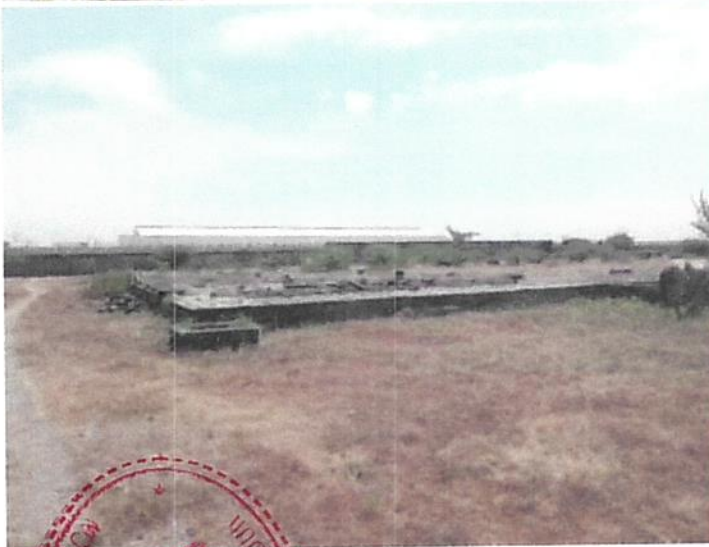
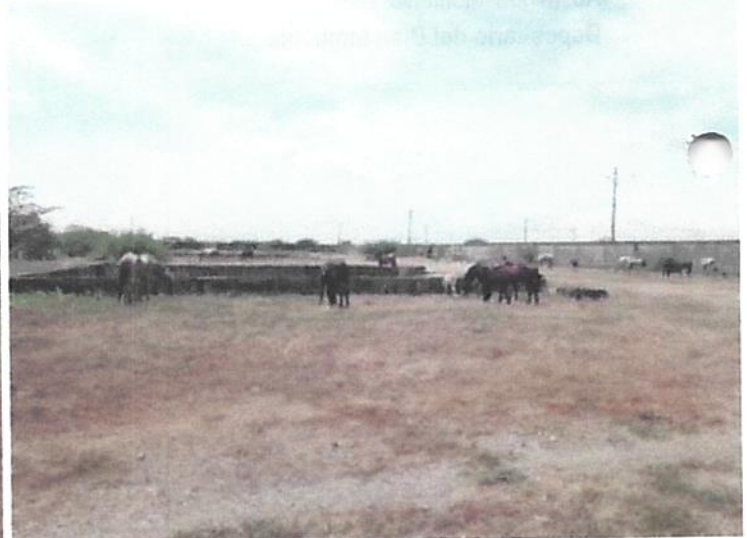
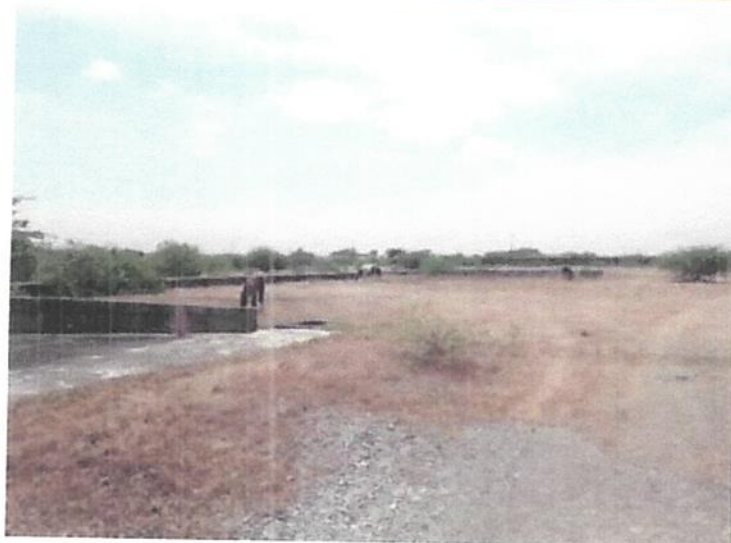
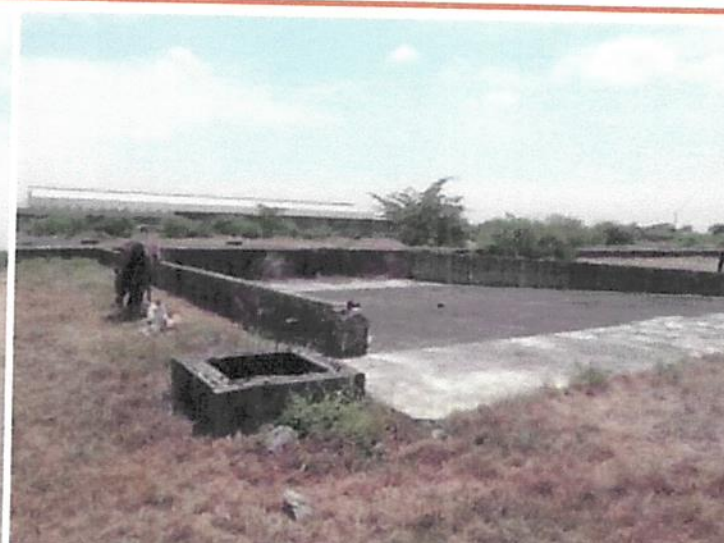
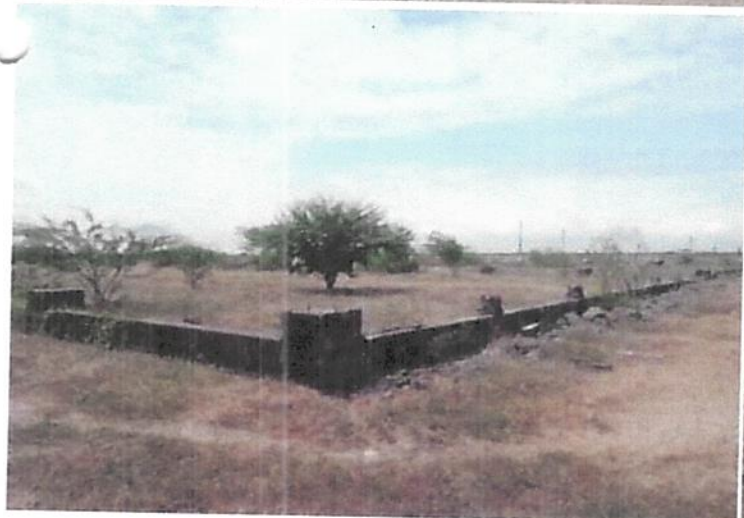
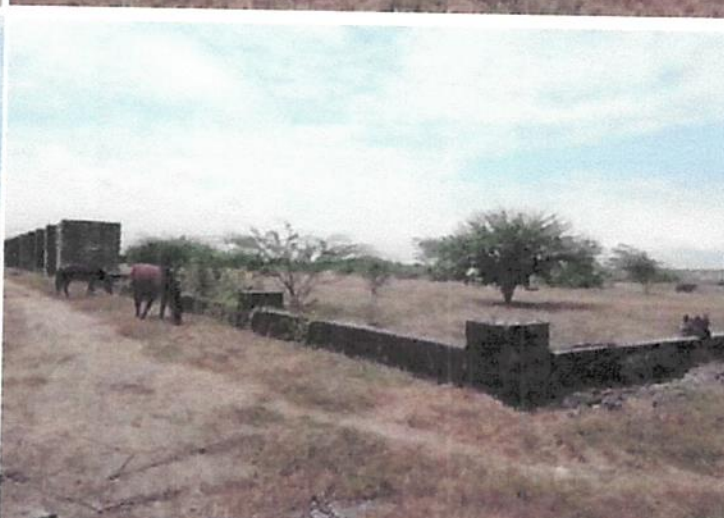
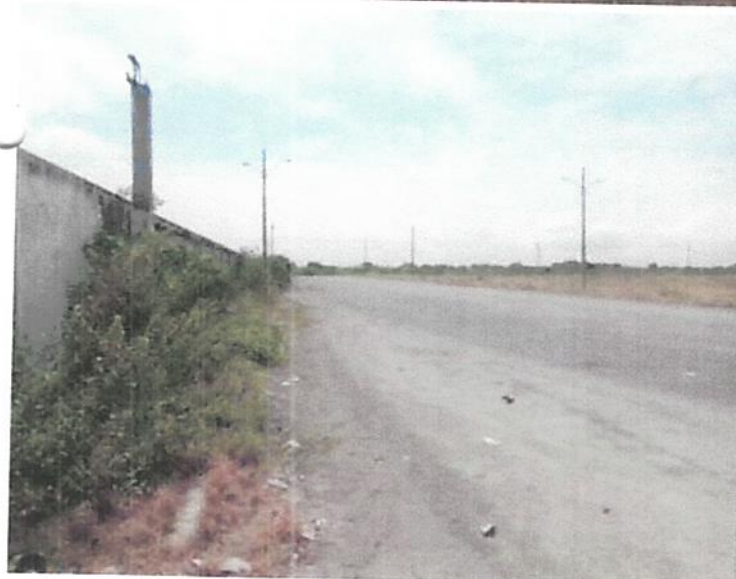
## REGISTRO FOTOGRAFICO

El terreno materia de este avalúo se encuentra en estado de abandono, dentro de la propiedad se aprecia que fue realizado un mejoramiento de suelo anterior a implantar la cimentación superficial actual, en caso que se requiera realizar una construcción posterior o utilizar la cimentación actual, será necesario realizar las consultas con especialistas en suelo y estructuras de hormigón armado.

El levantamiento de las áreas de construcción se realizó en función a lo encontrado en sitio, las estructuras de hormigón armado están deterioradas, no son aptas para el uso.
