## INFORME DE AVALUO BIEN MUEBLE - VEHICULO

VEHÍCULO NISSAN X-TRAIL EXCLUSIVE CVT AC 2.5 5P 4X4 TA, AÑO 2019, PLACA MBE4757

| Nombre del Proceso: | AVALÚO DE BIEN MUEBLE EMBARGADO PARA REMATE JUDICIAL |

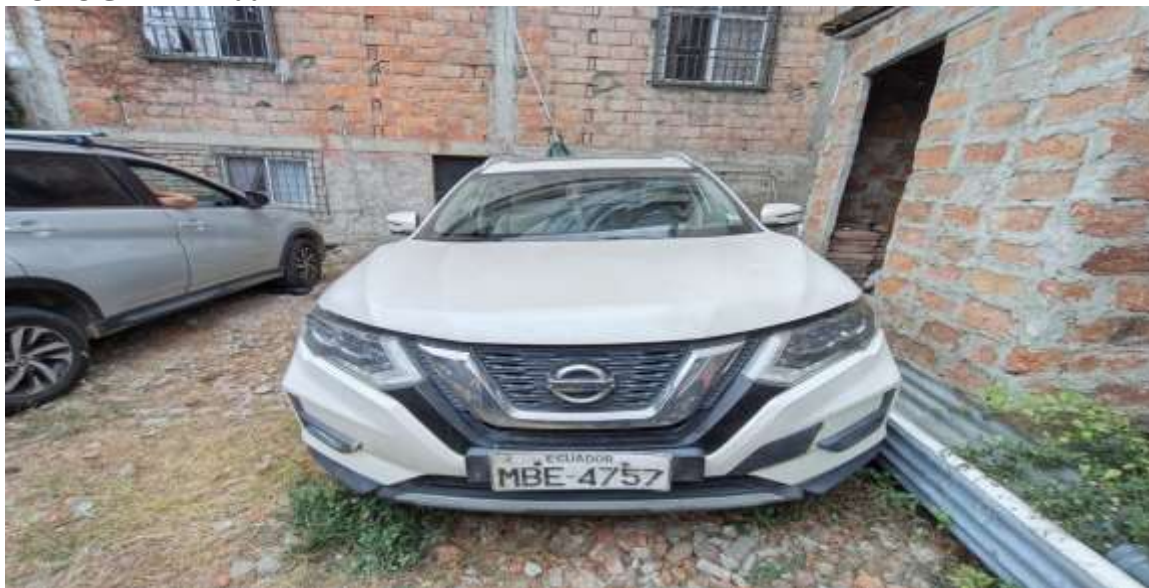
### FOTOGRAFÍA 001

Vista frontal del vehículo Nissan X-Trail, placa MBE4757. Observo parrilla, faros delanteros, parabrisas, espejos, parachoques y carrocería, sin deformaciones mayores visibles.

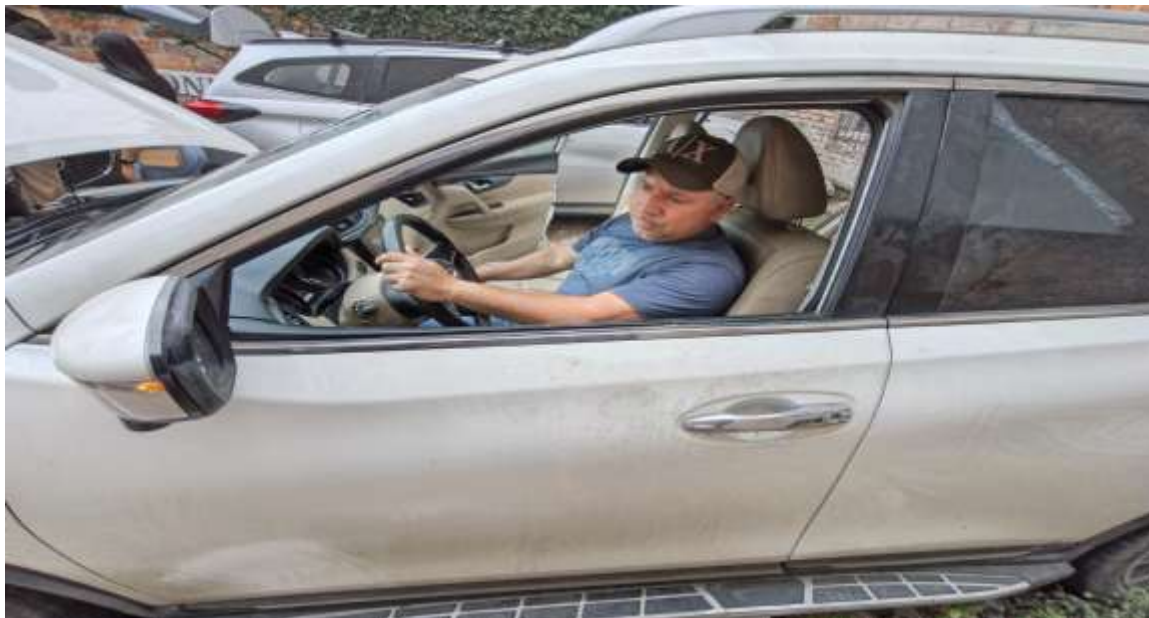
### FOTOGRAFÍA 002

Vista lateral del puesto de conducción, tomada durante la verificación de encendido del motor y la prueba de manejo del vehículo.

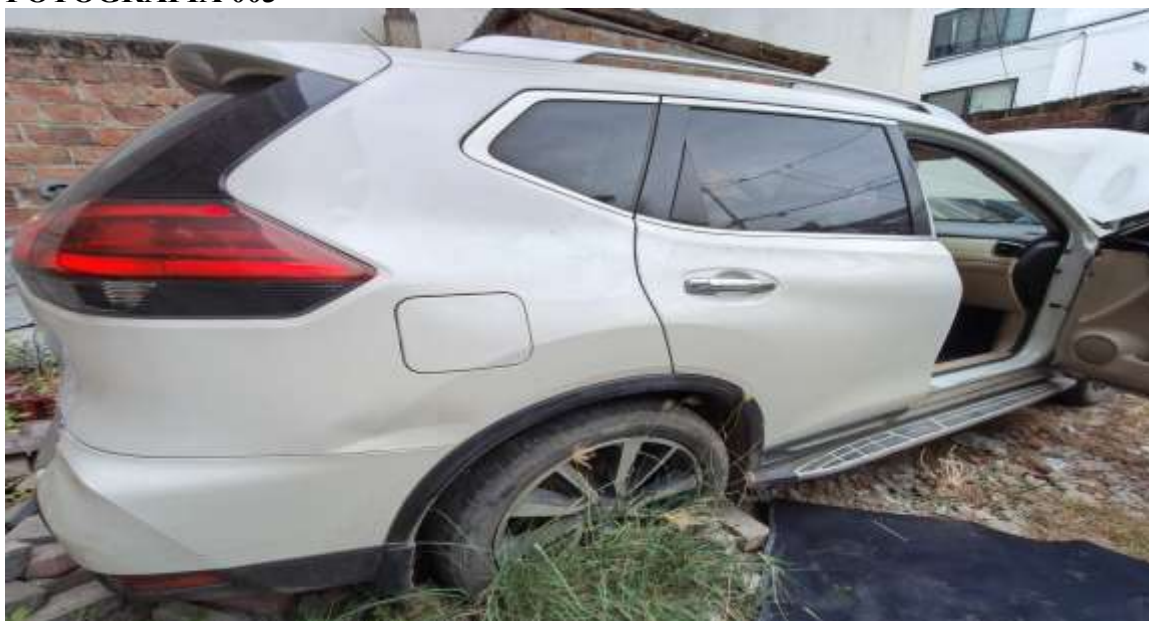
**FOTOGRAFÍA 003**

Vista lateral posterior derecha del vehículo, con la puerta abierta durante la diligencia de inspección.

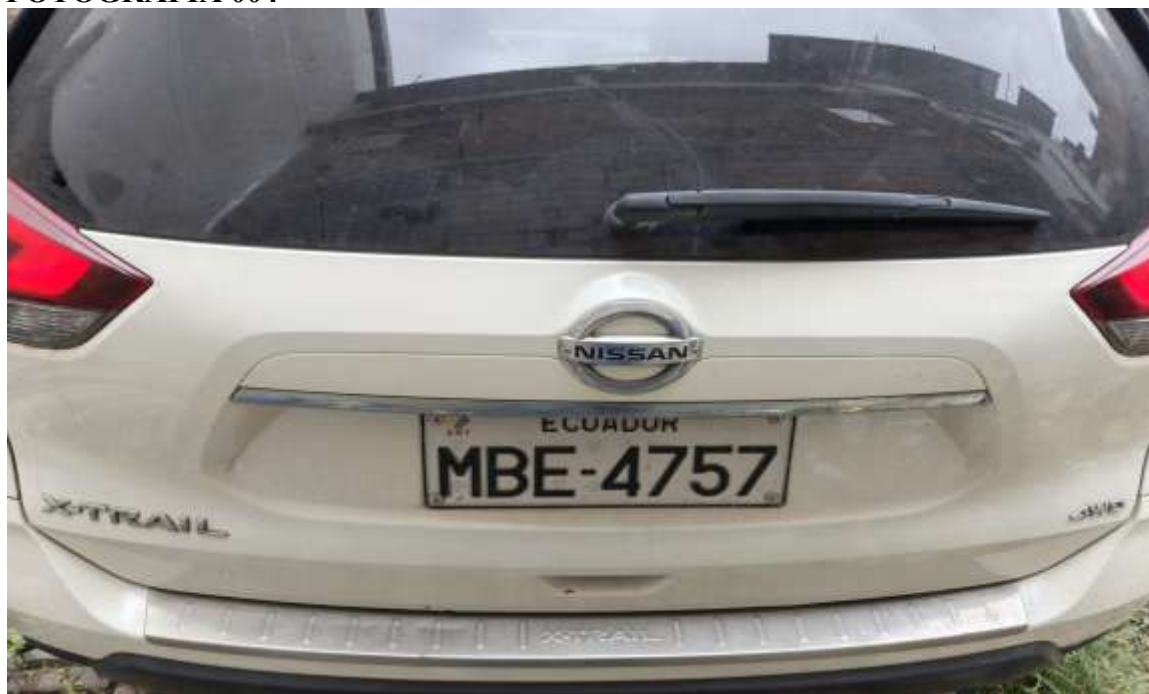
**FOTOGRAFÍA 004**

Vista posterior del vehículo, donde consta la placa MBE4757 y el distintivo del modelo X-TRAIL 4WD.

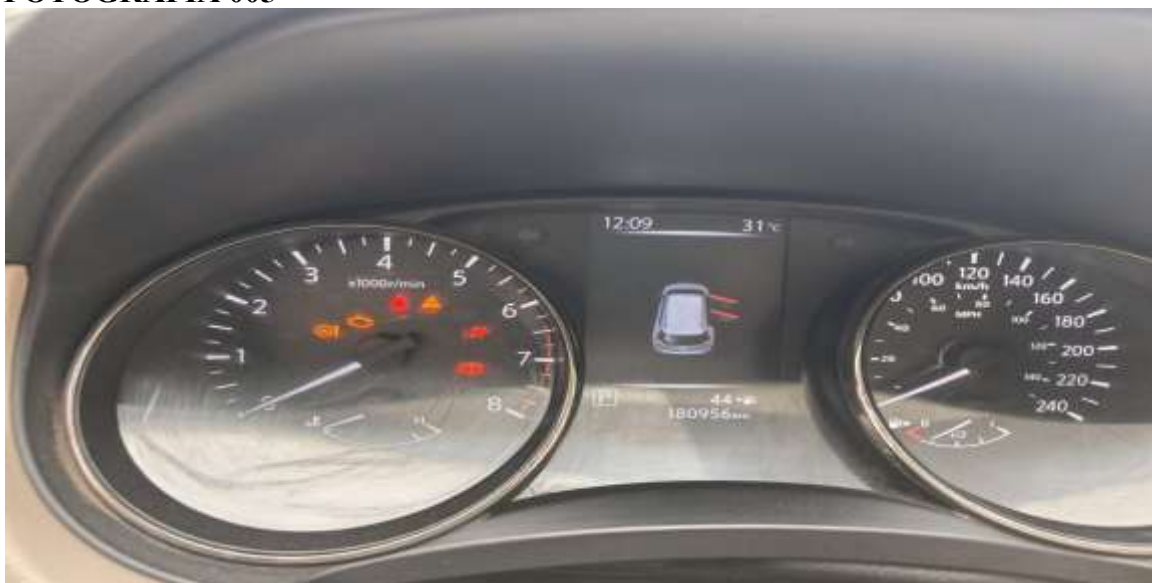
### FOTOGRAFÍA 005

En el tablero de instrumentos verifiqué un kilometraje acumulado de 180.956 km. Al colocar la llave en posición de contacto se encienden de manera normal los testigos del panel (incluidos los indicadores de motor, ABS y airbag), correspondiente a la verificación habitual del sistema previa al arranque, apagándose una vez encendido el motor. Comprobé el funcionamiento normal de las luces, el aire acondicionado, las plumillas limpiaparabrisas y el equipo de radio. La tapicería de los asientos presenta desgaste por uso propio de su antigüedad y kilometraje, sin observarse destrucción generalizada de los asientos. El baúl conserva su revestimiento y capacidad funcional; lo observé libre de carga al momento de la inspección, con la llanta de repuesto y herramientas instaladas.

Vista del tablero de instrumentos, donde verifiqué el kilometraje acumulado de 180.956 km; observo encendidos los testigos correspondientes a la verificación habitual del sistema al colocar la llave en posición de contacto.

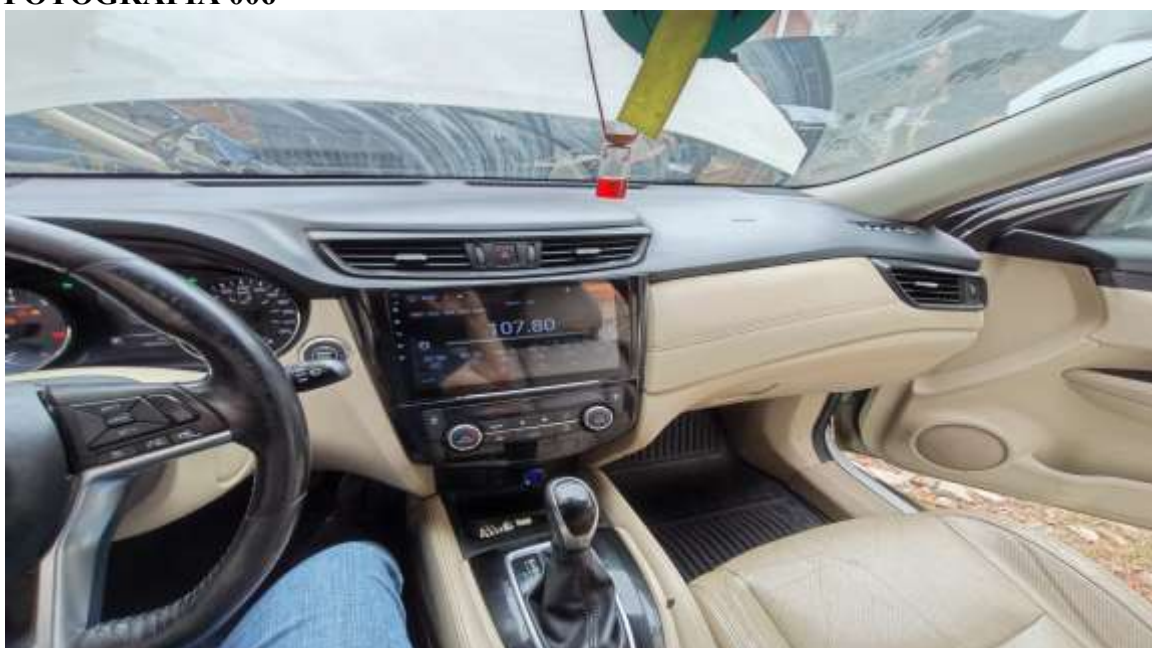
### FOTOGRAFÍA 006

Vista del panel central y del equipo de radio, verificado en funcionamiento durante la inspección.

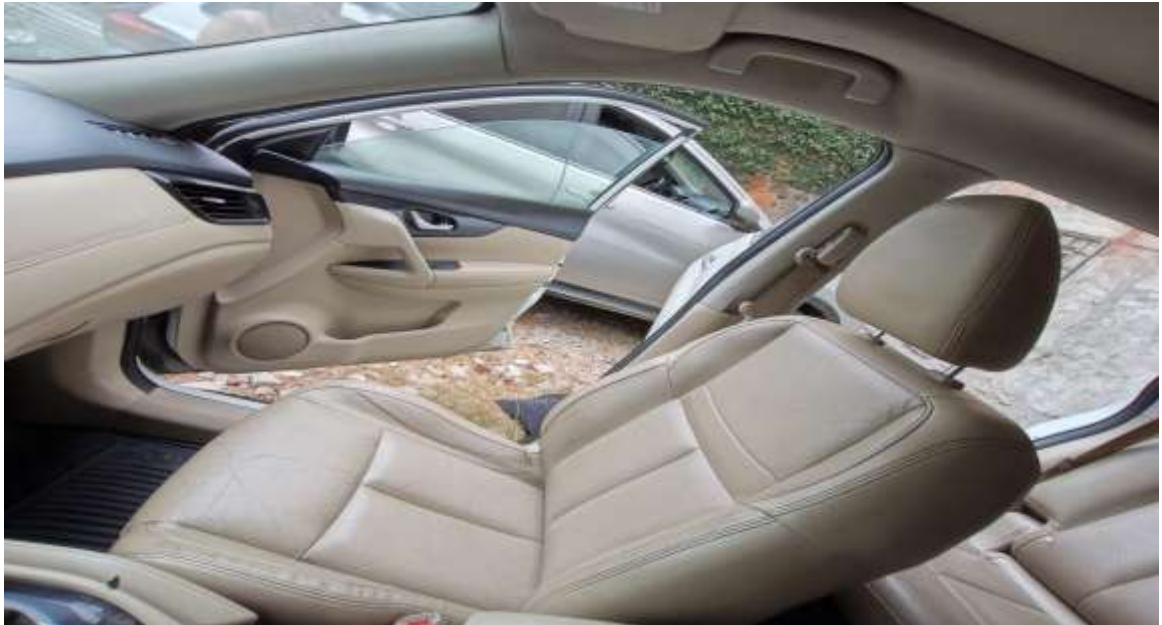
**FOTOGRAFÍA 007**

- Encendido y funcionamiento normal del motor.
- Prueba de manejo sin inconvenientes perceptibles.
- Funcionamiento normal del aire acondicionado, plumillas y radio.
- Conservación general de la carrocería y pintura original.
- Desgaste por uso propio del kilometraje acumulado (180.956 km), reflejado principalmente en la tapicería de asientos frontales.

Vista de la parte delantera de asientos, incluyendo asientos, tapicería y consola central.

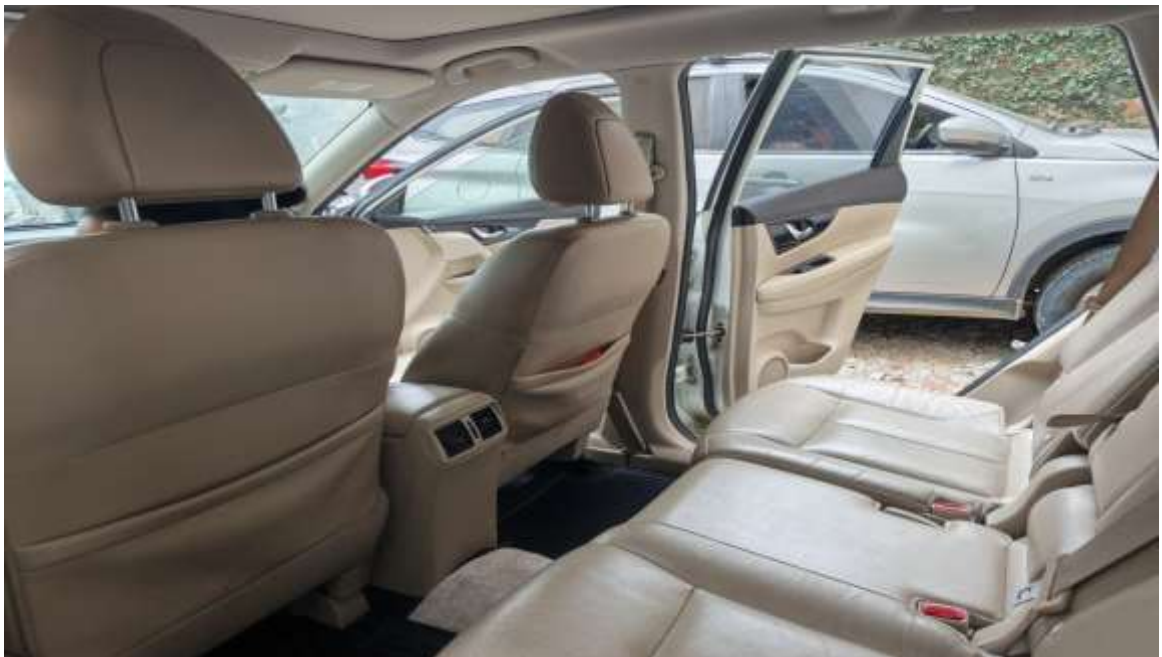
**FOTOGRAFÍA 008**

Vista adicional del interior trasero, mostrando el estado de la tapicería y los revestimientos internos de las puertas.

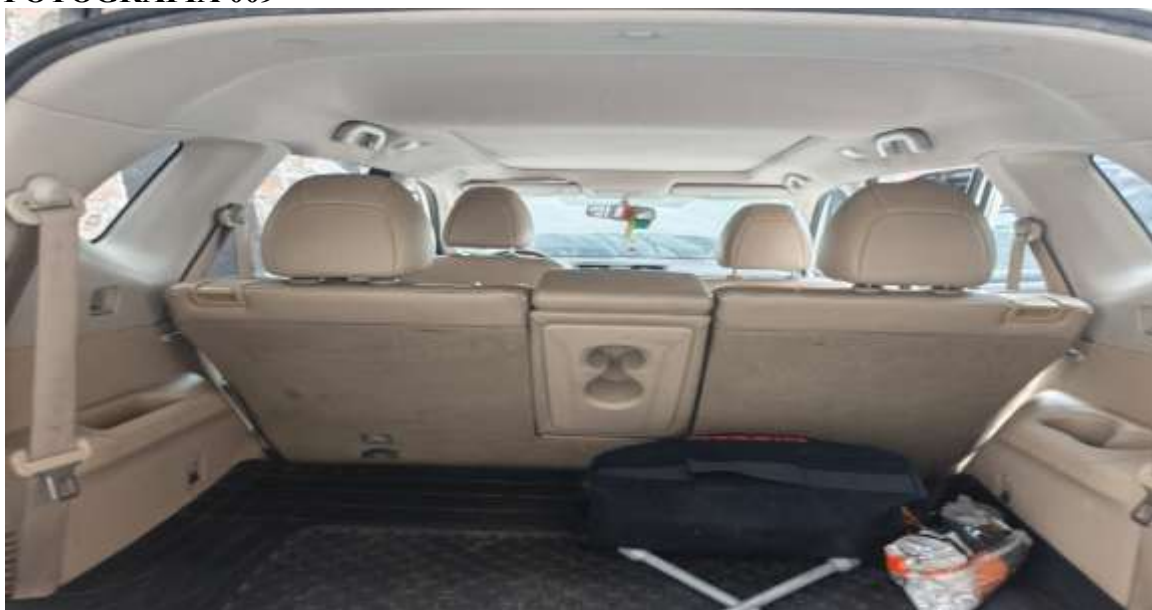
**FOTOGRAFÍA 009**

Vista del baúl del vehículo, observado libre de carga al momento de la inspección, con la llanta de repuesto y herramientas correspondientes.

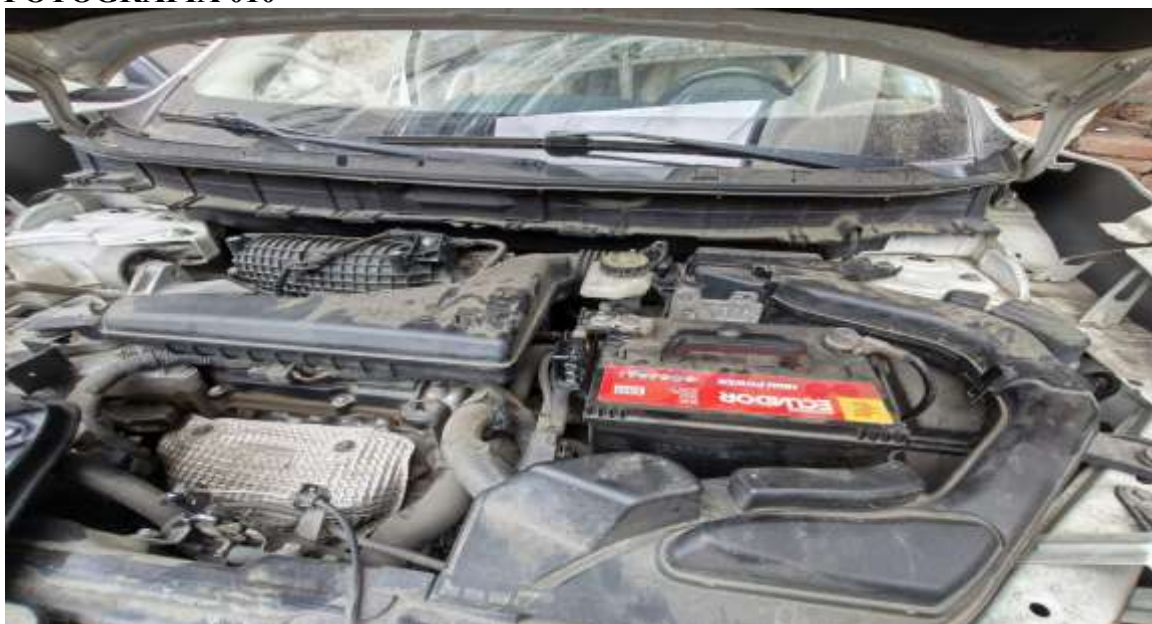
**FOTOGRAFÍA 010**

Vista del compartimiento del motor, incluyendo batería, conjunto motriz y componentes principales verificados durante la apertura del capó.
