No. Proceso: 13332-2024-00220

| | Objeto pericia | Avalúo bien mueble | |

INFORME PERICIAL

## 2.2 Descripción del Bien

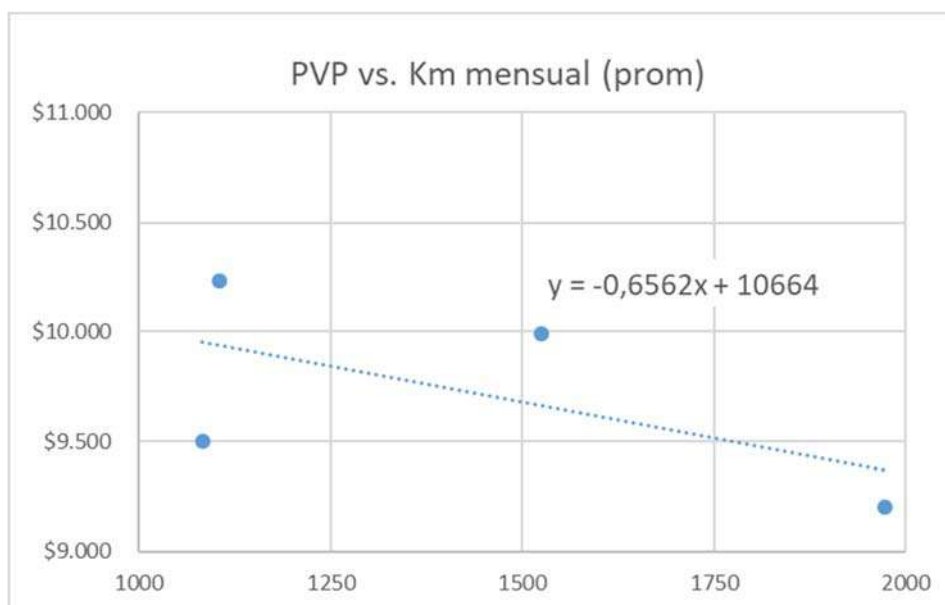
**Figura 1.** Análisis de Precios por Kilometraje Mensual

Finalmente, con los datos obtenidos se puede graficar las variables: precio versus kilometraje mensual (prom) como se muestra en la **Figura 1**, a fin de obtener la ecuación de la línea de tendencia y determinar el precio para cualquier valor de kilometraje mensual. En este caso, no fue posible leer el recorrido del vehículo directamente desde su odómetro ni tampoco fue posible recuperar dicho dato a través de algún registro o acta. Sin embargo, con base en experiencias previas sobre avalúos de vehículos destinados para servicio de uso público (taxi) y la data disponible en internet, se tiene que, en Ecuador, un taxi tiene un recorrido mensual entre 4000 a 6000 kilómetros. En concreto, para efectos de este informe se evalúa la ecuación para un recorrido de 5000 kilómetros por mes. Por lo tanto, el precio (en buen estado, operativo y sin restricciones legales de movilización) referencial a fecha de hoy para el vehículo señalado en la sección **2.2** es: **7383.00 USD**.

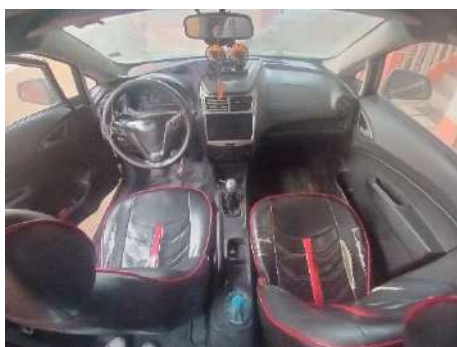
Vista asientos delanteros (con forros) y panel de control

| | Chevrolet Sail AC 1.4 4P 4x2 TM | | | GSM2989 | 2015 |
|---|---|---|---|---|---|
| X | Asientos y tapizados/forros | Sí | No operativo | Reemplazar forro + lavado general | |

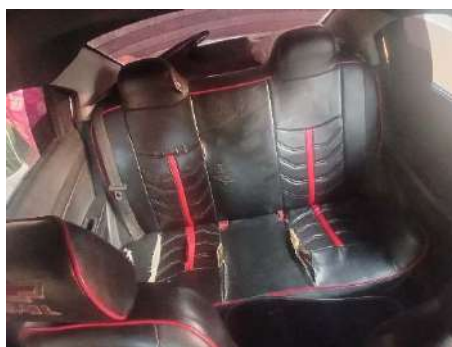
Vista asientos posteriores (con forros)

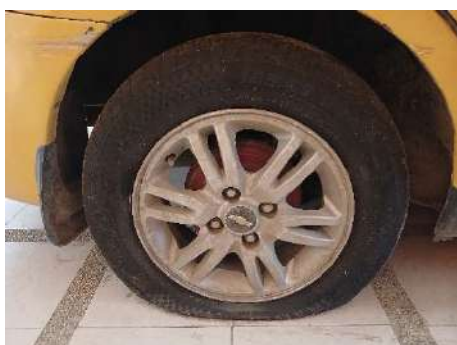
Estado de uno de los neumáticos

| | Chevrolet Sail AC 1.4 4P 4x2 TM | | | GSM2989 | 2015 |
|---|---|---|---|---|---|
| | Neumáticos | Sí | Parcial. Optvo. | Desinflados x2 | |

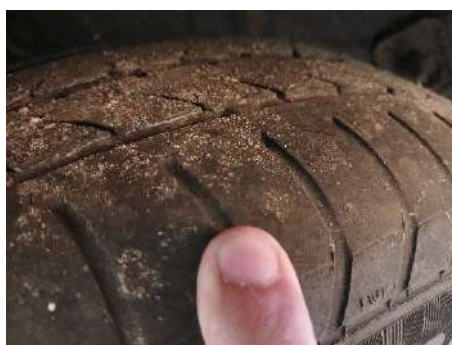
Estado de uno de los neumáticos –Detalle de capa de rodadura

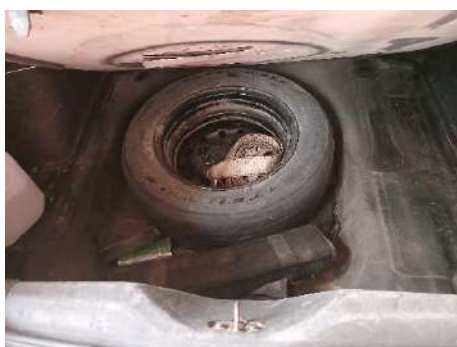
Rueda de emergencia

| | Chevrolet Sail AC 1.4 4P 4x2 TM | | | GSM2989 | 2015 |
|---|---|---|---|---|---|
| | Rueda de emergencia | Sí | No operativo | No se considera | |

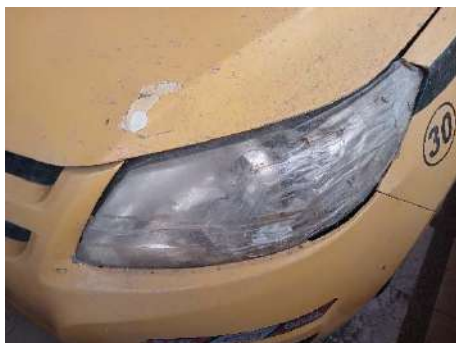
**Faro delantero roto**

| | Chevrolet Sail AC 1.4 4P 4x2 TM | | | GSM2989 | 2015 |
|---|---|---|---|---|---|
| X | Faros delanteros, laterales y posteriores | Sí | Operativo | Reemplazar x1 | |

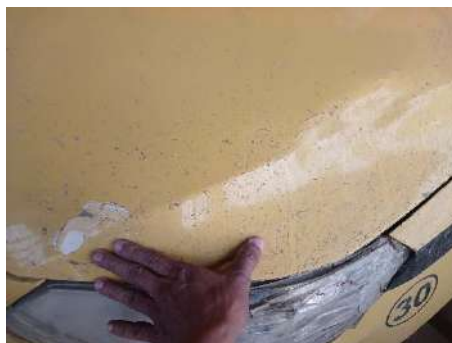
**Golpe local en capote**

| | Chevrolet Sail AC 1.4 4P 4x2 TM | | | GSM2989 | 2015 |
|---|---|---|---|---|---|
| | Capote | Sí | Operativo | Presenta golpe | |

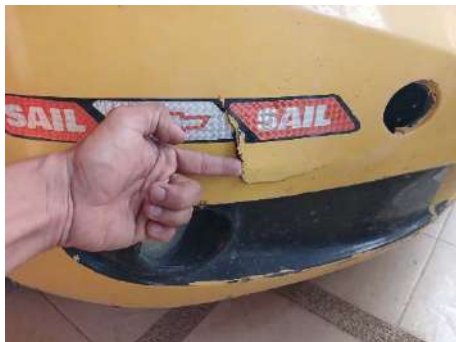
**Parachoques delantero roto**

| | Chevrolet Sail AC 1.4 4P 4x2 TM | | | GSM2989 | 2015 |
|---|---|---|---|---|---|
| X | Guardachoque delantero | Sí | Operativo | Presenta roturas; reemplar | |

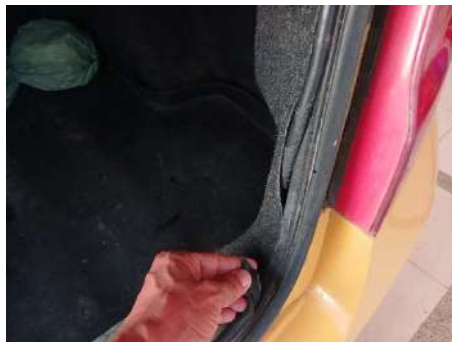
**Cauchos de puertas rotos**

| | Chevrolet Sail AC 1.4 4P 4x2 TM | | | GSM2989 | 2015 |
|---|---|---|---|---|---|
| X | Caucho puertas, ventanas y techo | Sí | No operativo | Reemplazar | |

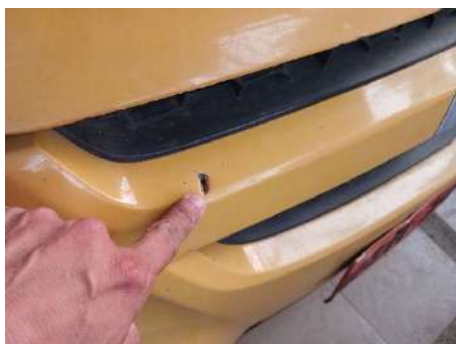
**Perforación local en parachoques delantero**
