## **“INFORME PERICIAL”**

En cumplimiento a lo dispuesto, por las autoridades en el sorteo del 12 de junio de 2025, en el cual se me posesiono el día 16 de junio del 2025, para dar cumplimiento al siguiente proceso que tiene como objetivo avalúo de bien mueble, por lo cual sustento el siguiente informe.

| <b>Avalúo:</b> Vehículo Mazda BT-50 CD STD CRD FL TM 2.49 4P, color blanco, de placas LBB - 4774, modelo 2013, numero VIN 8LFUNY0W6DMR03868, numero de motor WLAT1349589 | |

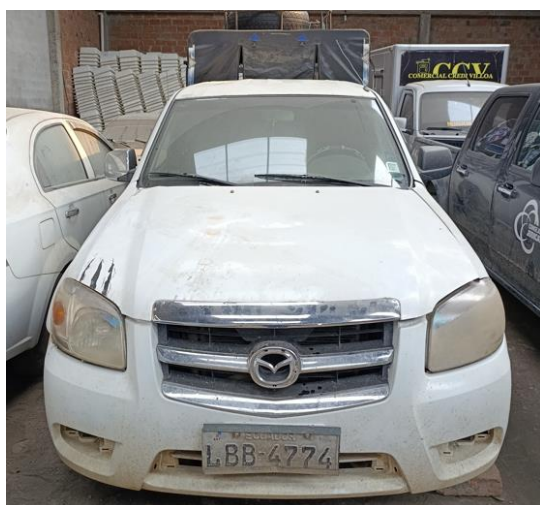
**FRONTAL**

| <b>PARTE</b> | <b>CONDICIÓN</b> | <b>OBSERVACIONES</b> |
|---|---|---|
| Carrocería | N | Daños en 3 chapas y compuerta, golpe frontal en parantes metálicos, golpe lateral izquierdo, parachoques y protectores o Fender en malas condiciones. Falta una protección plástica de la puerta derecha posterior. |

| GASTOS ESTIMADOS | |
|---|---|
| Reparación de golpes presentes reemplazo de piezas faltantes y restauración de pintura para que se identifique con las muestras. | 1500 USD |

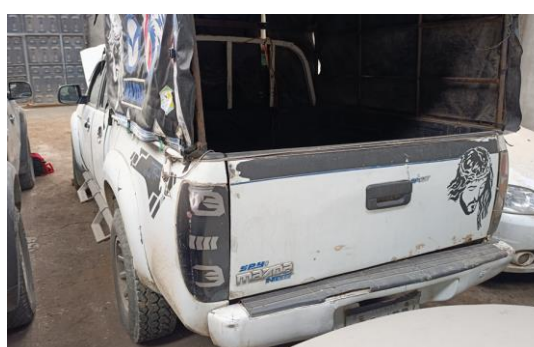
**POSTERIOR**

| <b>PARTE</b> | <b>CONDICIÓN</b> | <b>OBSERVACIONES</b> |
|---|---|---|
| Luces | N | Posee una película que se encuentra quemada y adherida a los faros posteriores los mismos se encuentran trizados, faros frontales en malas condiciones opacos. |

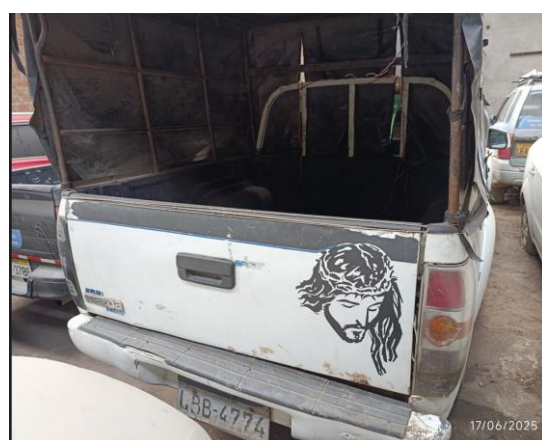
**BALDE**

| <b>PARTE</b> | <b>CONDICIÓN</b> | <b>OBSERVACIONES</b> |
|---|---|---|
| Furgón | N | Carpa y tubos en malas condiciones |

| Porta equipaje (Balde) | O | En malas condiciones con abolladuras y raspones |

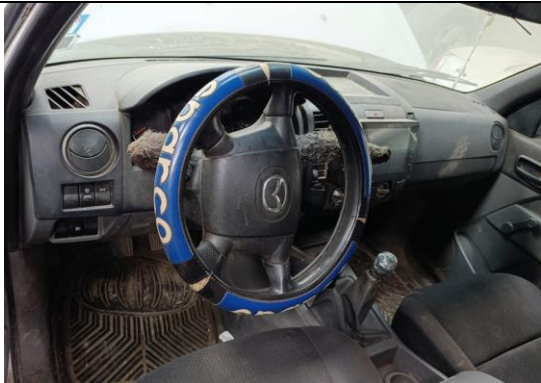
| INTERIOR | ASIENTOS POSTERIORES |

| <b>PARTE</b> | <b>CONDICIÓN</b> | <b>OBSERVACIONES</b> |
|---|---|---|
| Tapicería | N | Tapicería Original en mal estado |

| Tapicería de cuero | O | Malas condiciones en sus asientos frontales |
