INFORME PERICIAL

| Objeto de la Pericia | Avalúo técnico-comercial de vehículo, bien mueble embargado, para efecto de fijar el precio base del remate dispuesto por el Juzgado. |

| CAMPO | DATO | CAMPO | DATO |
|---|---|---|---|
| Modelo | MAZDA 6 2.0 MT | Año de fabricación | 2010 |

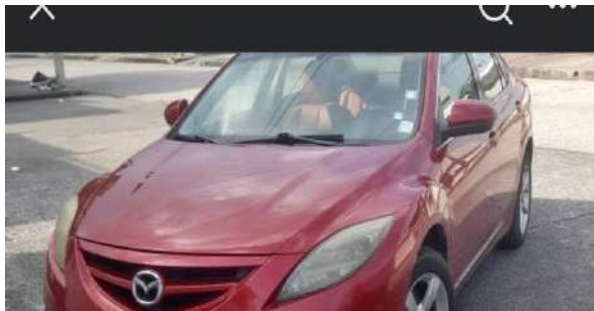
| COMPARABLE N.º 1 – Mazda 6 GT 2010 –<br>\$ 10.200,00 | COMPARABLE N.º 2 – Mazda 6 GT 2010 –<br>\$ 10.200,00 |

| COMPARABLE N.º 1 – Mazda 6 GT 2010 –<br>\$ 10.200,00 | COMPARABLE N.º 2 – Mazda 6 GT 2010 –<br>\$ 10.200,00 |
|---|---|
| Motor: 2.500 cc Año: 2010 Color: Rojo<br>Fuente: Facebook Marketplace – Guayaquil | Motor: 2.500 cc Año: 2010 Color: Rojo<br>Fuente: Facebook Marketplace – Guayaquil |

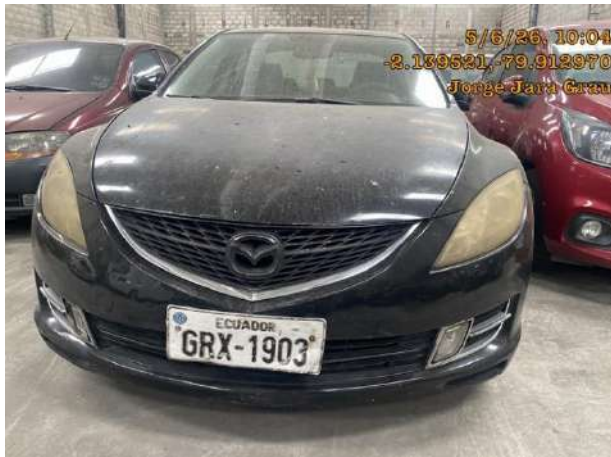
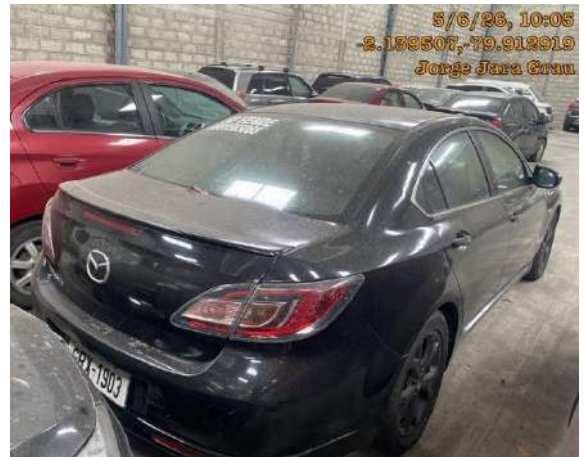
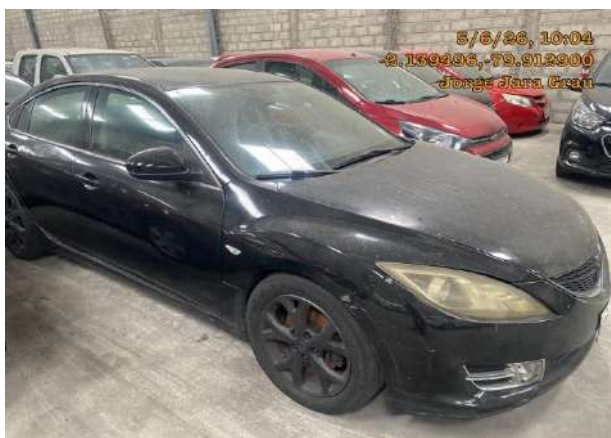
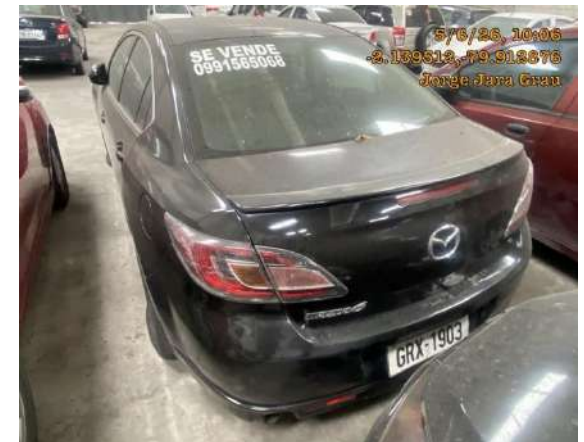
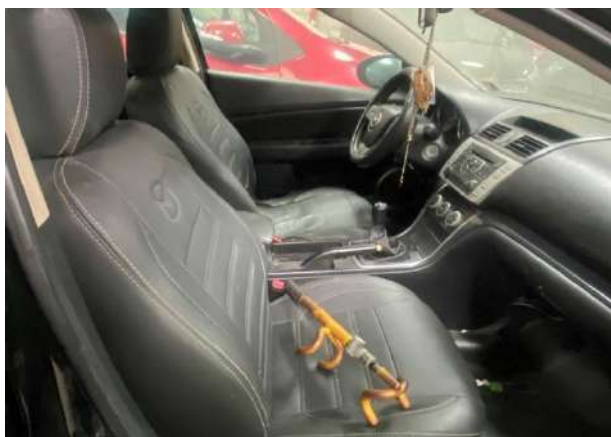
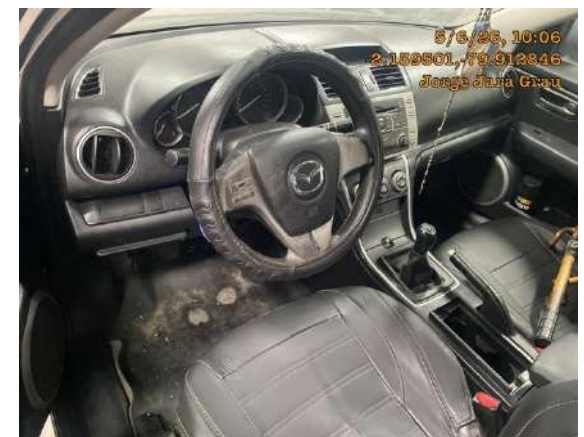
FOTOGRAFÍAS DEL ESTADO ACTUAL DEL VEHÍCULO

**Estado General de Conservación:** BUENO / REGULAR. En la inspección visual se observó lo siguiente:

- Vehículo estacionado, evidenciando un período prolongado de inactividad.
- Debido a la falta de la llave para encender el motor y la batería descargada no se pudo verificar el funcionamiento mecánico, aspectos que podrían incidir significativamente en el valor comercial real.

| COMPONENTE | ESTADO |
|---|---|
| Neumáticos (4) | Mal estado - capa de rodamiento malo |
| Pintura | Se observa deterioro y unos pocos rayones |
| Faros y direccionales frontales | Regular estado Faros delanteros con oxidación y amarillamiento |
| Guardachoque (ant./post.) | Averiados |

| COMPONENTE | CALIFICACIÓN | COMPONENTE | CALIFICACIÓN | OBSERVACIONES |
|---|---|---|---|---|
| Tapicería | Bueno (0.5) | Pintura | Regular (0.3) | Rayones y hendiduras en ambos lados |

- El valor determinado refleja el estado actual del vehículo a la fecha del presente informe. Cualquier deterioro mecánico ulterior o daño que no haya podido verificarse en la inspección visual podría reducir significativamente el valor comercial real.
- La batería se encuentra deteriorada, no tiene carga, es necesario darle un mantenimiento correctivo del motor, batería, neumáticos, carrocería para que el vehículo pueda funcionar correctamente.

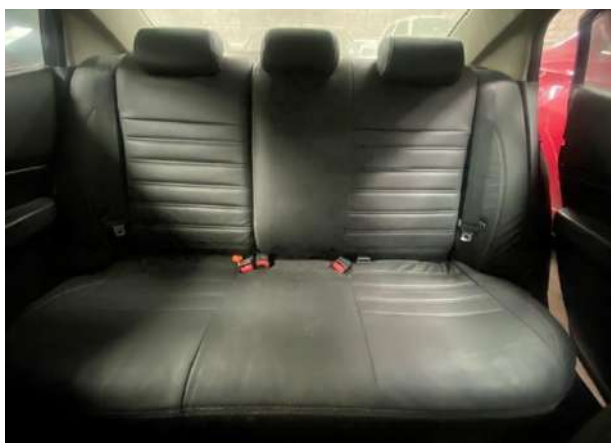
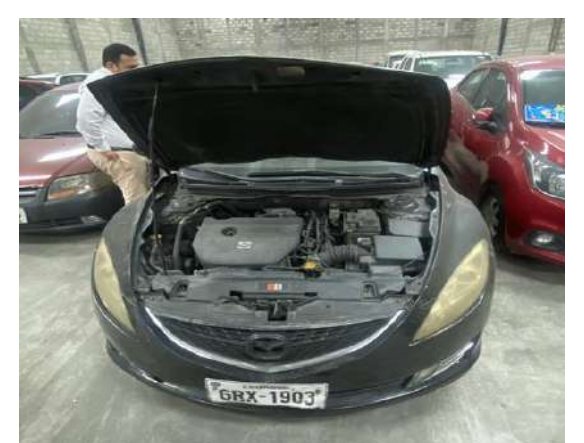
Este valor corresponde al valor real más próximo del bien en el mercado a la fecha de elaboración del presente informe, tomando en cuenta principalmente el estado regular en que se encuentra el vehículo, los daños visibles en carrocería, y la imposibilidad de probar el funcionamiento del motor durante la inspección.
