Perito Judicial en Ingeniería Mecánica Automotriz N° 25352052

Yo, **Ingeniero Jefferson Rodrigo Santamaría Víneces**, perito debidamente nombrado el día viernes 13 de marzo del 2026 dentro del juicio de CONTRATOS PRENDARIOS No. 23331-2024-02279 (**Juez ponente: Dr. Marco Franklin Pineda Rivera**), que sigue Banco Desarrollo de los Pueblos S.A. Codesarrollo mediante su Procurador Judicial Abg. Marcos Fernando Carrion Ruiz contra los señores Diego David Vera Suarez y Deisy Margarita Arboleda Solano, expongo a usted respetuosamente el siguiente Informe Pericial:

El día lunes 16 de marzo de 2026 a las 11h20, se llevó a cabo la diligencia de inspección técnica y estado de conservación del automotor, materia del presente informe. En esta diligencia se hizo la inspección y levantamiento de información técnica del vehículo Marca: Changan, Modelo: CS35 LUXURY AC 1.6 5P 4X2 TM, AÑO: 2019, CHASIS: LS5A3ABE7KA960291, MOTOR: JL478QEEJC9AE079797, PLACA: PDN6509; para determinar su avalúo.

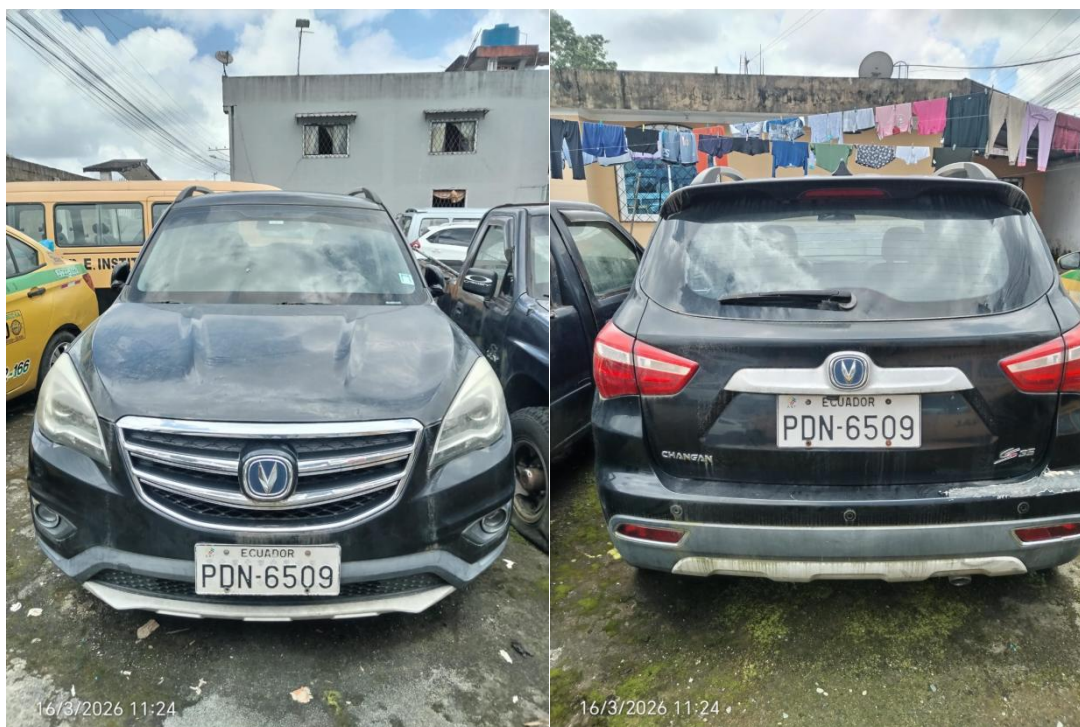
**FOTO. 1-2**

**Carrocería y Pintura:** Carrocería en estado regular, pintura en mal estado; la carrocería presenta fisuras y reparaciones en bumpers delantero y posterior,

**VISTA FRONTAL Y POSTERIOR**

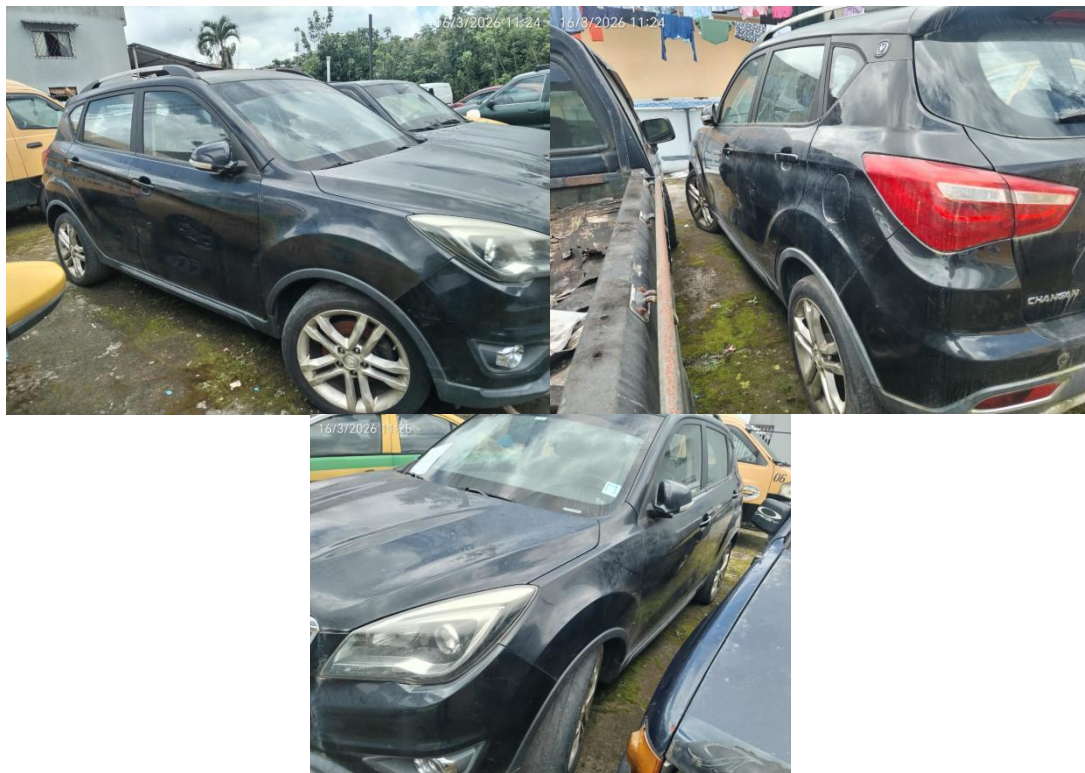
**FOTO 3-4-5**

se evidencia agua retenida o empozada en habitáculo de llanta de emergencia, presencia de corrosión en carter de motor, pintura de vehículo con pérdida de barniz o brillo por exposición constante a luz solar y condiciones climáticas, presencia de rayones de media y poca profundidad.

**VISTA LATERAL RH Y LH**

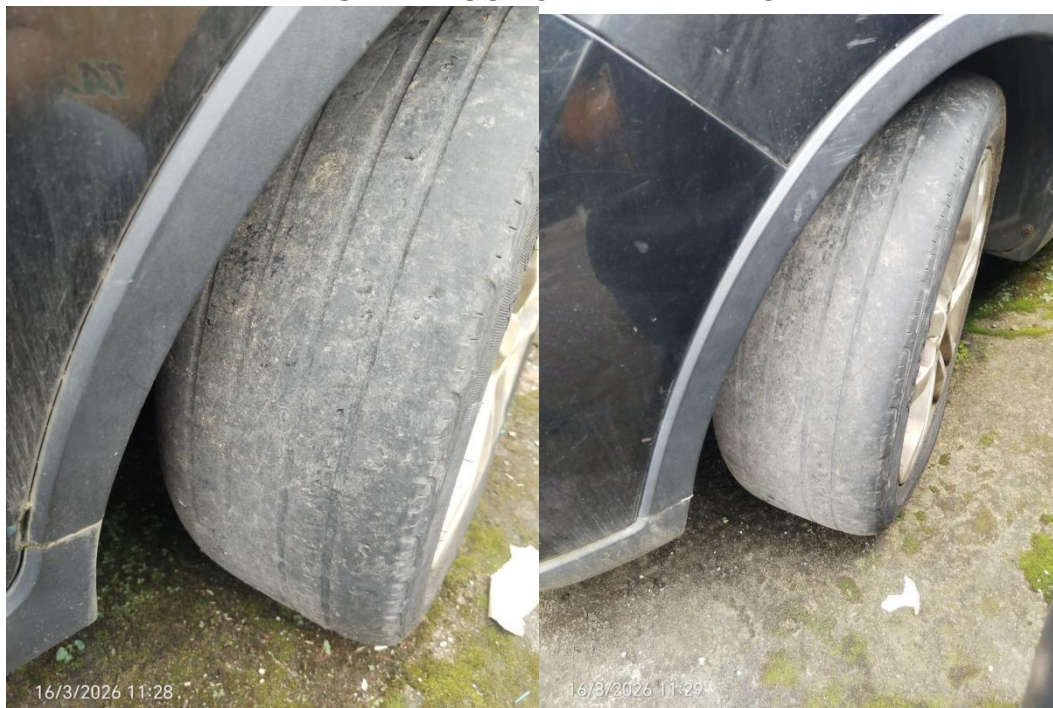
**Neumáticos:** Los neumáticos o llantas están en mal estado, posea 4 neumáticos tipo tubulares-radiales con medida 215/50R17, el calibre o remanente en la banda de rodamiento paso el indicador TWI que es el límite mínimo de rodamiento seguro de un neumático, si tiene llanta de emergencia y sus respectiva para el desmontaje y montaje, los aros son los de línea de ensamble y presentan abolladuras.

**FOTO 6-7**  
**NEUMÁTICOS EJE DELANTERO**

Los neumáticos están fuera de la tolerancia mínima de funcionamiento.

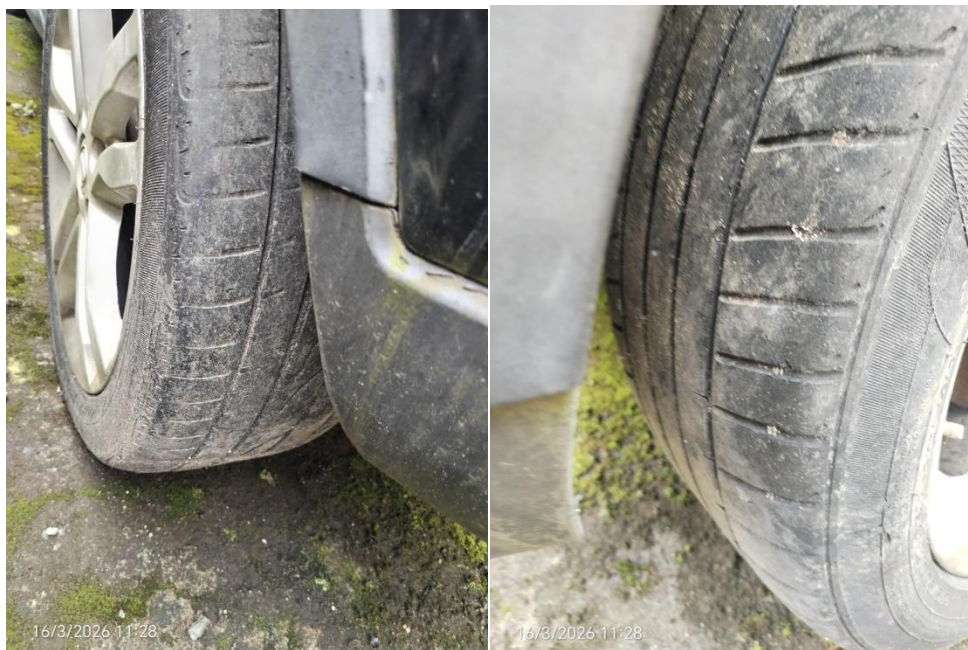
**FOTO 8-9**  
**NEUMÁTICOS EJE TRACCIÓN**

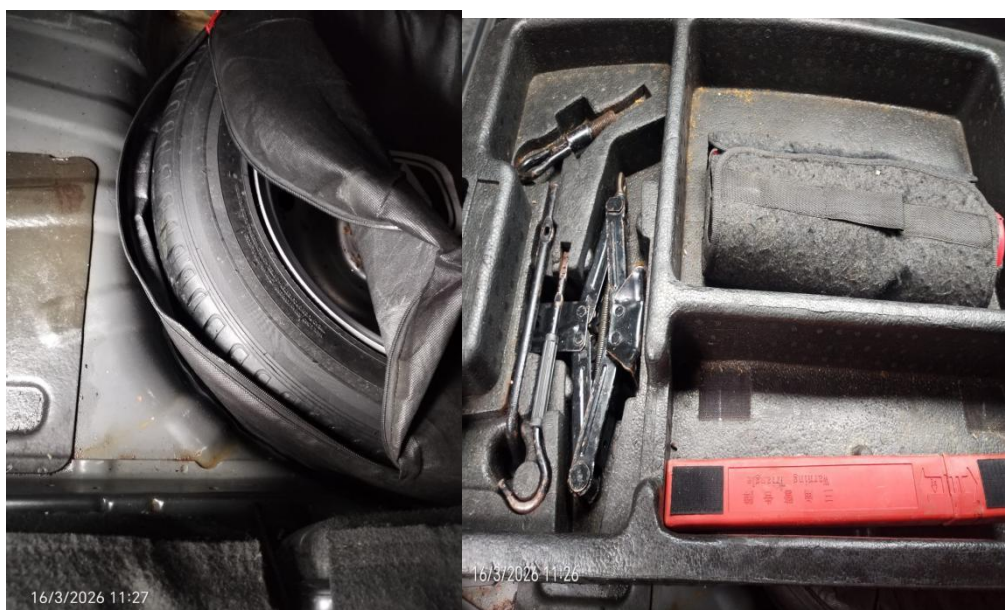
**FOTO 10**  
**ESPACIO LLANTA DE EMERGENCIA Y HERRAMIENTA**

Al encontrarse agua empozada en el habitáculo de la llanta de emergencia es porque existe algún caucho de sello de la compuerta o sello de carrocería averiado, por ello la presencia de hongo o moho en los asientos posteriores.

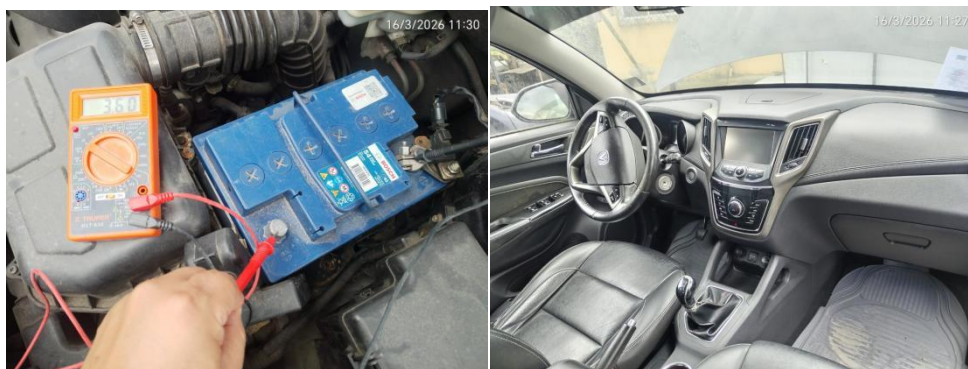
**Sistema Eléctrico y Electrónico:** El sistema eléctrico con apariencia regular, cableado de motor y accesorios, existen adaptaciones de cables en inyectores, batería con bajo voltaje, no se puede evidenciar testigos encendidos del sistema electrónico se desconoce si tiene check engine encendido.

### FOTO 11-12 BATERIAS Y PANEL DE INSTRUMENTOS
