UNIDAD JUDICIAL CIVIL CON SEDE EN EL CANTON GUAYAQUIL  
ABGDO. ISAZA PIEDRAHITA JUAN CARLOS - JUEZ  
INFORME PERICIAL - 1.- DATOS GENERALES DEL JUICIO

**3.- OBJETIVO DEL INFORME.-** Realizar el avalúo del bien mueble, en las condiciones actualmente existentes, circunstancias y de acuerdo con las condiciones de mercado. Mediante inspección técnica visual.

## 4.2.- CARACTERISTICAS DEL VEHICULO

### AMPLIACION DE REQUERIMIENTO ACLARATORIO

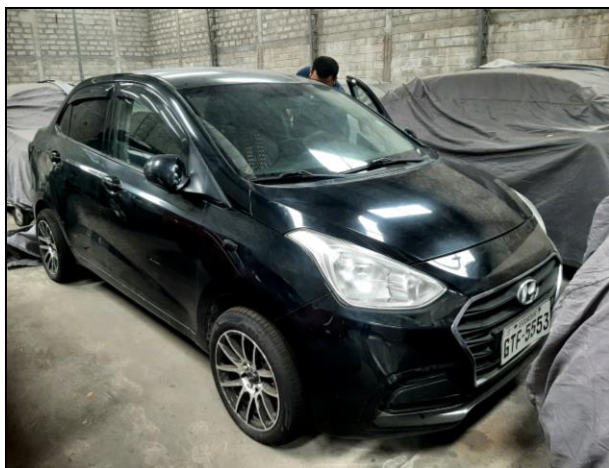
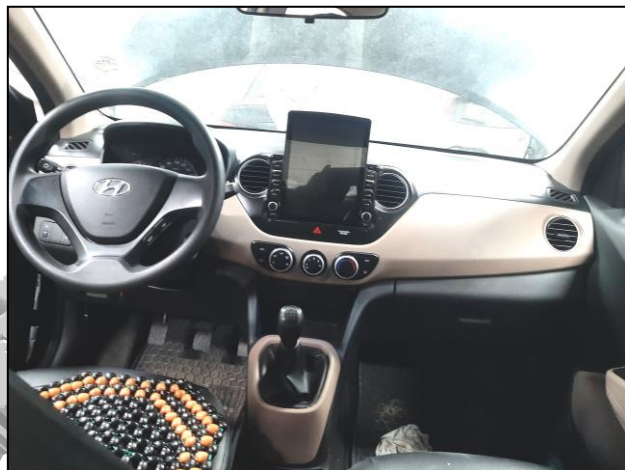
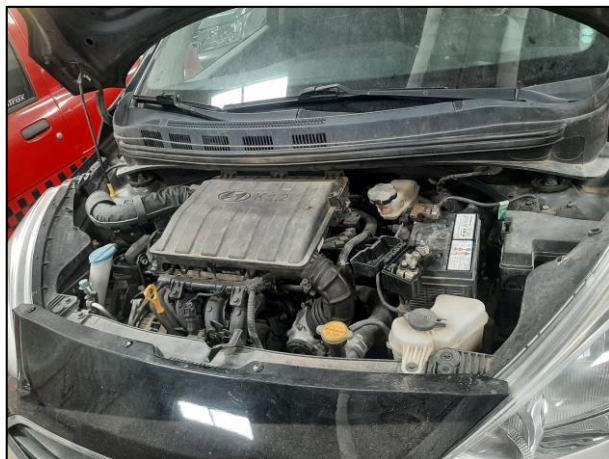
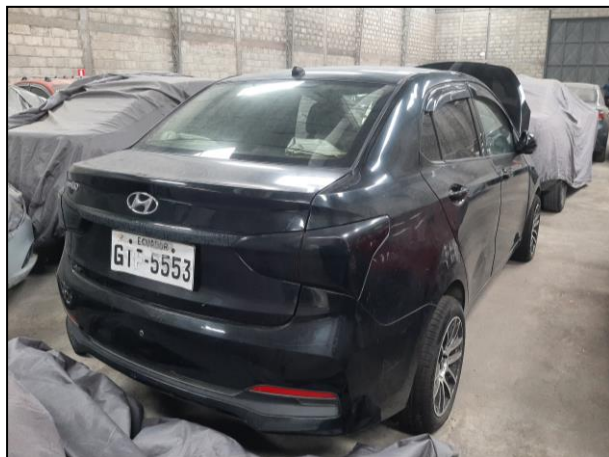
5.- FOTOGRAFIAS:

Pintura: regular con ralladuras - Capot: R/E / Puertas delanteras y posteriores en R/E - Porta equipaje: R/E

Guardafangos: delantero LI OK, LD OK - posteriores: LD con ligero abollamiento y LI OK

RUEDAS Y NEUMATICOS (4): Delanteras y traseras (35%) 195/50R15 apariencia de regular estado, con aros de aleación, en regular estado, sin tapacubos

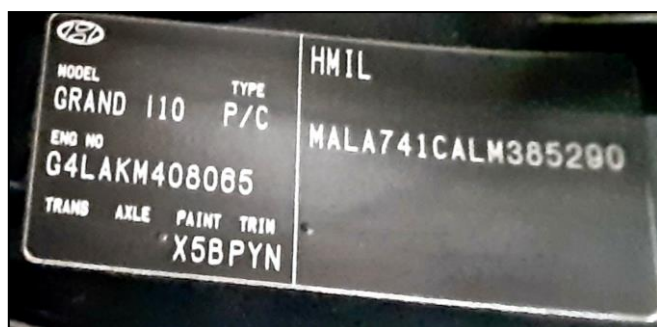
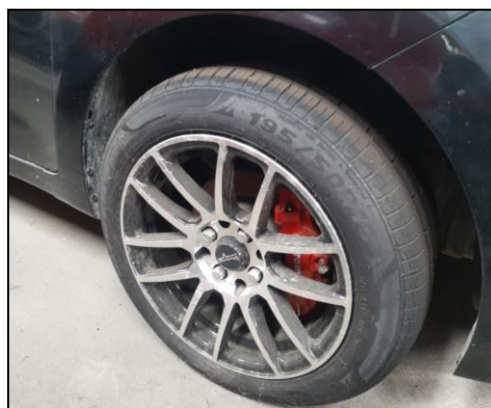
VIN y numero motor

**CHASIS No. MALA741CALM385290**

**MOTOR No. GALAK408065**
