| INFORME PERICIAL | |

| DATOS GENERALES | |
|---|---|
| El presente informe tiene como objetivo realizar el avalúo del vehículo embargado. | |

| MARCA: | NISSAN |
| MODELO: | VERSA AC 1.6 4P4X2 TM |

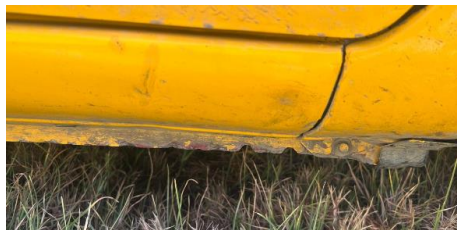
**Carrocería:** Presenta abolladuras leves en el guardafangos delantero del lado del conductor y en la compuerta posterior del vehículo. También presenta deformaciones en los cuatro puntos inferiores que sirven de soporte para elevar del vehículo.

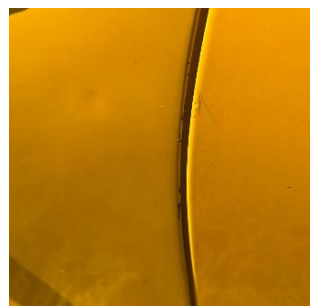
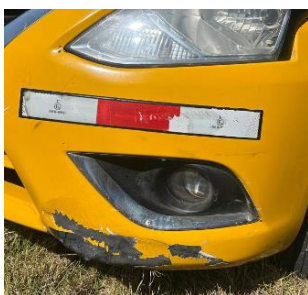
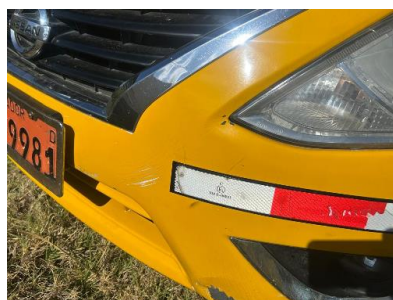
**Pintura:** Se observa pequeños desprendimientos de pintura en los filos de las 4 puertas y compuerta posterior del vehículo. Además, se observan rayones leves en los cuatro guardafangos y uno muy grande en el lado derecho inferior del guardachoque delantero (todo visto desde el frente del vehículo).

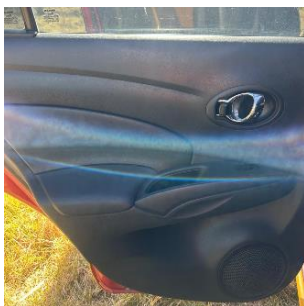
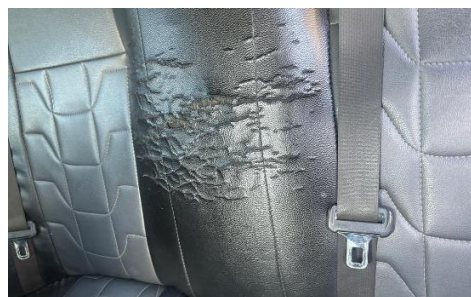
**Tapicería:** Se observa desgaste normal por el uso en tableros de puertas. Además, se pudo observar que toda la tapicería de los asientos tanto delanteros como posterior se encuentran en mal estado.

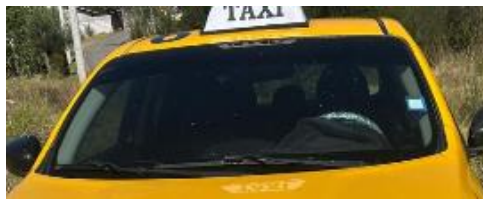
**Parabrisas:** Se encuentra en buenas condiciones sin ninguna trizadura.

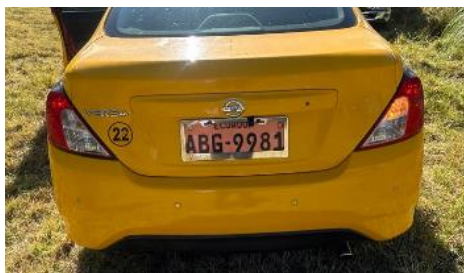
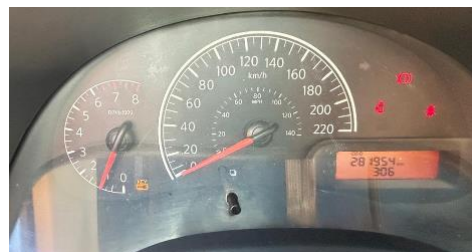
**Luces (iluminación y testigo):** todas las luces testigo y de iluminación se encuentran en su posición correcta y funcionando.

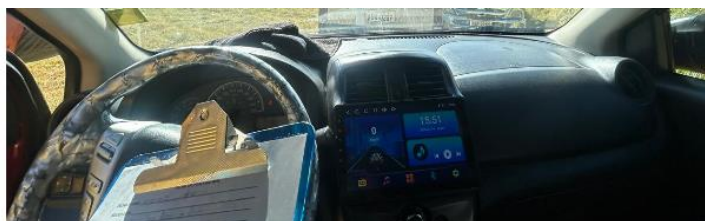
**Tablero:** Se observa que presenta desgaste normal y se encuentra en buen estado.

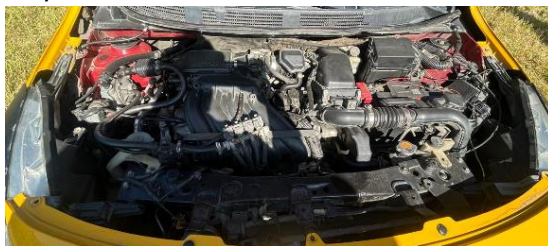
**Condición del motor:** Desde la parte exterior y su funcionamiento se puede evidenciar que se encuentra en buen estado, sin embargo, para determinar el estado real se tendrían que realizar comprobaciones más profundas y exhaustivas.
