## INFORME PERICIAL

| Número del Proceso | 05332-2021-00794 |
| Objeto de la Pericia | - Realizar el avalúo del bien mueble (CAMIONETA) retenido. |

| DATOS TÉCNICOS DEL VEHÍCULO | |
|---|---|
| MODELO | B2200 2.2 CS 4X2 TM |

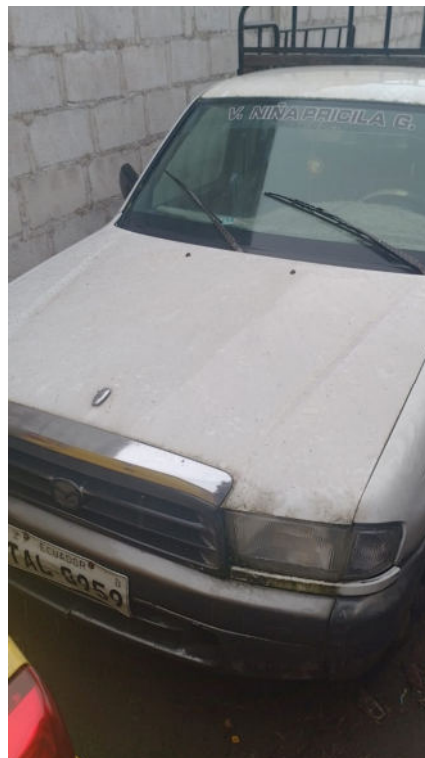
VISTA FRONTAL

- La camioneta se encuentra con un deterioro considerable, esto debido a los años de servicio que tiene.
- El estado de la pintura en general de la camioneta se encuentra regular, tiene ciertos detalles en su guardachoque delantero.

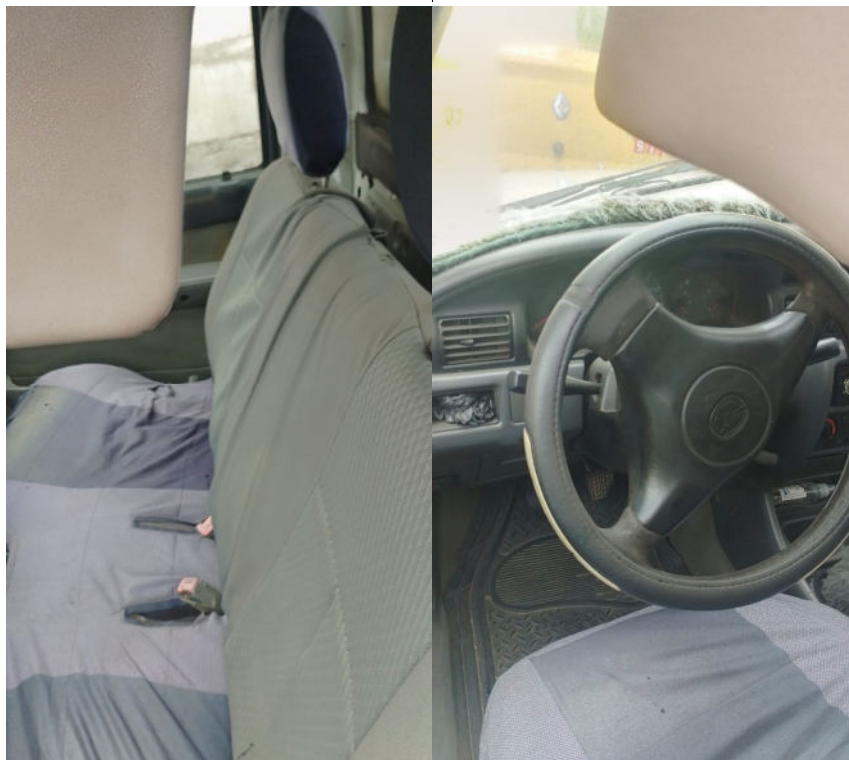
VISTA INTERIOR

- En el interior de la camioneta se evidencia un deterioro algo considerable, ya que los forros de los asientos del conductor y copiloto, los cuales se encuentran con desgaste.

- La camioneta, para los años de servicio, se encuentra algo conservada, pero por otro lado, es necesario realizar ciertos mantenimientos tanto en pintura como en el motor y otras partes como la transmisión y el interior de la cabina.

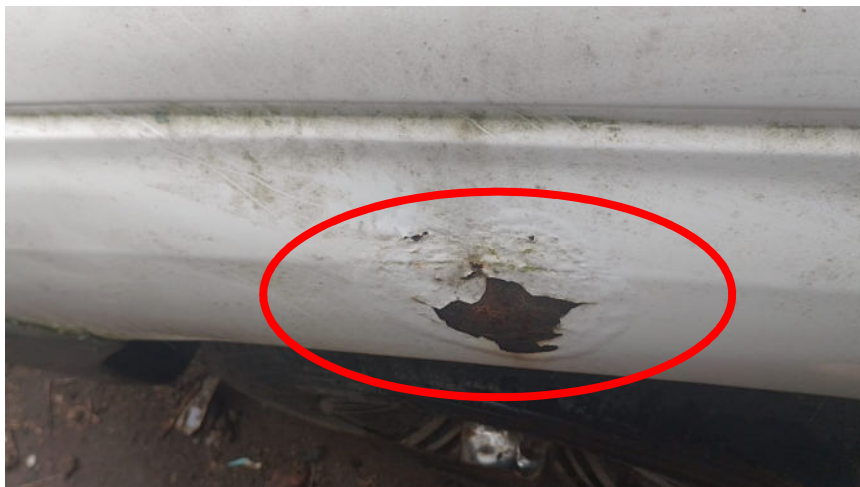
DETALLE DE ÓXIDO EN CARROCERÍA

- De acuerdo a lo evidenciado el día de la inspección, se denota que la camioneta se encuentra a la intemperie y por esta razón el vehículo tiene varios detalles en su carrocería, presenta óxido y pintura quemada por el sol.

- El estado general de pintura y latonería se encuentra en estado regular, esto haciendo referencia al detalle en su guardachoque, además tiene un detalle de óxido en el lado izquierdo de la camioneta.

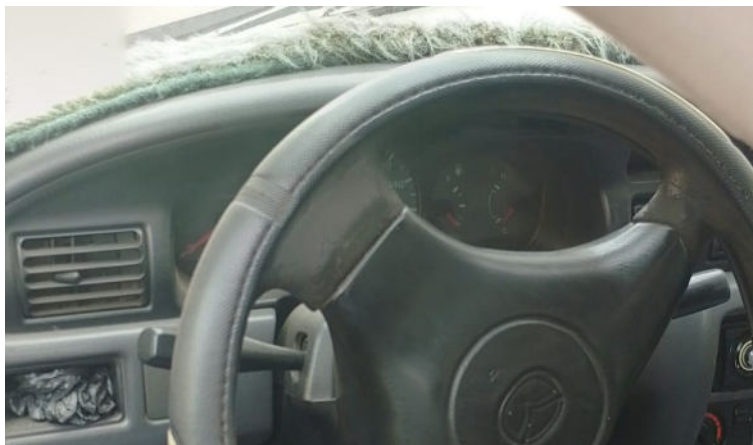
TABLERO

- No fue posible encender la camioneta, esto debido a que, no tenía carga en sus baterías, además de que no se pudo ver el kilometraje con el que contaba. Por lo que se asume que el vehículo no ha sido encendido por hace varios meses.

- La camioneta necesita cambio de batería, un lavado completo, cambiar aceites y fluidos del motor con sus respectivos filtros, caja de cambios, corona de transferencia, líquido de frenos, embrague y dirección; así mismo de su líquido refrigerante y termostato. Además, de otros componentes que no son necesarios para su correcto funcionamiento, pero si son necesarios para evitar posibles averías a futuro.
