## INFORME DE AVALUO

RETASA AVALUO BIEN INMUEBLE PROCESO COACTIVO N°. 2023-0227-02

| USO ACTUAL | TERRENO CON INFRAESTRUCTURA CAMARONERA SIN ACTIVIDAD |

KM. 1½ VÍA ENGUNGA – ENGABAO, SOBRE EL MARGEN IZQUIERDO,  
HACIENDA ENGUNGA

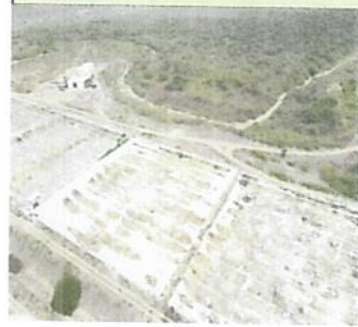
### 6.3.0 PREDIO ZONA ACUICOLA Y AGRARIA.

**Predio zona acuicola y agricola:** Tiene una cabida de **100,00 has**, de forma irregular, terreno medianero, plano en su mayoría y ondulado. Posee un tipo de suelo arenoso- seco, con alto nivel friatico, ya que el predio se encuentra cerca del mar. El predio cuenta al momento con una infraestructura camaronera sin uso y en mal estado, el suelo presenta un 40% aproximadamente de uso en infraestructura camaronera, con movimiento de tierra, trabajos de desbroce y limpieza, muros perimetrales para piscinas de camaron, compuertas en cada piscina, sistema de toilet de horigon armado, sistema de climatización, sistema eléctrico con tablero para cada módulo.

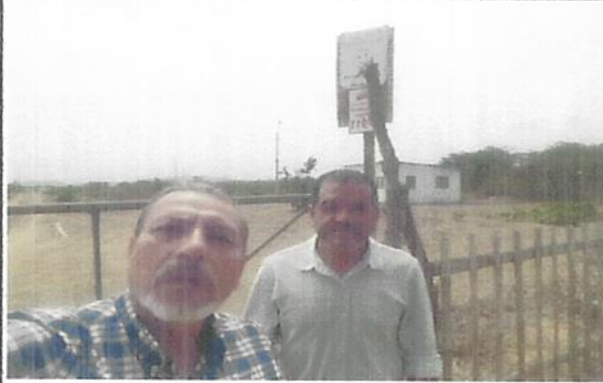
Foto # 7: Vista de puerta de ingreso en compañía del DEPOSITARIO

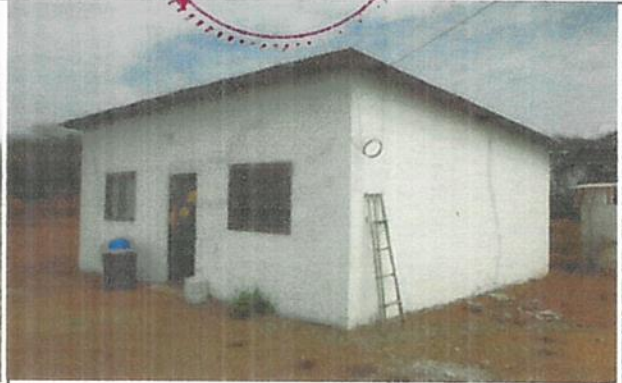
11) VIVIENDA - GUARDIAN: Tiene una medida de **42,00 M<sup>2</sup>**, mamposteria de bloques, estructura hormigon armado, cubierta de estructura madera con planchas de asbesto cemento, ventanas de estructuras de madera y vidrio, piso de cemento alisado, puertas de madera. consta de sala, comedor, cocina, 2 dormitorios 1 baño, instalaciones eléctricas sobrepuestas, instalaciones de agua potable sobrepuestas.

Foto #8: vista de casa de guardian

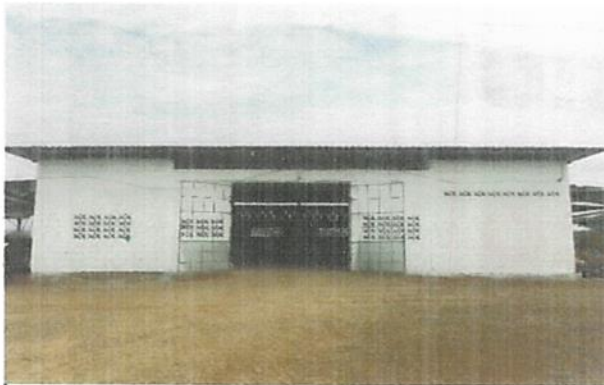
12) BODEGA DE INSUMOS: Tiene una medida de **207,00 M<sup>2</sup>**, mamposteria de bloques, estructura hormigon armado, cubierta de estructura madera con planchas de asbesto cemento, piso de cemento alisado, puertas de madera. Consta de area abierta, para guardar los insumos.

Foto #9: vista de galpón bodega

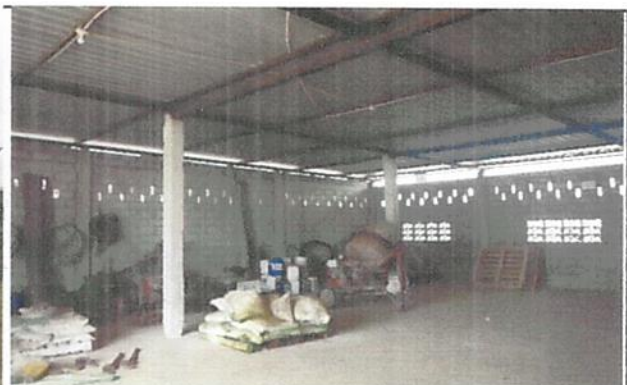
Foto #10: vista interna de la bodega

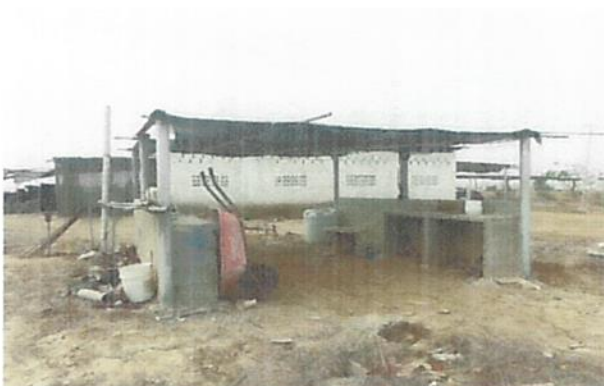
13) ÁREA DE TALLER: Tiene una medida de **20,00 M<sup>2</sup>**, estructura de tubos PVC reforzados con cemento en su interior, mesones de Hormigon Armado, área abierta.

Foto #11: vista de área abierta de taller

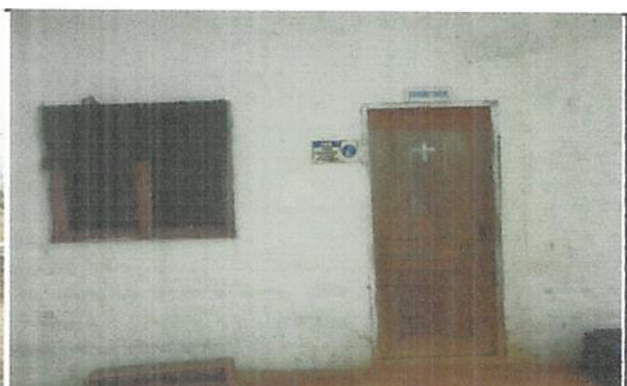
14) DORMITORIOS: Tiene una medida de **84,00 M<sup>2</sup>**, mampostería de bloques, estructura hormigón armado, cubierta de estructura madera con planchas de asbesto cemento, ventanas de estructuras de madera y vidrio, piso de cemento alisado, puertas de madera. consta de sala, 4 dormitorios, batería sanitaria, instalaciones eléctricas sobrepuestas, instalaciones de agua potable empotradas y sobrepuestas.

Foto #12 vista de dormitorio general

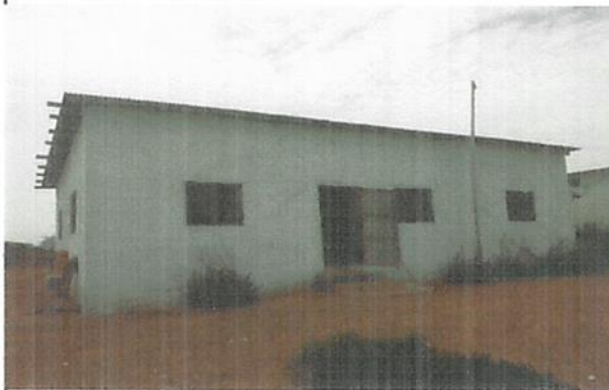
15) COCINA - COMEDOR: Tiene una medida de **104,00 M<sup>2</sup>**, mampostería de bloques, estructura hormigón armado, cubierta de estructura madera con planchas de asbesto cemento, ventanas de estructuras de madera y mallas antimosquito, piso de cemento alisado, puertas de madera. consta de área comedor, cocina con mesones de hormigón armado, instalaciones de agua potable sobrepuestas, instalaciones eléctricas empotradas y sobrepuestas.

Foto #13: Vista de comedor y cocina

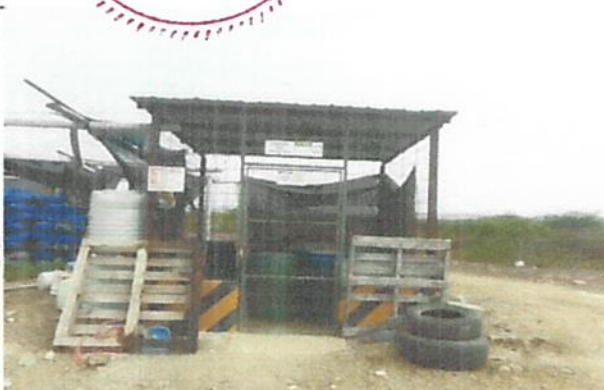
16) AREA DE COMBUSTIBLE: Tiene una medida de **9,00 M<sup>2</sup>**, estructura hormigón armado, cubierta de estructura hierro, con planchas de asbesto cemento, paredes perimetrales de malla metálica.

Foto #14: Vista area de combustible

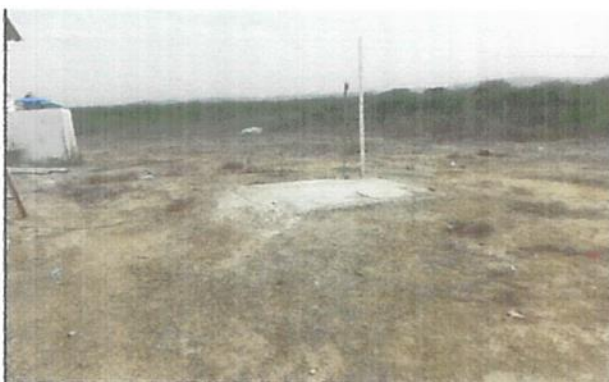
19) POZO SEPTICO: constan de **2 U**, hormigón armado, estructura construida bajo tierra

Foto #15: vista de Pozo septico

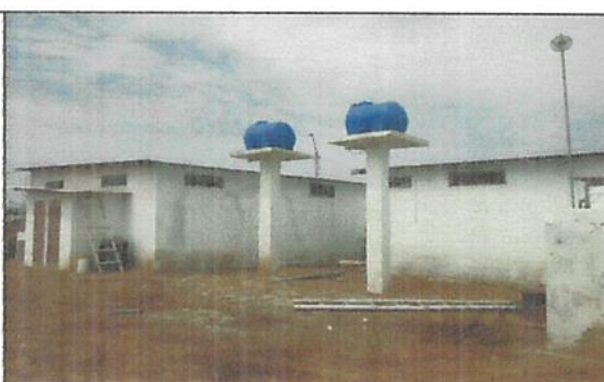
18) TANQUES ELEVADOS: constan de **3 U** hormigón armado en la losa superior se observa un tanque plástico que mantiene el agua represada.

Foto #16: vista de tanques elevados

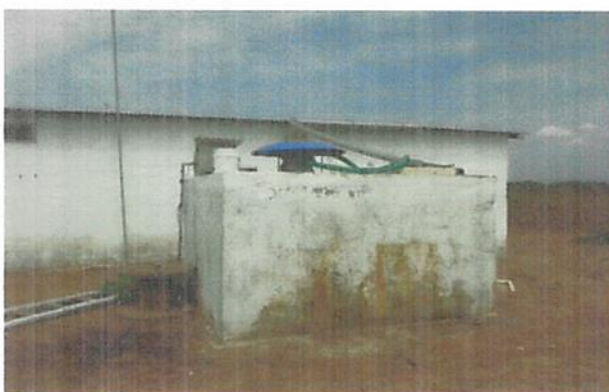
17) CISTERNA: Tiene una medida de **18,40 M<sup>3</sup>**, hormigón armado elemento construido a nivel del suelo.

Foto #17: vista de cisterna

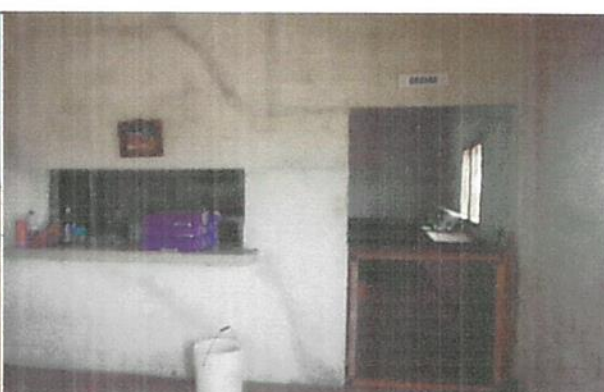
Foto #18: vista de cocina
