# **INFORME TECNICO PERICIAL PARA DETERMINAR EL AVALUO COMERCIAL DEL CAMION EMBARGADO MARCA HINO MODELO XZU710L-HKFQL3 AC 4.0 2P 4X2 TM, PLACAS GSN3243 AÑO 2015**

INFORME PERICIAL

| Objeto de la Pericia | EL AVALUO COMERCIAL DEL CAMION EMBARGADO MARCA HINO MODELO XZU710L-HKFQL3 AC 4.0 2P 4X2 TM, PLACAS GSN3243 AÑO 2015 |

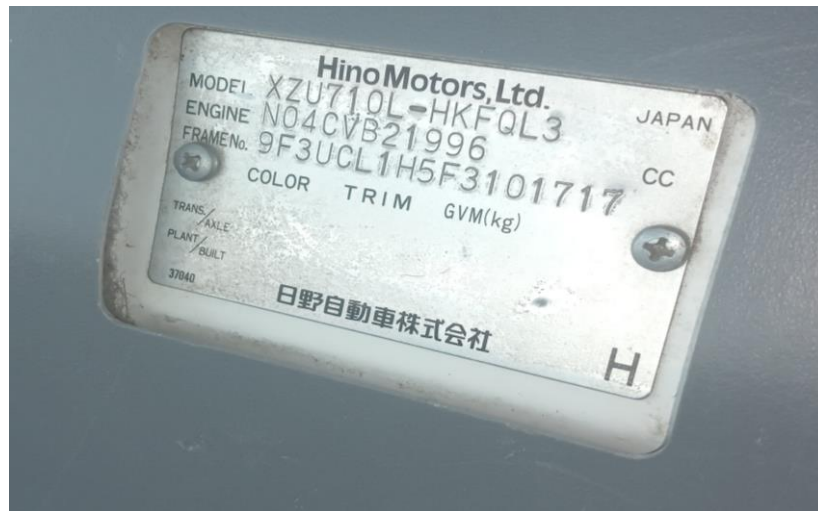
En el momento de la inspección se constató el chasis, y motor con la placa característica de la carrocería del camión como se puede observar a continuación:

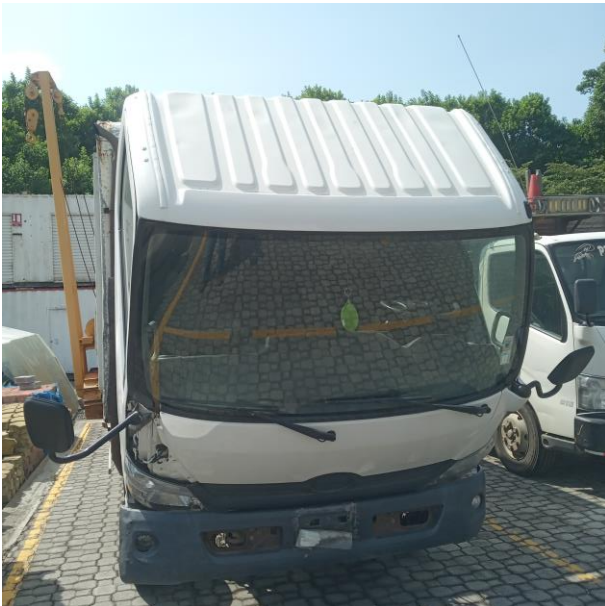
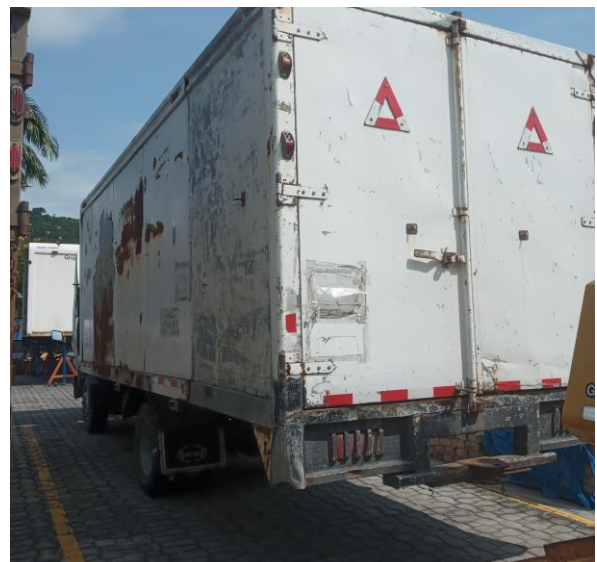
Con respecto a la placa del camión esta no se evidencio en el bien tanto en lado frontal y posterior.
