**INFOME PERICIAL****1. DATOS DEL PROCESO**

| Acción | Remate de Prenda |
| Nombre y apellido del perito | Cesar Eduardo Sevillano Estrada |

| Modelo | FRR 90L 5.2 2P4X2 TM DIESEL |

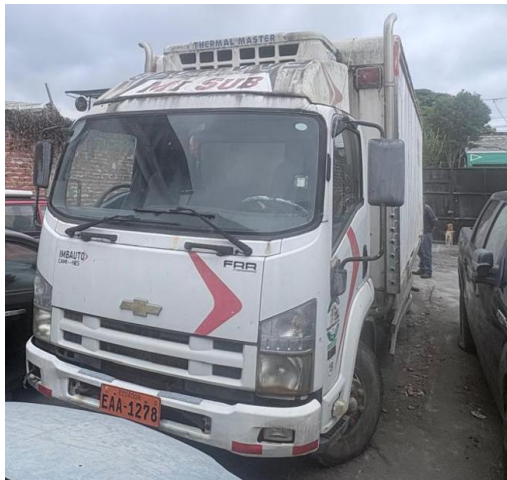
**VISTA FRONTAL**

| Componentes | BE | RE | ME | Observación |
|---|---|---|---|---|
| Parachoques delantero - posterior: | | X | | Descentrado el guardachoque delantero |

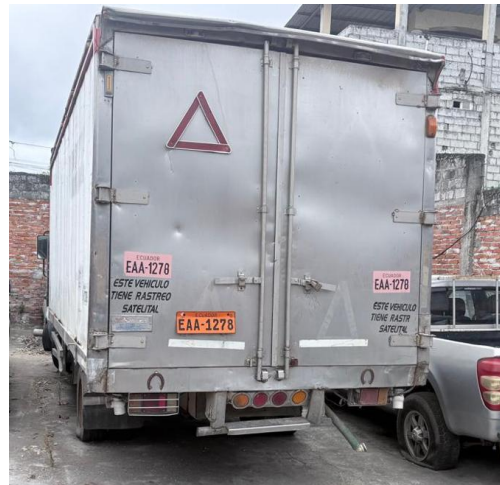
**VISTA POSTERIOR**

| Componentes | BE | RE | ME | Observación |
|---|---|---|---|---|
| Faros: | | X | | Faro roto posterior del furgón |

| Componentes | BE | RE | ME | Observación |
|---|---|---|---|---|
| Furgón | | X | | Golpes y fisuras en su estructura |

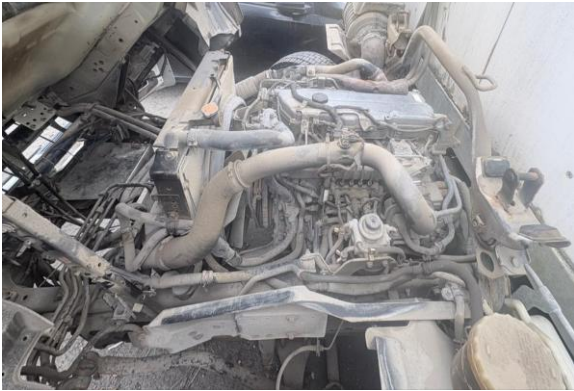
| <p><b>TABLERO</b></p> | <p><b>MOTOR</b></p> |

| Componentes | BE | RE | ME | Observación |
|---|---|---|---|---|
| Motor | | X | | El vehículo no enciende por falta de las baterías de encendido y problemas en el sistema eléctrico de carga y arranque. Cambio de aceite de motor por degradación. |

- Es importante indicar que para encender el vehículo se debe instalar las baterías, revisar sistema de encendido. Reemplazar los filtros de combustible debido a que se puede generar daños considerables en el sistema de inyección (bomba e inyectores) y afectar el funcionamiento del vehículo.

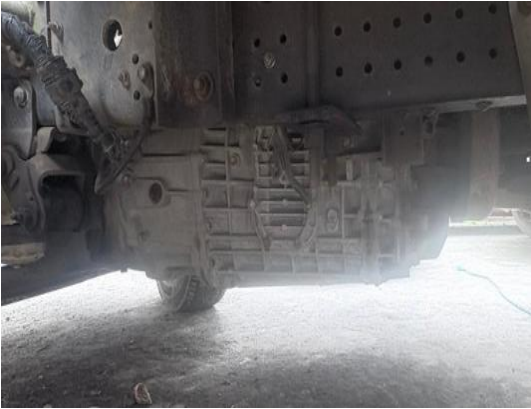
| <p><b>CAJA</b></p> | <p><b>DIFERENCIAL</b></p> |

| Componentes | BE | RE | ME | Observación |
|---|---|---|---|---|
| Caja de Cambios | X | | | Degradación del aceite de la caja de cambios por tiempo remplazar. |

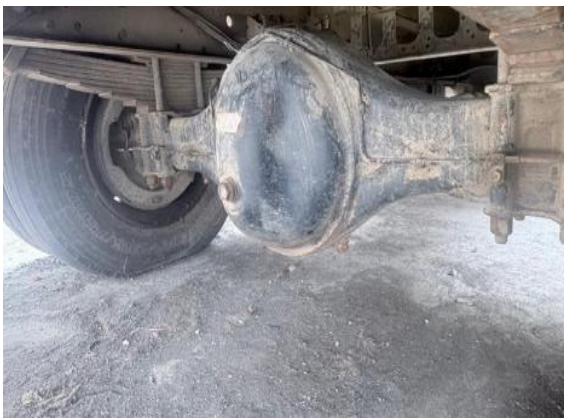
| Componentes | BE | RE | ME | Observación |
|---|---|---|---|---|
| Diferencial Posterior | X | | | Degradación del aceite del diferencial por tiempo reemplazar. |

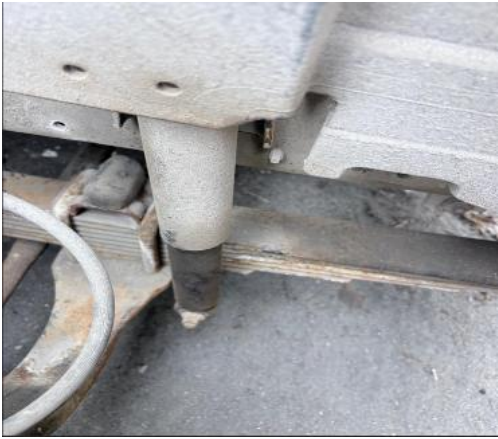
| <p><b>SUSPENSIÓN DELANTERA</b></p> | <p><b>SUSPENSIÓN POSTERIOR</b></p> |

| Componentes | BE | RE | ME | Observación |
|---|---|---|---|---|
| Suspensión delantera | | | X | Amortiguadores delanteros en mal estado con presencia de aceite en su estructura externa. |

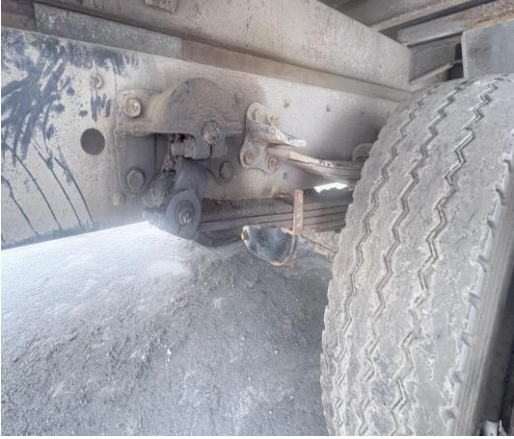
| Componentes | BE | RE | ME | Observación |
|---|---|---|---|---|
| Suspensión posterior | | X | | Bujes de paquete |

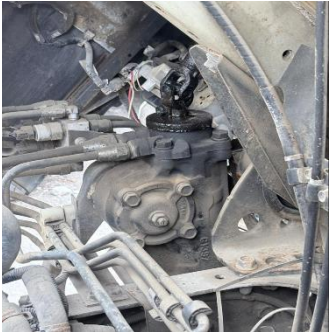
| <p><b>SISTEMA DE DIRECCIÓN</b></p> | <p><b>SISTEMA CALEFACCIÓN Y AUDIO</b></p> |

| Componentes | BE | RE | ME | Observación |
|---|---|---|---|---|
| Sistema de Dirección | | | X | Fuga de aceite hidráulico, pines y bocines |

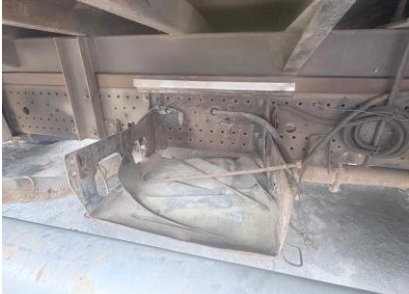
| <p><b>TAPIZADOS Y ASIENTOS</b></p> | <p><b>SISTEMA ELECTRICO (BATERIAS INEXISTENTES)</b></p> |

| Componentes | BE | RE | ME | Observación |
|---|---|---|---|---|
| Batería | | | X | No dispone las 2 baterías para poder encender el vehículo. |
| Motor de Arranque: | | X | | No enciende el vehículo por fuente de voltaje, |

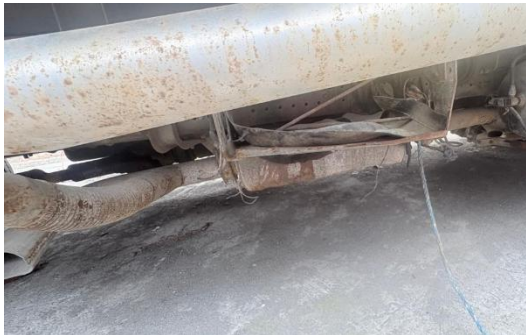
| <b>SISTEMA DE ESCAPE</b> | <b>SISTEMA NEUMÁTICO</b> |

| Componentes | BE | RE | ME | Observación |
|---|---|---|---|---|
| Tubo de escape: | | | X | Presenta daños en su estructura por corrosión |
