## “INFORME PERICIAL”

Acorde a la solicitud planteada a través de la Unidad Judicial Civil Cuenca se solicita a un perito técnico calificado por la Función Judicial del Ecuador para ejecutar el avalúo del vehículo tipo Volqueta, clase Volqueta, marca Dongfeng, modelo DFL3251A1 AC 8.9 2P 6x4 TM DIESEL, motor 93009783, numero de chasis LGAX4DD31PT831964, de placas GSW-7763, color Blanco, del año 2023.

## **5. INSPECCIÓN DEL AUTOMÓVIL:**

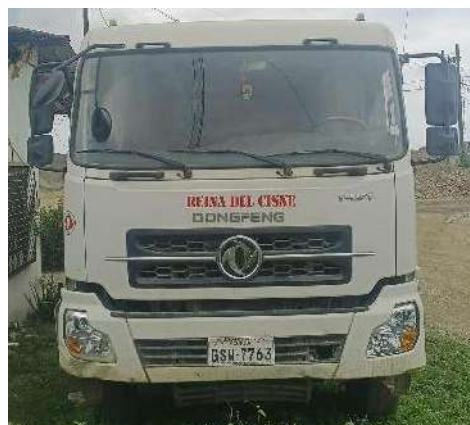
**Foto 2:** Vehículo tipo Volqueta, marca Dongfeng, modelo DFL3251A1 AC 8.9 2P 6x4 TM DIESEL, de placas GSW-7763, color Blanco, del año 2023.

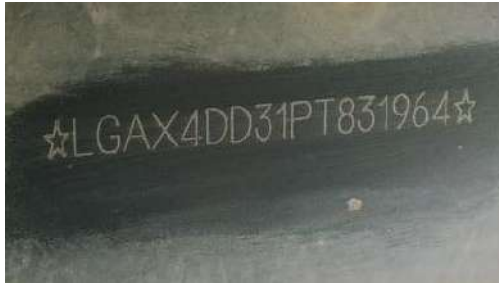
**Foto 3:** Identificación de código de chasis en chasis del vehículo, si coincide con información de CUV.

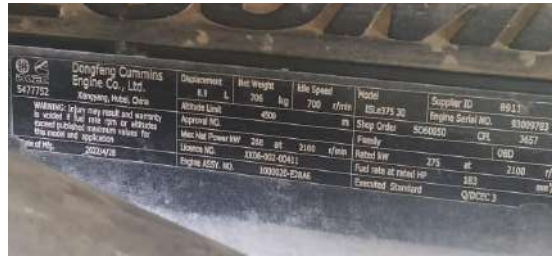
**Foto 4:** Identificación de código de motor en motor de volqueta, si coincide con información de CUV.

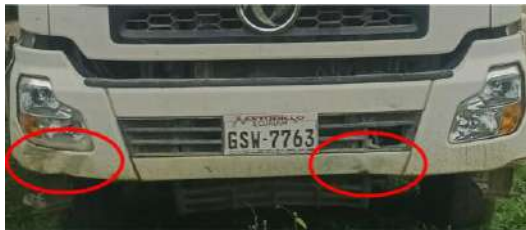
| ACCESORIOS | SI | NO | OBSERVACIONES | ACCESORIOS | SI | NO | OBSERVACIONES |
|---|---|---|---|---|---|---|---|
| Pito | X | | | Parachoques | x | | Delantero con golpes trizado |

**Foto 5:** Guardachoque delantero presenta abolladuras en diferentes partes.

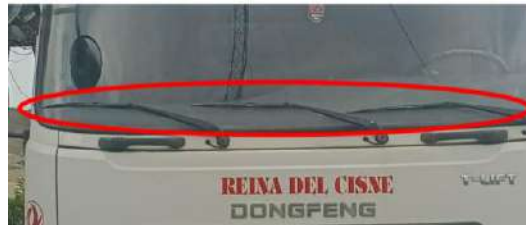
| ACCESORIOS | SI | NO | OBSERVACIONES | ACCESORIOS | SI | NO | OBSERVACIONES |
|---|---|---|---|---|---|---|---|
| Brazos limpiavidrios | X | | Despintados | Gata | | X | No tiene |
| Plumas limpiavidrios | x | | Resecos | Estado de pintura | x | | Techo de cabina quemado |

**Foto 6:** Brazo de plumas limpiaparavientos se encuentra despintadas, cauchos resacos.

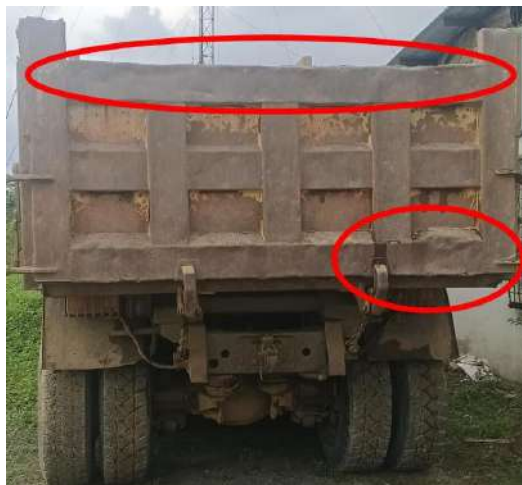
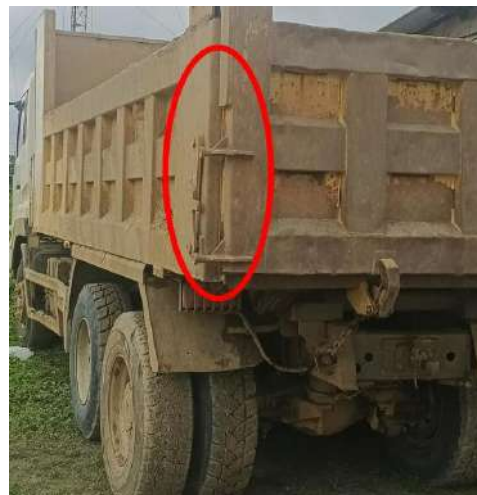
- Guardachoque delantero presenta abolladuras en diferente partes;
- Brazo de plumas limpiaparavidrios se encuentra despintadas, cauchos resacos;
- Puerta de balde de volqueta presenta deformaciones, abolladuras en diferentes partes de la estructura;
- Llanta delantera lado izquierdo presenta desgaste inclinado en banda de rodadura.
- Techo de cabina presenta abolladura y pintura quemada en la superficie
- Balde de volqueta presenta abolladuras en diferentes partes, y adicional se encuentra despintada toda la superficie.

**Foto 7:** Puerta de balde de volqueta presenta deformaciones, abolladuras en diferentes partes de la estructura.

**Foto 8:** Puerta de balde de volqueta presenta deformaciones, abolladuras en diferentes partes de la estructura.

| ESTADO ACTUAL DEL VEHÍCULO | | | | |
|---|---|---|---|---|
| 4 | Balde de volqueta | 0,55 | | |

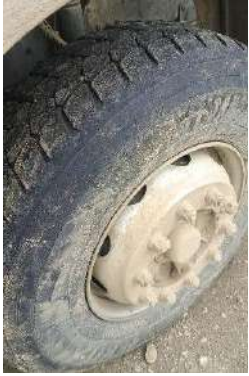
| ACCESORIOS | SI | NO | OBSERVACIONES | ACCESORIOS | SI | NO | OBSERVACIONES |
|---|---|---|---|---|---|---|---|
| Llaves | X | | | Llantas del / post | x | | Llanta delantera izquierda desgaste inclinado |

| <b>Foto 9:</b> Llanta delantera lado izquierdo presenta desgaste inclinado en banda de rodadura. | <b>Foto 10:</b> Techo de cabina presenta abolladura y pintura quemada en la superficie |

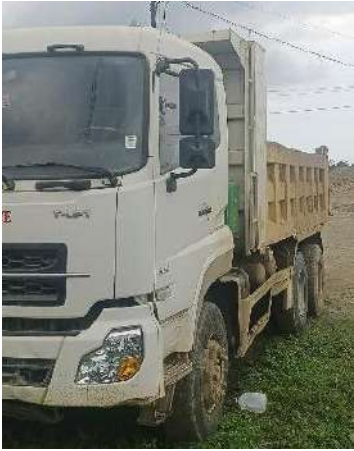
| <b>Foto 11:</b> Vista Frontal de vehículo. | <b>Foto 12:</b> Vista lateral de vehículo. |
