## OBJETO DE TASACION

PROCESO DE COACTIVA 2022-0005-02

CERTIFICA haber procedido el día 22 de junio del 2026, a visitar el lote de terreno ubicado en el cantón Chone, provincia de Manabí, cerca del Hospital Napoleón Dávila y el Cementerio General, con el propósito de determinar el valor del bien para remate.

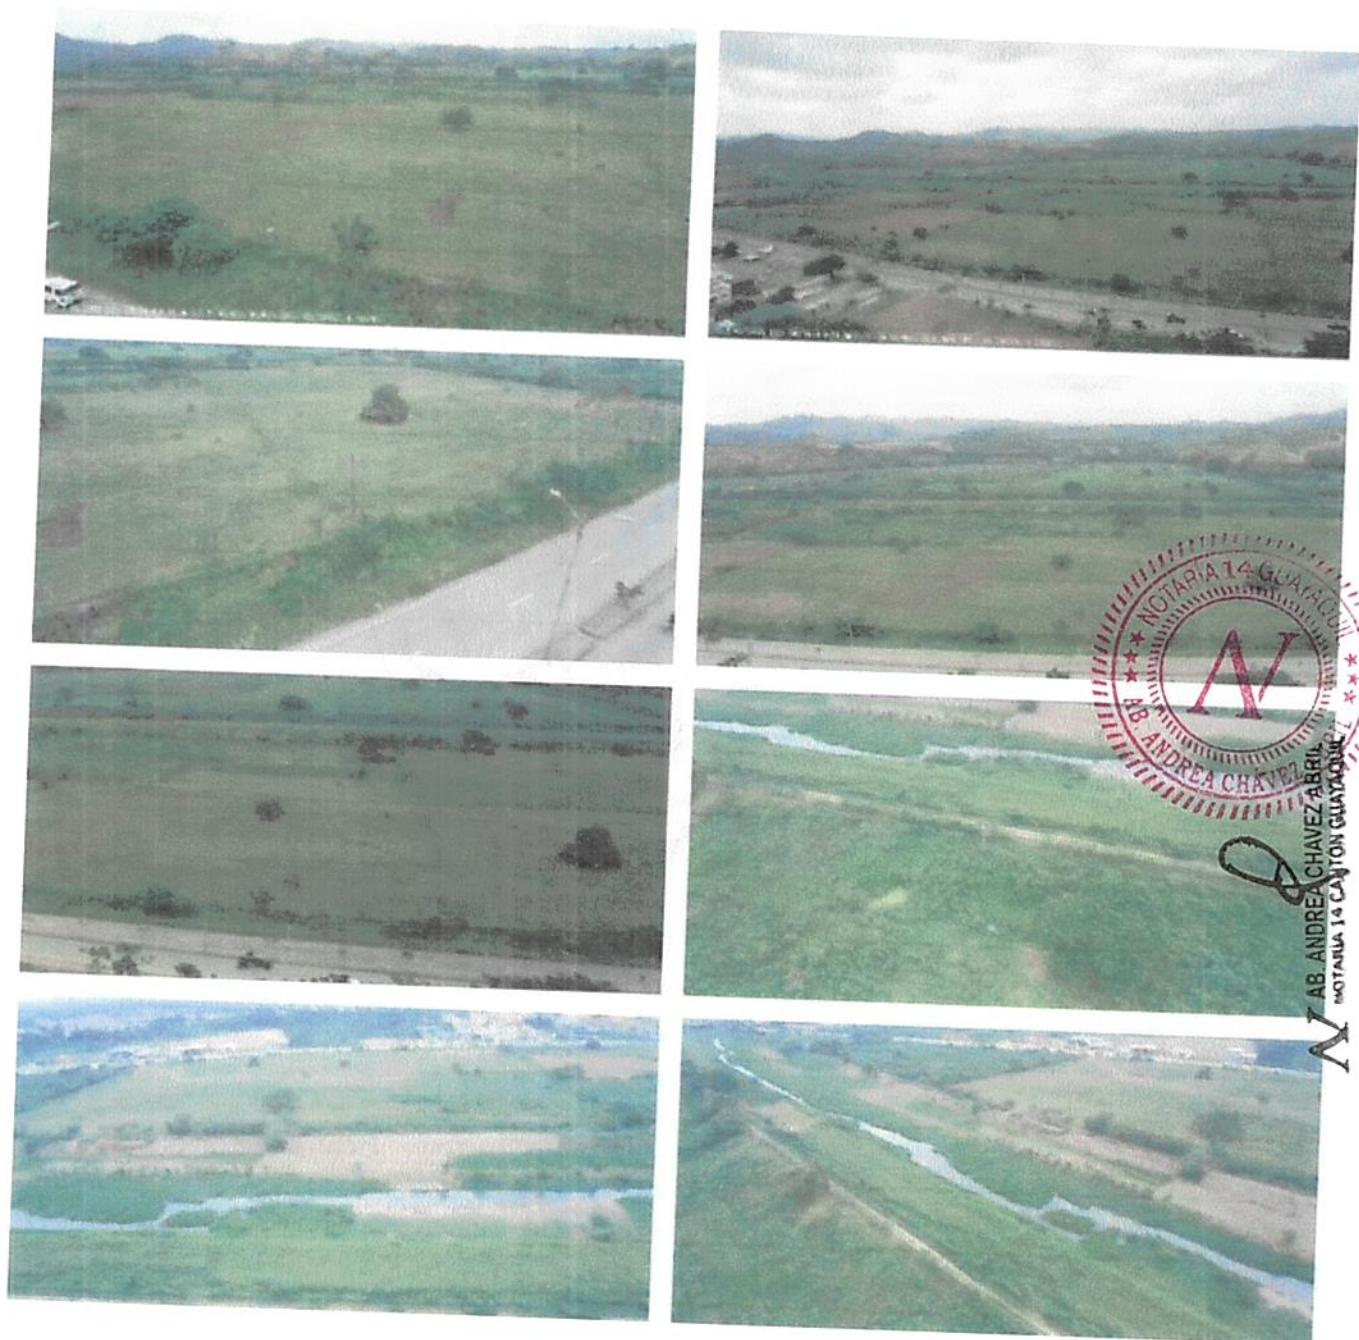
## ANEXOS FOTOGRAFICOS.

Lote de terreno en estado natural y en total abandono.

Macro Lote de terreno baldío, sin obra civil en su interior y en invierno con posible inundación en el sector ante fenómenos naturales de gran intensidad.

Se debe realizar un levantamiento planimétrico por parte del municipio, para determinar las medidas en los linderos y la zona de afectación por parte del canal.
