## INFORME PERICIAL

| Objeto de la Pericia: | Avalúo comercial del vehículo embargado, para efecto de fijar el precio base del remate dispuesto por el Juzgado. |

**Primera:** El vehículo objeto del presente avalúo corresponde a un automóvil Chevrolet, Aveo Family AC TM 1.5 4P 4X2 año 2013, placa GBO-1654, de fabricación Ecuador, embargado dentro del Juicio No. 09332-2023-08178.

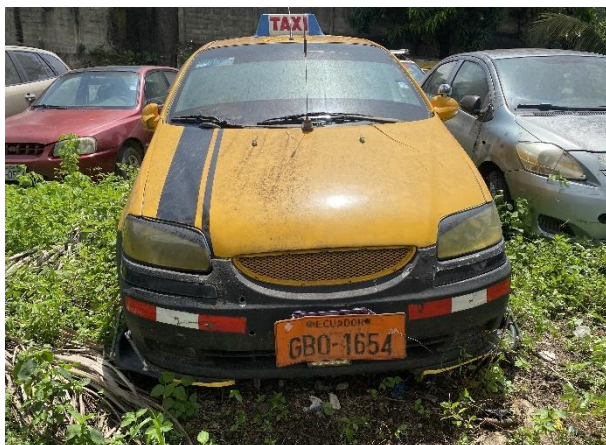
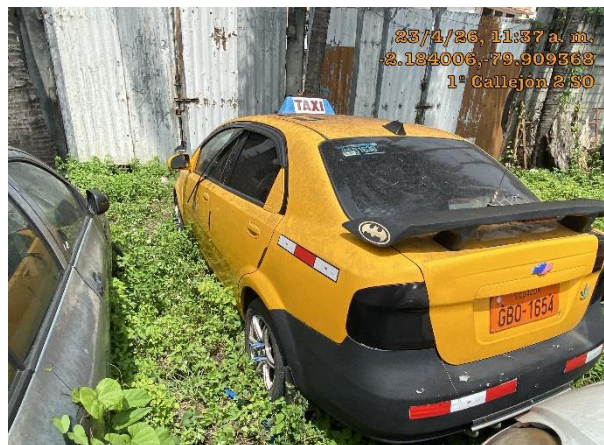
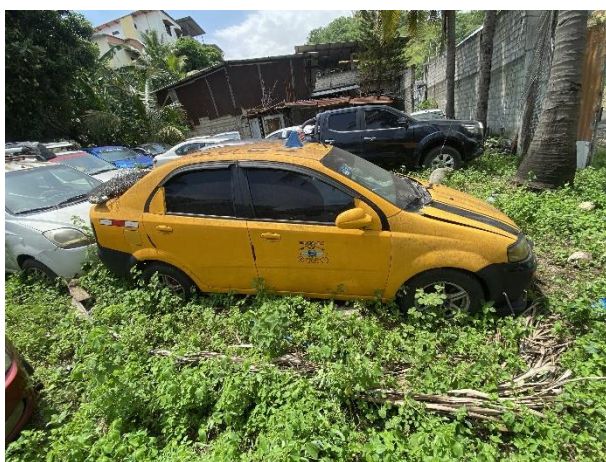
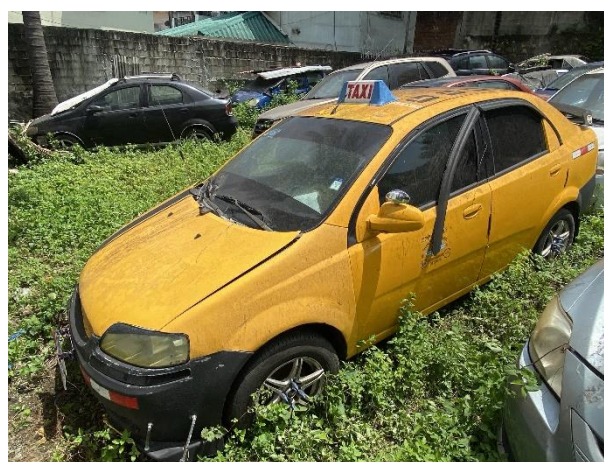
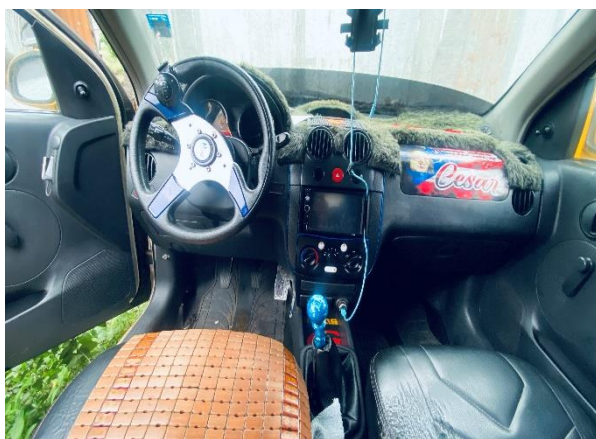
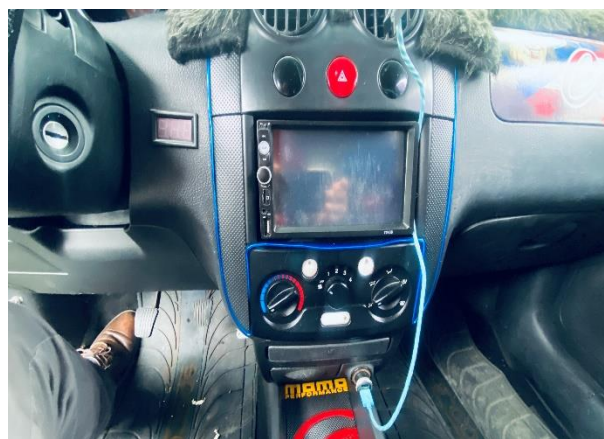
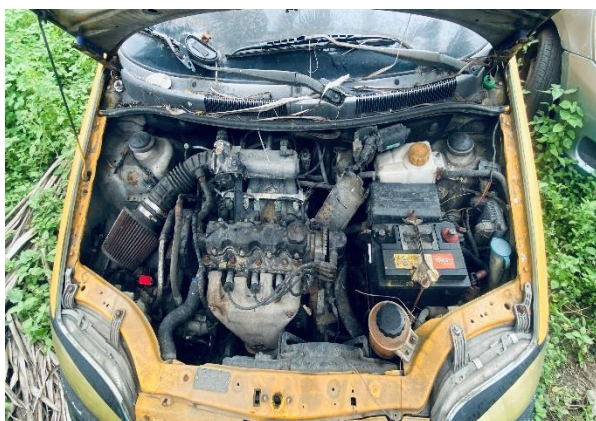
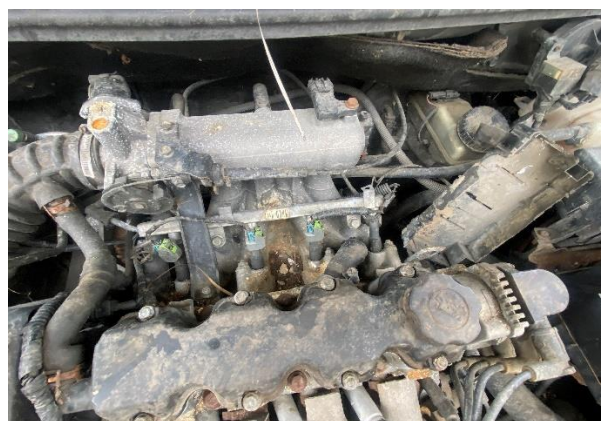
FOTOGRAFÍAS DEL ESTADO ACTUAL DEL VEHÍCULO

- Carrocería exterior con presencia de pintura deteriorada, suciedad acumulada y marcas de rayones, lo que afecta negativamente el valor estético del vehículo.
- Faros delanteros con oxidación y amarillamiento, reducción de la transparencia óptica.
- Vehículo estacionado en área de vegetación, evidenciando un período prolongado de inactividad.
- Interior del maletero con tapizado desgastado y sucio; asientos traseros abatidos.
- Debido a la falta de carga en la batería no se pudo verificar el funcionamiento mecánico, aspectos que podrían incidir significativamente en el valor comercial real.

**Segunda:** El estado de conservación del vehículo es REGULAR / DEFICIENTE, debido al deterioro estético, rayones en la carrocería, amarillamiento de faros, inactividad prolongada y la imposibilidad de verificar el estado operativo del sistema.

1. Fotografías del vehículo tomadas en el lugar de inspección (vista frontal, posterior, laterales e interior del maletero), que acreditan el estado físico.
2. Captura de pantalla del registro vehicular del SRI.
3. Capturas de pantalla de publicaciones de venta de vehículos comparables en Facebook Marketplace Ecuador utilizadas como referentes comerciales para el análisis de mercado.
