## INFORME PERICIAL

Realizar la retasa del vehículo embargado, resultado de la demanda.

#### 1.- IDENTIFICACIÓN DEL VEHÍCULO

| Modelo: | K2700 4X2 |

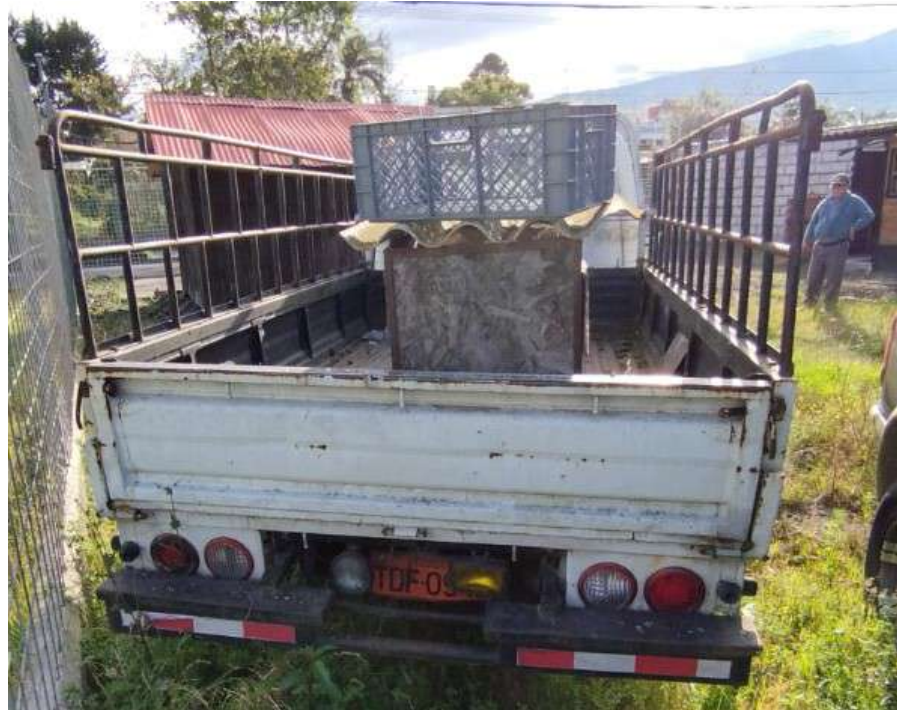
VISTA POSTERIOR

- La llanta de emergencia se encuentra colocada en su sitio.
- La placa posterior se encuentra colocada en su sitio.

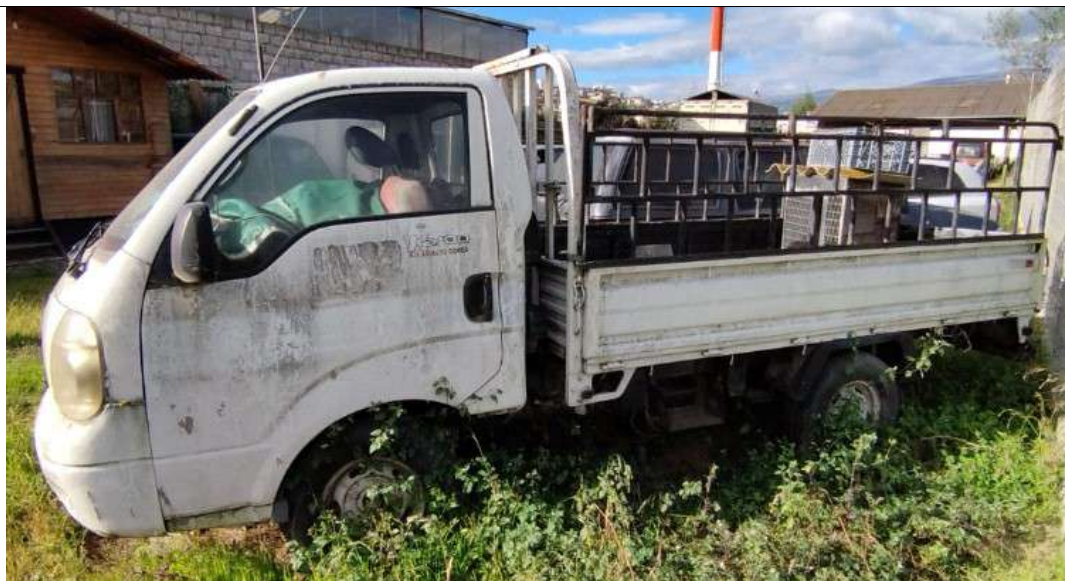
**LATERAL IZQUIERDA**

- El chasis y carrocería se observa en regular estado no presenta golpes ni hundimientos importantes
- Los frenos y dirección, no se puede probar dichos componentes.

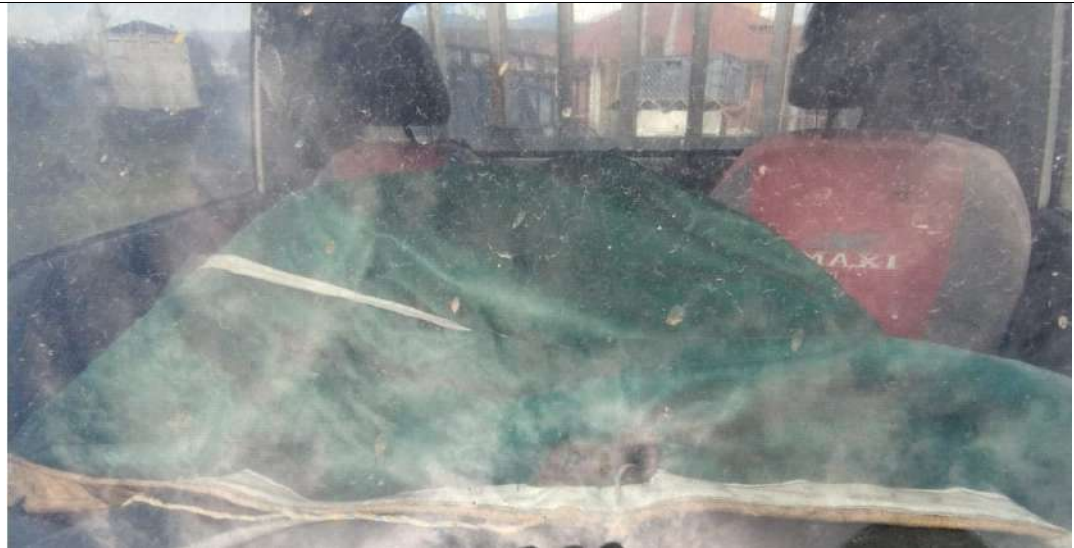
**INTERIOR 1**

- El vehículo se encuentra en malas condiciones, no se pudo encender el vehículo por lo que se no pudo verificar si los componentes mecánicos se encontraban en buenas condiciones, se observan piezas mecánicas del vehículo en el interior de la cabina.

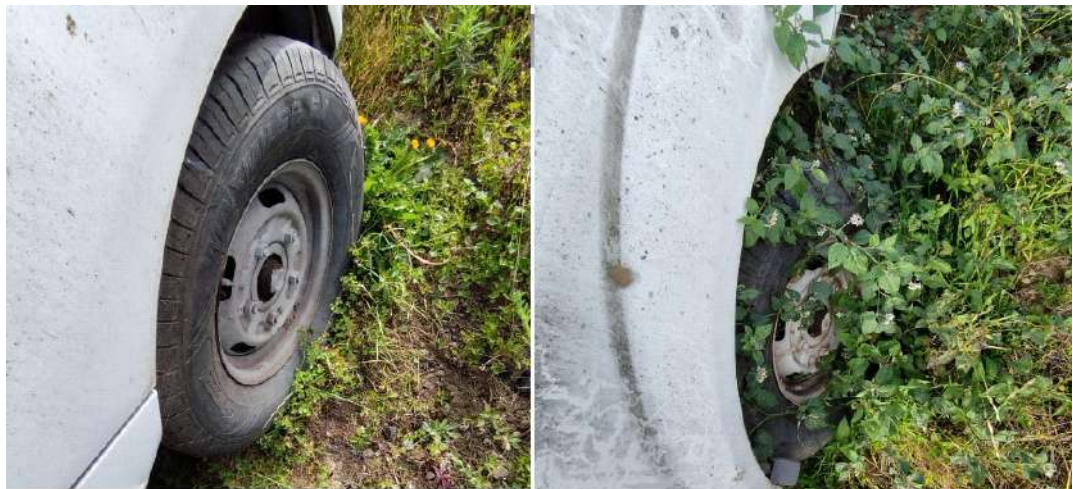
**LLANTAS FRONTALES**

| ESTADO MECÁNICO Y MANTENIMIENTO DEL VEHÍCULO | | | | | | |
|---|---|---|---|---|---|---|
| Aros y Llantas | 2,5% | --- | --- | X | 0,00% | En su límite máximo de uso |

- Se verifico en la página del SRI que mantiene un valor a pagar de 1534.35 USD.
- Se verifico en la página de multas de la ANT y mantiene 0.00 USD.
- Las llantas se encuentran en malas condiciones, se encuentran en su límite máximo de uso

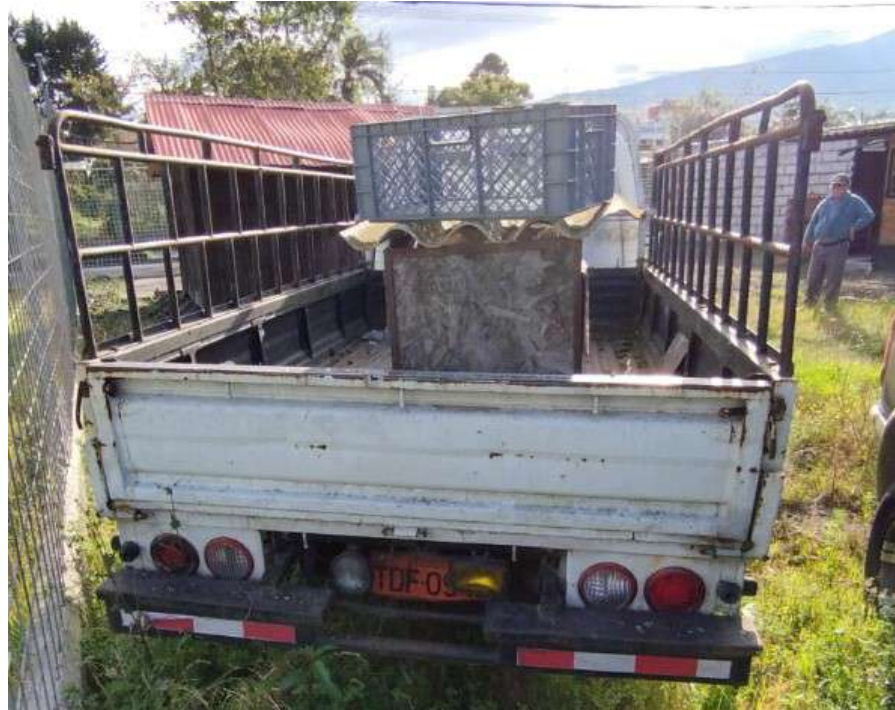
VISTA POSTERIOR

- La llanta de emergencia se encuentra colocada en su sitio.
- La placa posterior se encuentra colocada en su sitio.

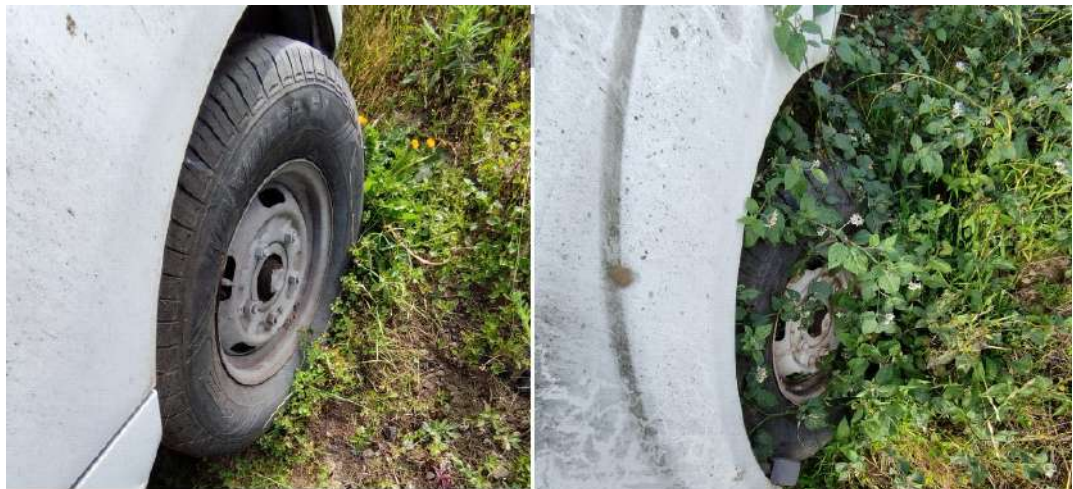
**LLANTAS FRONTALES**

| ESTADO MECÁNICO Y MANTENIMIENTO DEL VEHÍCULO | | | | | | |
|---|---|---|---|---|---|---|
| Aros y Llantas | 2,5% | --- | --- | X | 0,00% | En su límite máximo de uso |
