**UNIDAD JUDICIAL CIVIL CON SEDE EN LA PARROQUIA ÑAQUITO DEL DISTRITO METROPOLITANO DE QUITO,  
PROVINCIA DE PICHINCHA**

**JUICIO N°** 17230-2023-02678

**OBJETO DE LA PERICIA.**

Realizar el avalúo del bien embargado.

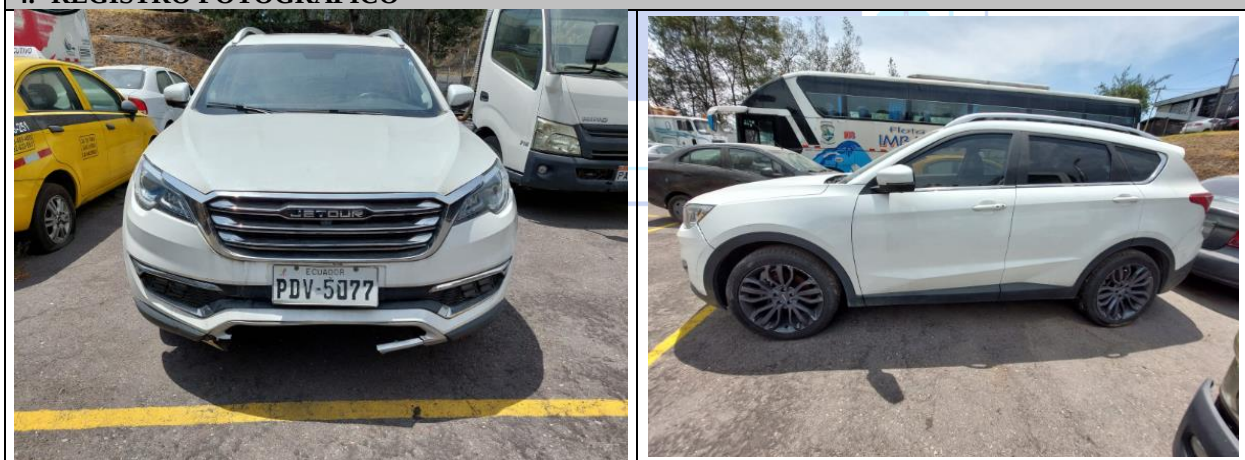
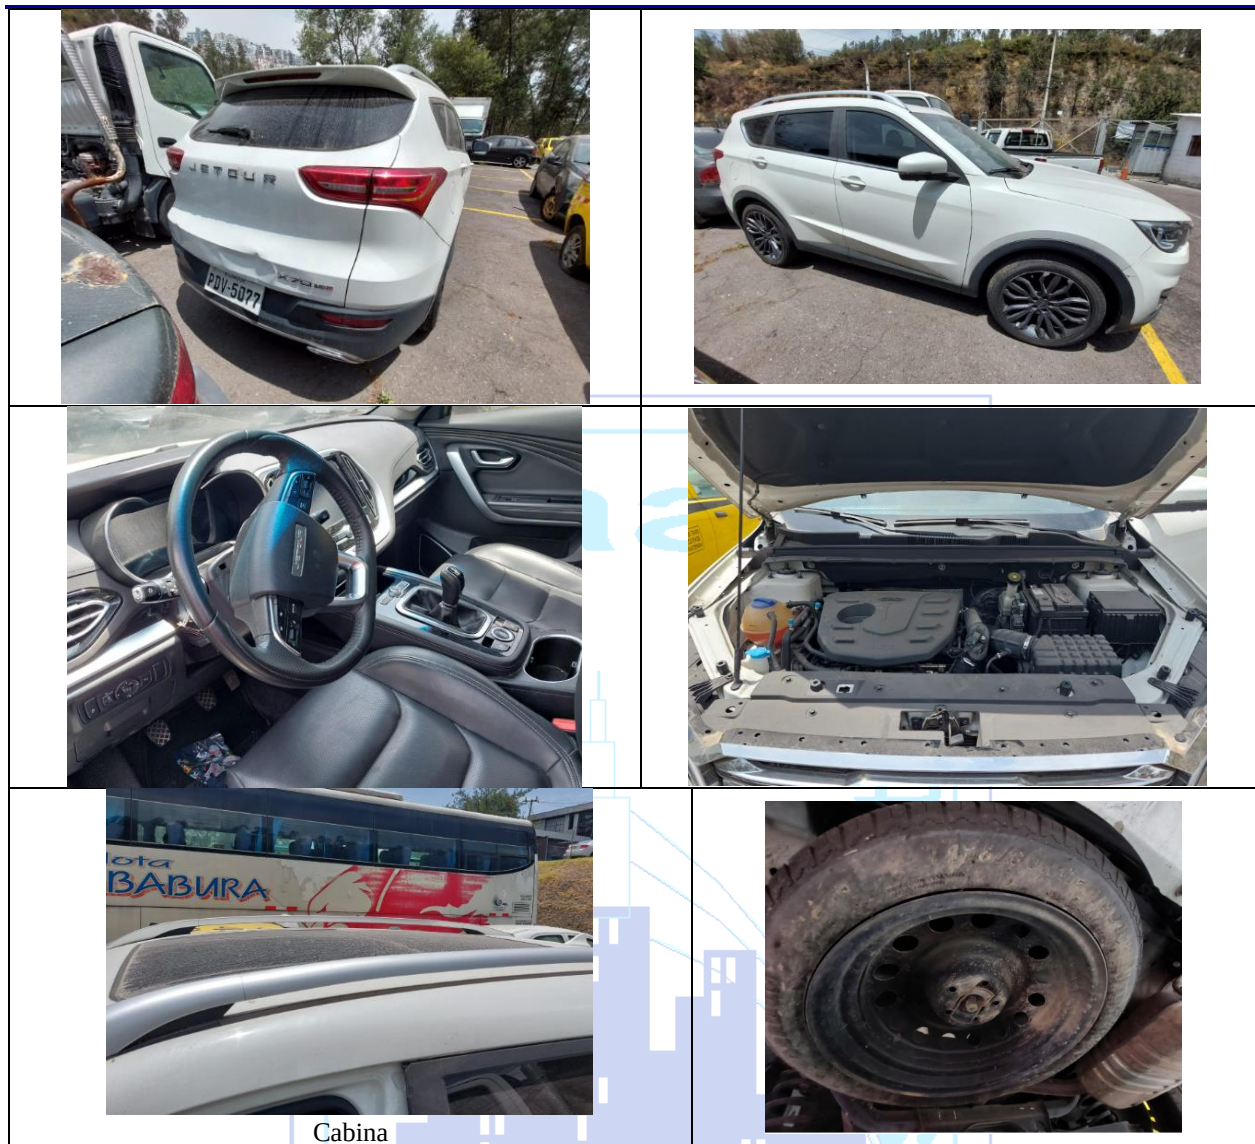
## 4.- REGISTRO FOTOGRÁFICO

**Carrocería y Pintura:** En general la carrocería se encuentra en estado REGULAR, Puerta de baúl golpeado, el guardachoque frontal roto, el resto de la carrocería se encuentra con ligeros rallones y golpes.

Cabina

Externamente, la carrocería en general

| <b>Reparaciones:</b> | Guardachoque frontal roto, puerta de baúl golpeado. |
