**INFORME  
PERICIAL DE AVALUO BIENES MUEBLES.**

| Pericia bien mueble | Vehículo terrestre liviano |
| Marca | GEELY |
| Placa | PBF-4472 |

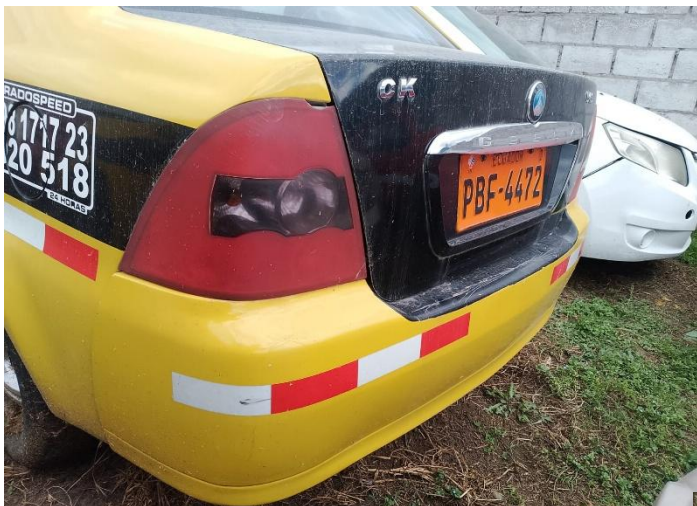
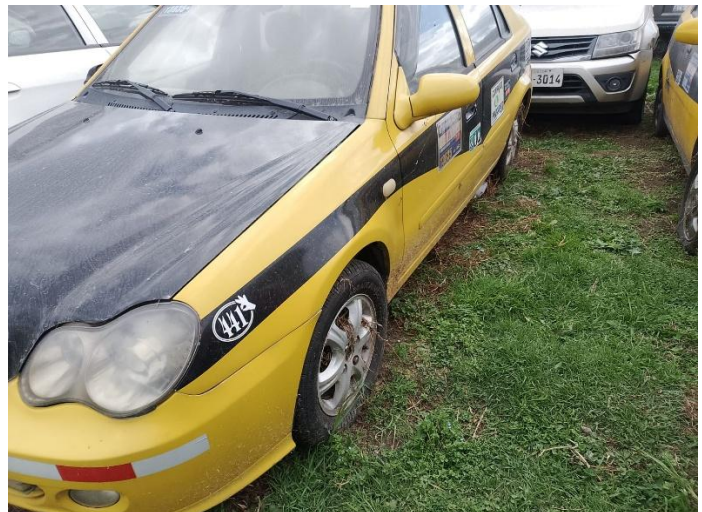
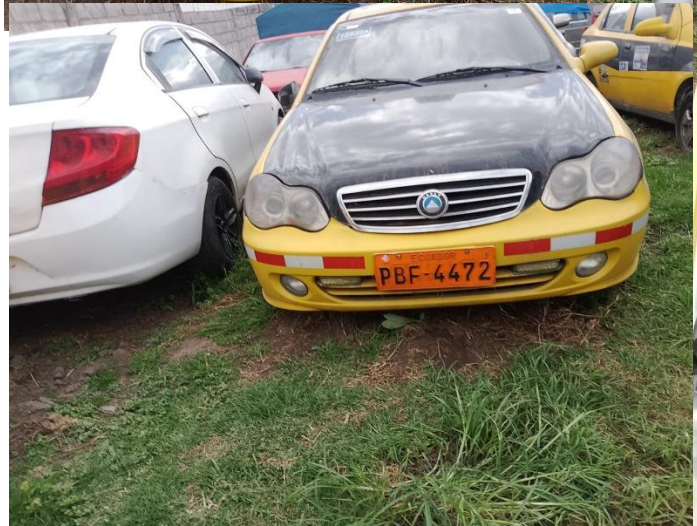
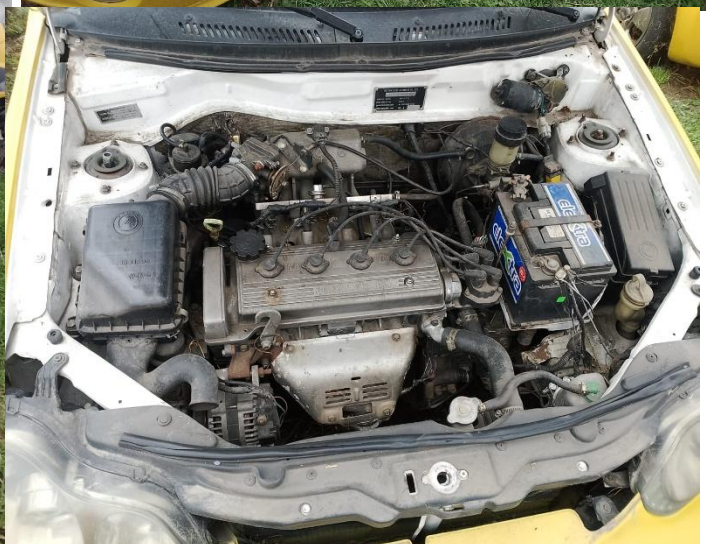
[VER FOTOGRAFÍA DIGITAL](#)

El vehículo se encuentra, en la **parte exterior**: las llantas delanteras y traseras se encuentran con un buen labrado, pero el tiempo de paro del vehículo es importante cambiarlas, la pintura se encuentra en regular ya que se encuentra a la intemperie y va seguir sufriendo daño, se presencia de quemaduras de pintura en el guardachoque y guardachoque lado izquierdo con golpes, faros posteriores en mal estado.

No se pudo dar ignición al vehículo ya que se encuentra con un paro prolongado y al momento que se de ignición puede sufrir daños graves por falta de lubricación, se pudo verificar el aceite de motor, pero por falta de uso no tiene las propiedades necesarias para ser encendido.

**Parte interior** se encuentra en buen estado tablero pintado tapizado original buen estado, techo en buenas condiciones, pisos buen estado.

Se recomienda un mantenimiento correctivo de todos sus sistemas ya que el vehículo se encuentra sin funcionamiento un largo periodo, pintar íntegramente el vehículo corrigiendo sus fallas, limpieza integra del interior.
