| INFORME PERICIAL | |

1.- Determinar el VALOR DE ESTIMACION de un vehículo marca El vehículo marca HYUNDAI del 2023 con las siguientes características.

| IDENTIFICACION DEL VEHICULO | |
|---|---|
| MODELO: | XCIENT GT TRACTO CAMION AC |

### AVALUO DE BIENES MUEBLES

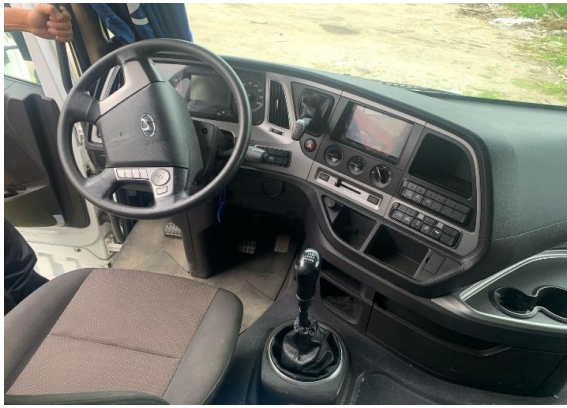
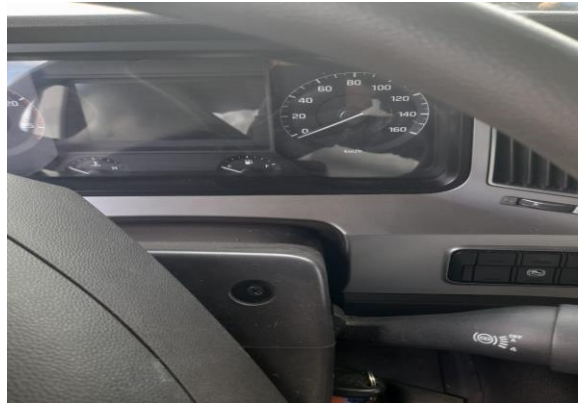
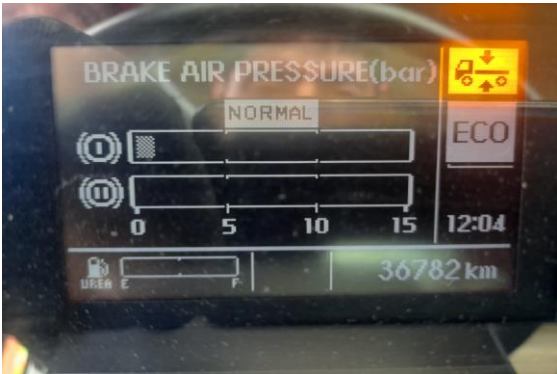
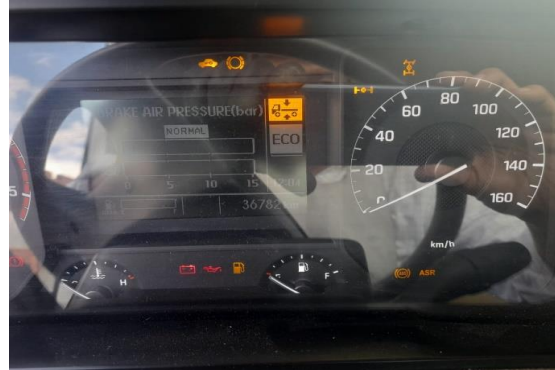
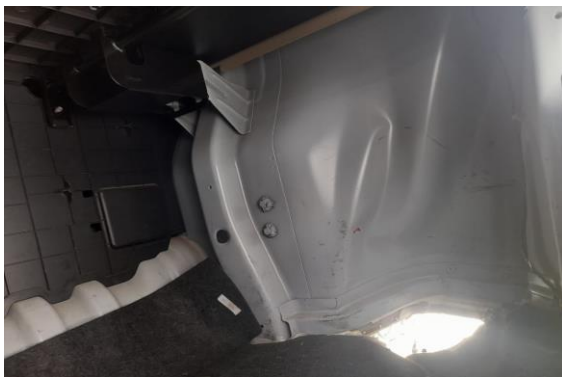
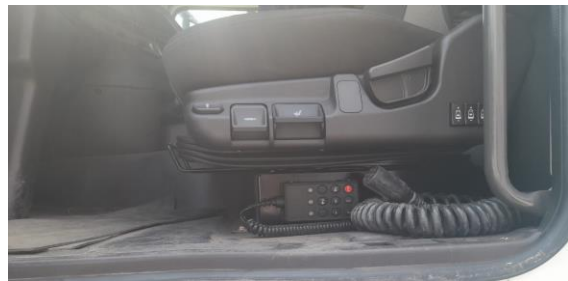
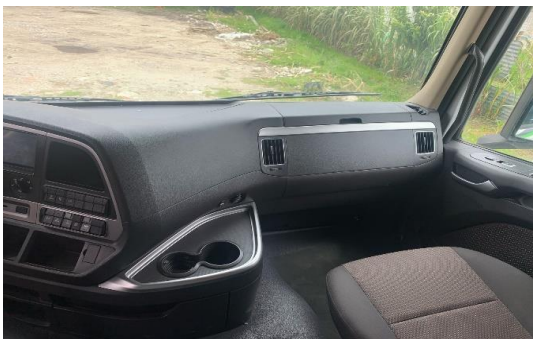
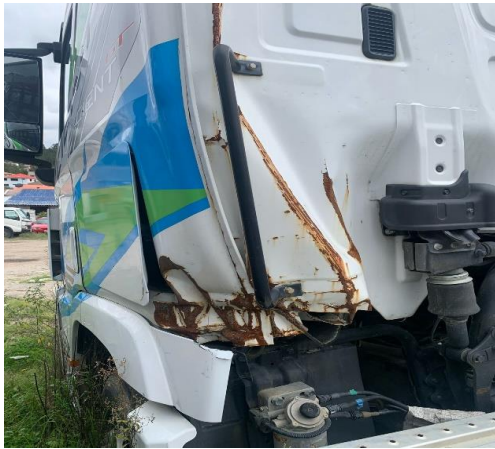
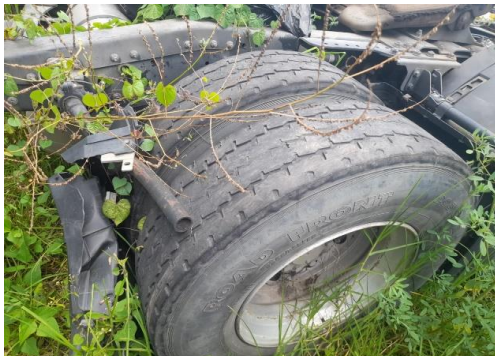
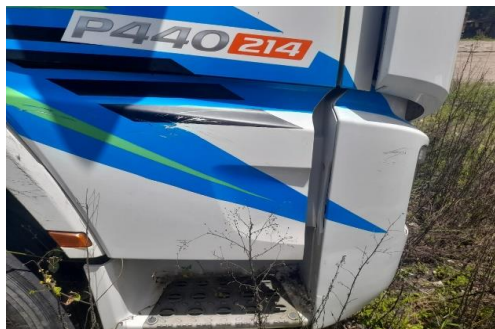
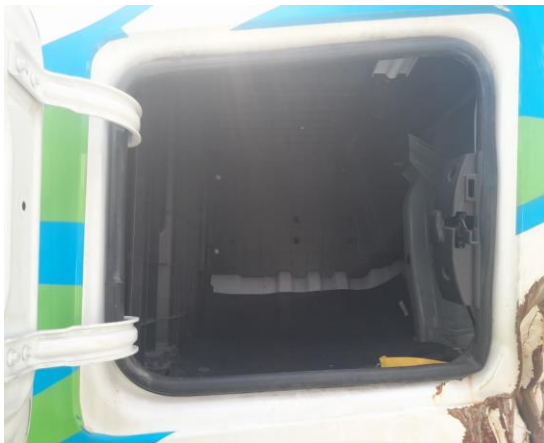
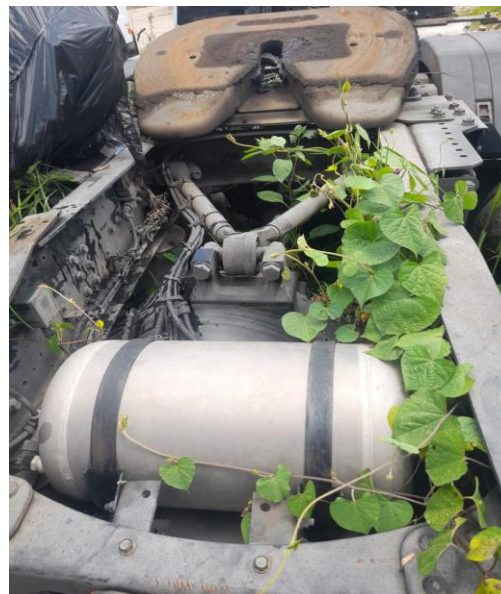
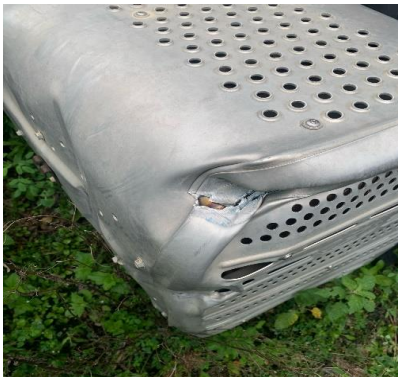
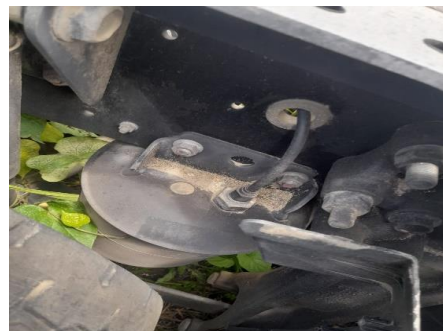
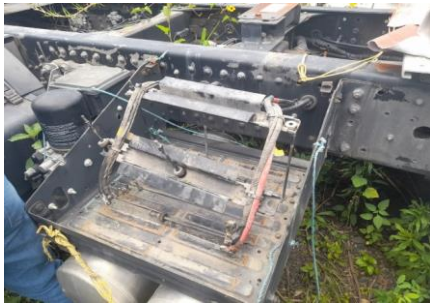
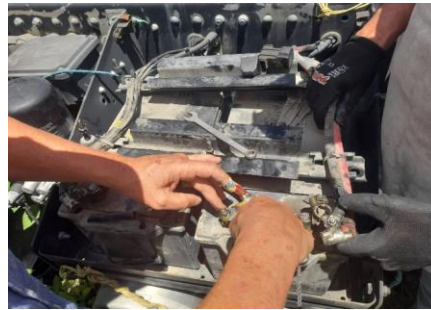
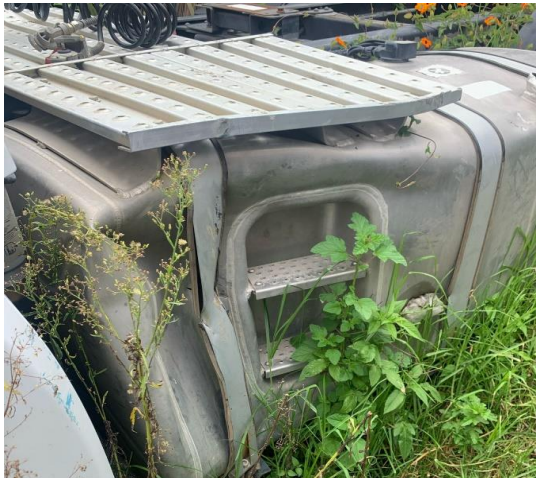
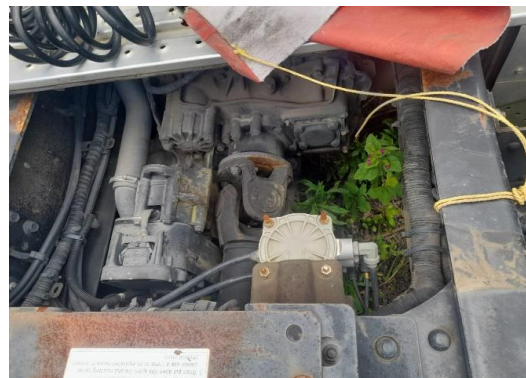
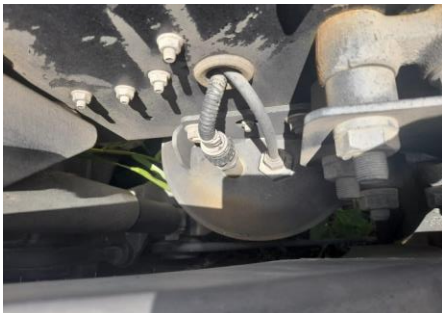
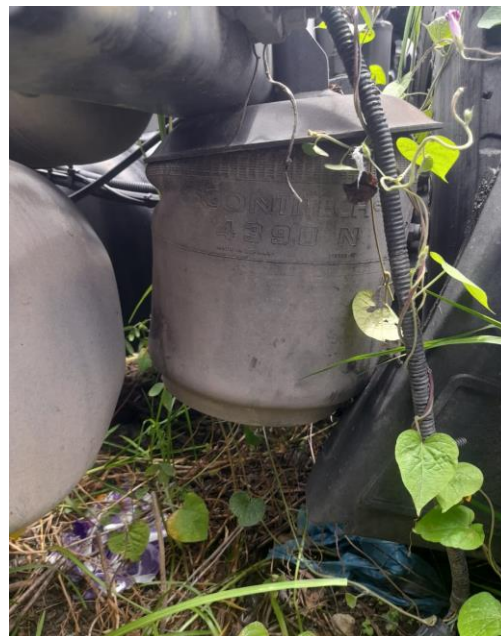
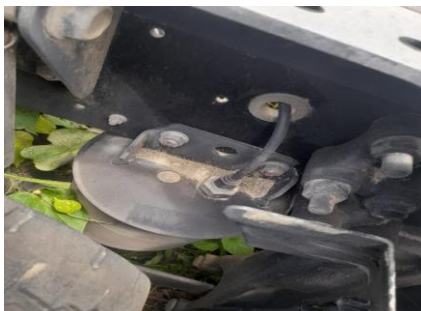
| OBSERVACIONES DE FUNCIONAMIENTO | EL VEHICULO SE ENCUENTRA ENCENDIDO. REALICE PRUEBA DE FUNCIONAMIENTO DE LUCES Y DIRECCIONALES. EL KILOMETRAJE 36782KM. LOS NEUMATICOS ESTAN EN DIFERENTE ESTADO, LAS LLANTAS DELANTERAS, TIENEN UN 40% DE VIDA, LAS RUEDAS TRASERAS SOLO LAS DEL LADO DERECHO ESTAN APTAS PARA CIRCULACION. LAS DEMAS DEPOSTERIORES DEBEN SER REEMPLAZADAS. TIENE RADIO Y FUNCIONA. |

| ESTADO | SU CARROCERIA PRESENTA SEVEROS DAÑOS EN LA PARTE POSTERIOR BAJA DE LA CABINA. LA TOMA DE AIRE DEL DEPURADOR ESTA ROTO, TANQUE DE COMBUSTIBLE ROTO. BARRAS SOPORTES DE LUCES GUIAS DEFORMADA. | | |

Este vehículo debe recibir un mantenimiento previo a su funcionamiento. Sistema y componentes eléctricos funcionan adecuadamente, evidencia de que ha sufrido un accidente que afecta considerablemente su valor. Es un golpe producido por el desprendimiento de la plataforma.
