## INFORME PERICIAL

| Objeto de la Pericia | - Realizar el avalúo del bien mueble (MAQUINARIA) retenido. |

| DATOS TÉCNICOS DE LA MAQUINARIA | |
|---|---|
| MARCA | LEEBOY |
| MODELO | 785 MOTORGRADER |

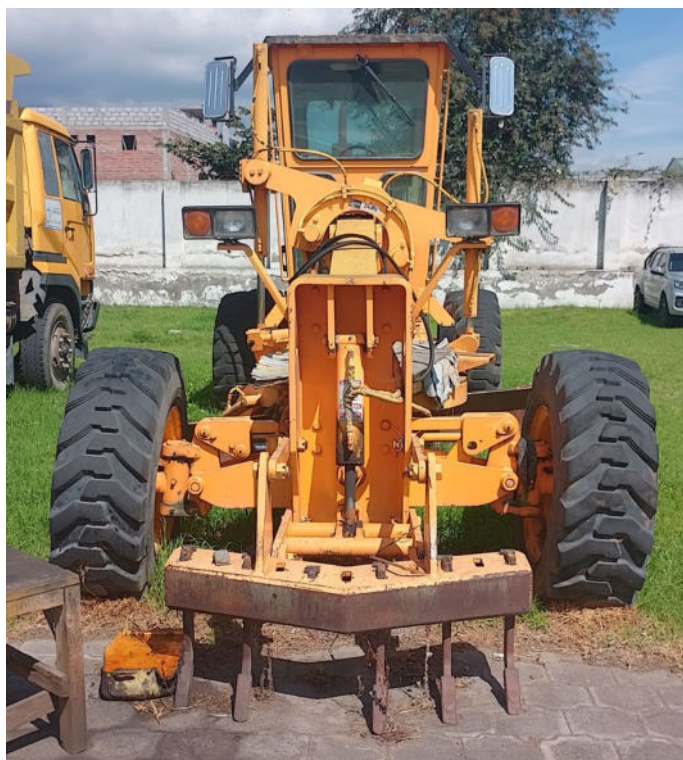
VISTA FRONTAL

- El estado de la pintura en general de la maquinaria se encuentra mala, no tiene ningún raspón considerable, por otro lado, sus gomas, sellos y accesorios se encuentran con un deterioro considerable.

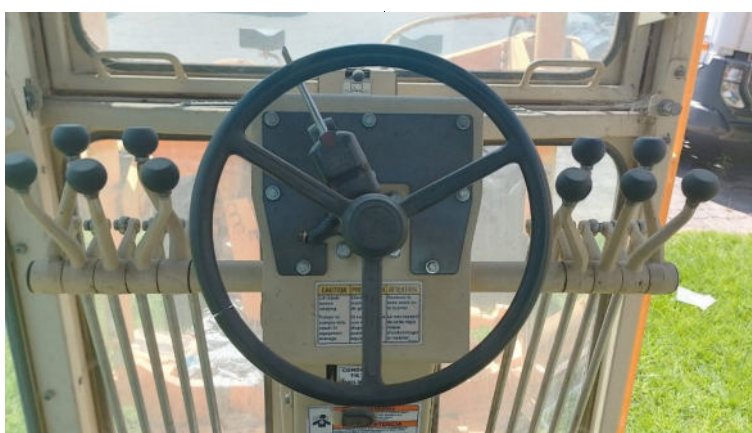
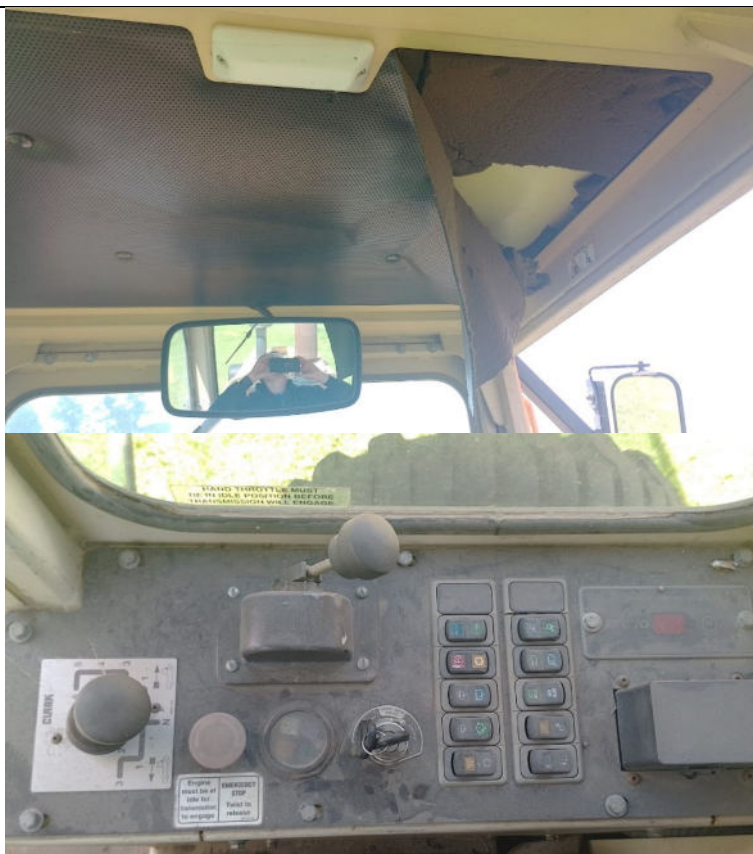
VISTA INTERIOR

- En el interior de la maquinaria se evidencia un deterioro muy bajo, salvo el techo, el cual se encuentra caído, pero esto hace referencia al forro del techo.

- Cuenta con aros originales, sus componentes y accesorios son originales.
- En el interior de la maquinaria se encuentra con poco uso y sus instrumentos como palancas y demás accesorios no cuentan con daños ni uso muy frecuente.

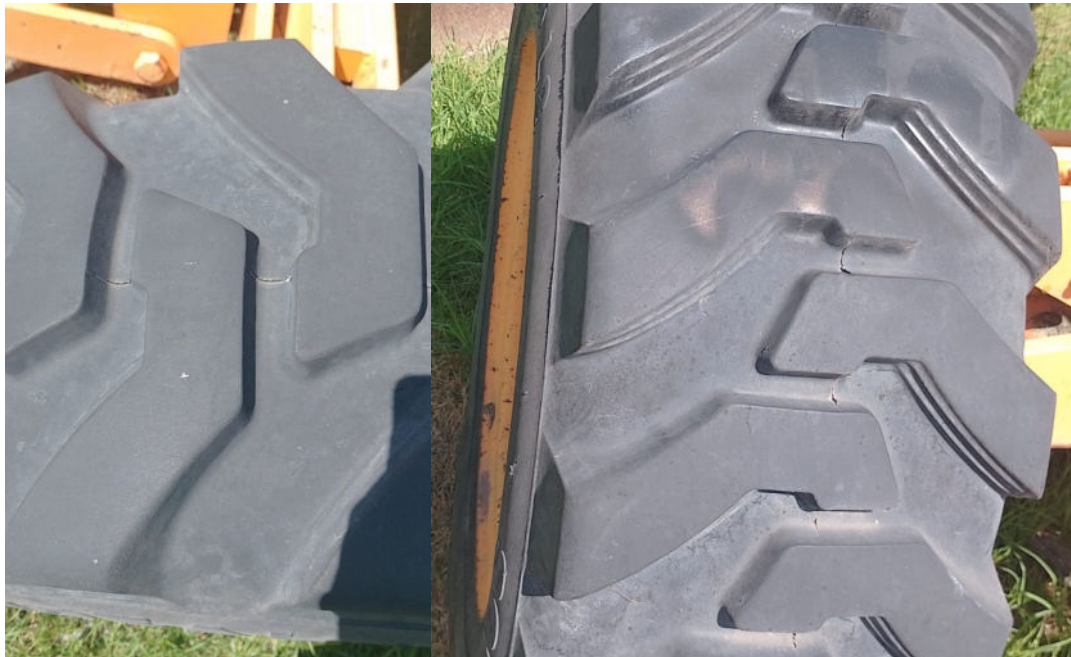
### CONDICIONES DE LOS NEUMÁTICOS DELANTEROS DERECHO/IZQUIERDO

- Los neumáticos delanteros se encuentran en un 60% de vida útil, sin embargo, por el tiempo a la intemperie, estos neumáticos se encuentran resacos, los cuales, si se recomienda realizar una revisión o sustitución por unos en buen estado, los neumáticos posteriores si requieren de sustitución por unos en buen estado, esto debido a que no cuentan con el labrado.

- Los neumáticos tienen un 60% de vida útil los delanteros, mientras que los posteriores necesitan un cambio por otros en buen estado, sin embargo, los neumáticos delanteros se deberían cambiar, esto debido a que la goma del neumático se encuentra reseca y esto provocaría a futuro una explosión del neumático.

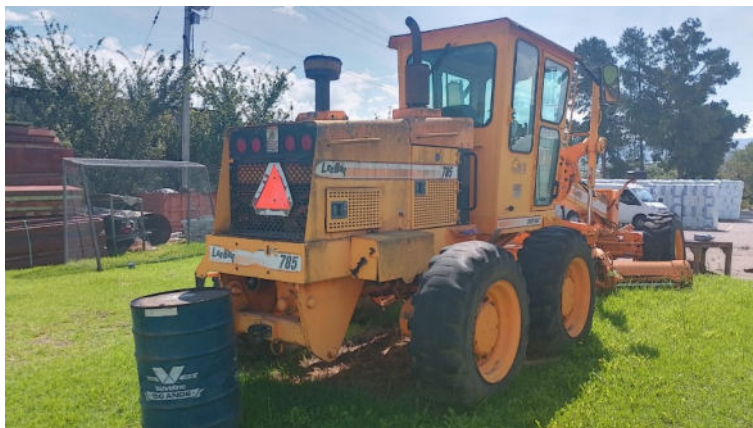
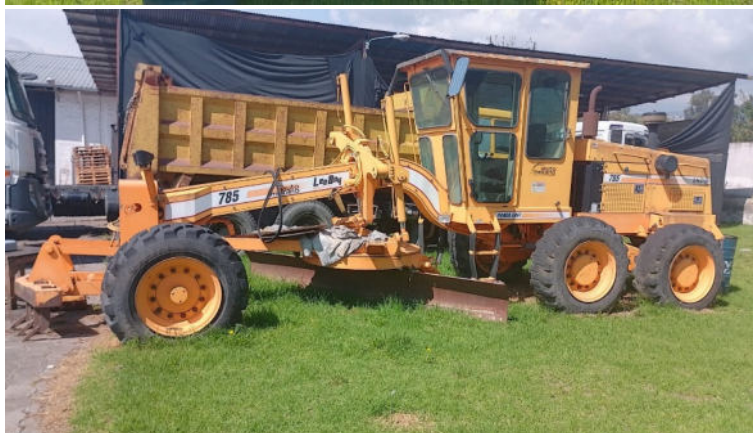
### VISTA GENERAL

- De acuerdo a lo evidenciado el día de la inspección, se denota que la maquinaria se encuentra a la intemperie, por varios meses.
- La maquinaria se encuentra con un deterioro considerable, esto debido a que han pasado aproximadamente 16 años desde su fabricación, por lo que es necesario realizar unos

trabajos en la carrocería, motor y componentes hidráulicos como mangueras y sellos de empaques.

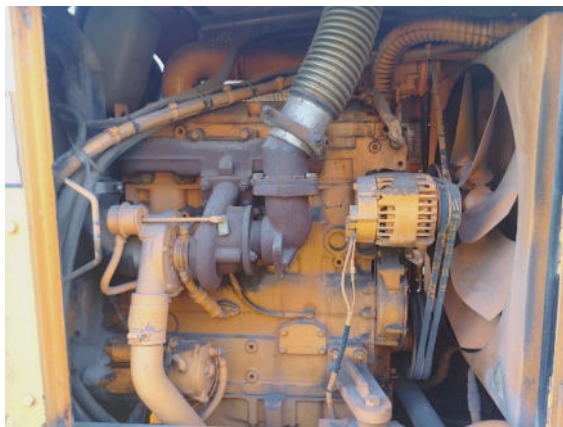
### MOTOR

- No fue posible encender la maquinaria, esto debido a que, no tenía carga en sus baterías.
- Sus espejos retrovisores y vidrios en frente, posterior y ventanas en puertas se encuentran en apariencia muy buena, su carcasa y demás componentes exteriores como manijas de puertas se encuentran buenos, esto se debe al tiempo que se encuentra a la intemperie.

- La motoniveladora, para los años de servicio, se encuentra algo conservada, pero por otro lado, es necesario realizar ciertos mantenimientos tanto en pintura como en el motor y otras partes como la transmisión y el interior de la cabina, además de los brazos accionadores y otras partes de la maquinaria.
- La maquinaria necesita cambio de batería, un lavado completo, cambiar aceites y fluidos del motor con sus respectivos filtros, caja de cambios, corona de transferencia, líquido de frenos, embrague y dirección; así mismo de su líquido refrigerante y termostato. Además, de otros componentes que no son necesarios para su correcto funcionamiento, pero si son necesarios para evitar posibles averías a futuro.

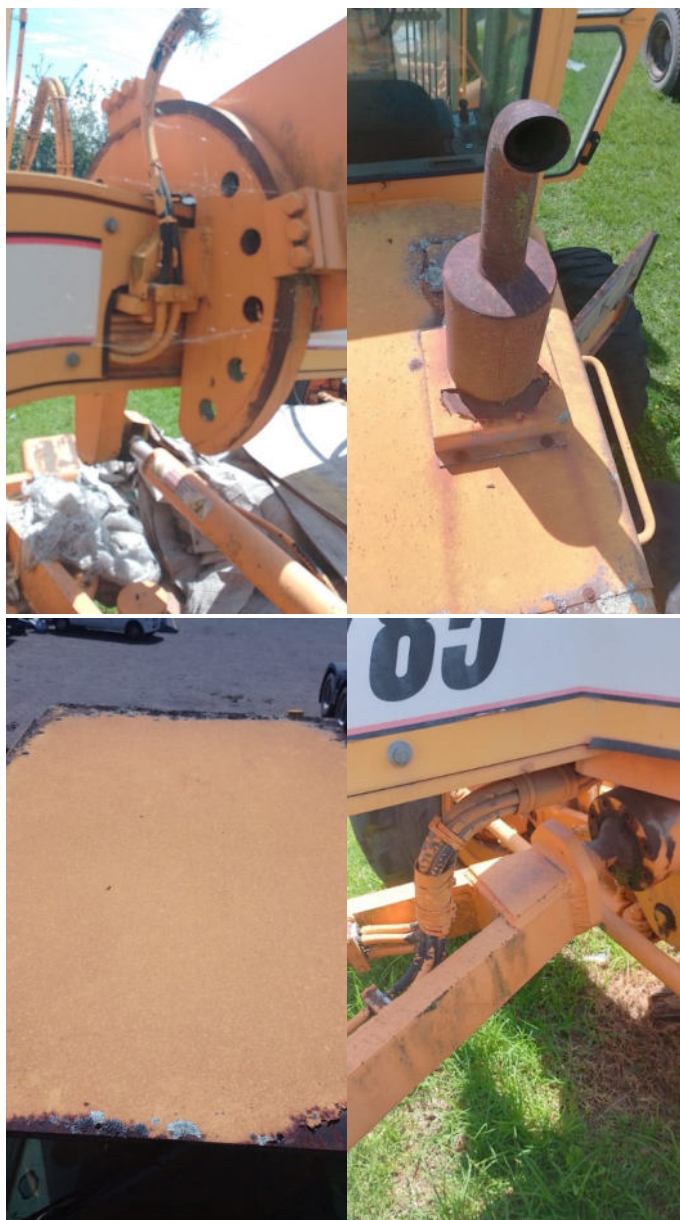
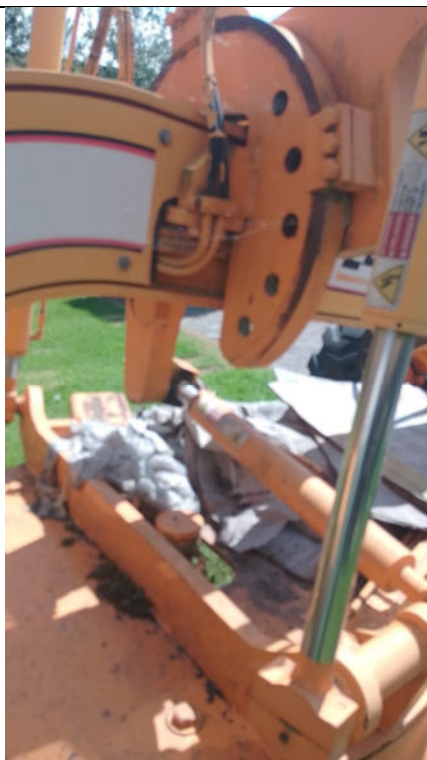
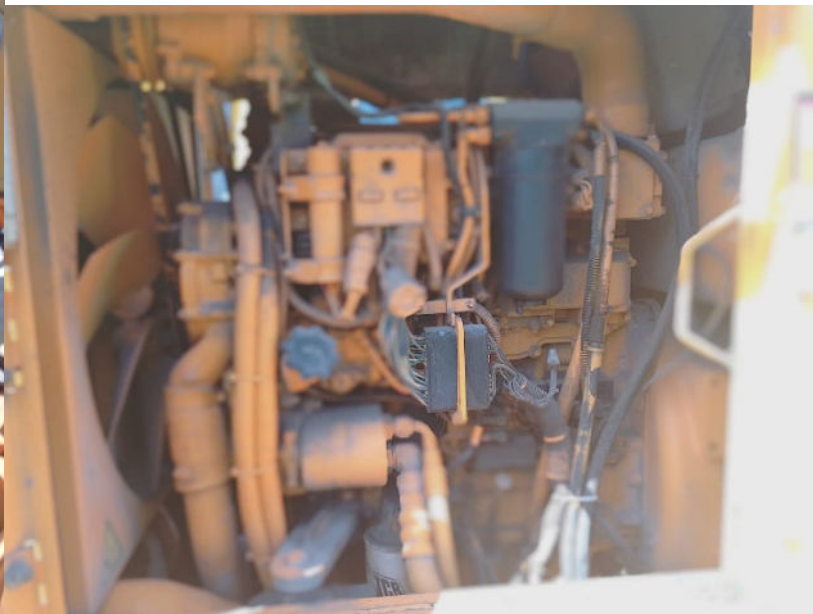
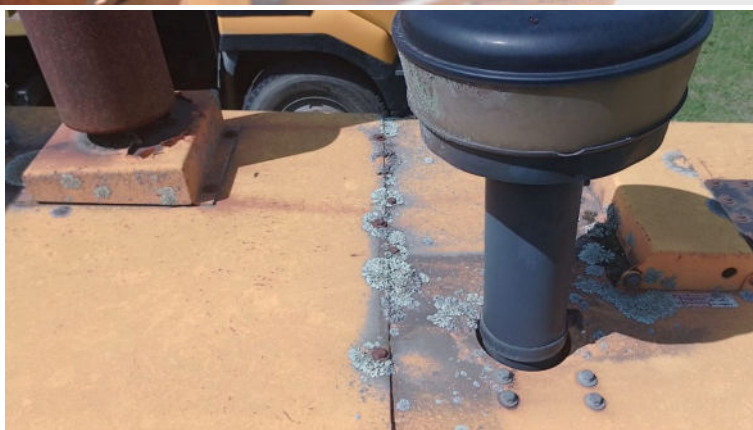
## DETALLES DEL ÓXIDO PRESENTE

- No se evidenció fugas de fluidos de ninguna parte de la maquinaria.
- Presenta óxido en varias partes de la maquinaria, esto debido al tiempo a la intemperie por lo que su pintura se encuentra opacada.

- El estado general de pintura y latonería se encuentra en estado malo, esto debido al tiempo al que se encuentra expuesto a la intemperie, lo cual con el sol y las lluvias han afectado de manera muy negativa a su pintura y metal de la maquinaria, es por esta razón que se encuentra con presencia de óxido en varias partes de la motoniveladora.
