UNIDAD JUDICIAL CIVIL CON SEDE EN EL CANTON SANTA ELENA, PROVINCIA DE  
SANTA ELENA

ABOGADA. PLUAS BARANDICA SABRINA ANETTE - JUEZA  
INFORME PERICIAL - 1.- DATOS GENERALES DEL JUICIO

### 4.2.- CARACTERISTICAS DEL VEHICULO

| MARCA: CHEVROLET | MODELO: AVEO FAMILY 1.5L TM AC |

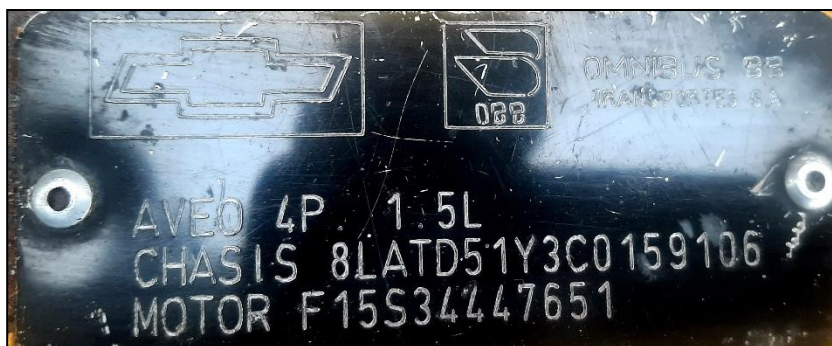
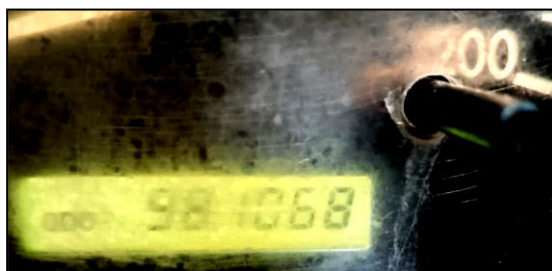
### IDENTIFICACION DE CHASIS Y MOTOR: Y ODO KM.

| CLASE Y TIPO: AUTOMOVIL - SEDAN | CHASIS No. 8LATD51Y3C0159106 |
| AÑO: 2012 | MOTOR No. F15S3 4447651 |

Al momento de inspección técnica visual, llaves disponibles y no se dio Arranque, batería semidescargada, pero su carga débil permitió visualizar el tablero de ahí se tomo el ODO KILOMETRAJE.  
Pintura: regular, con ralladuras \_ Capot: En R/E con ligeros golpes \_ Mascarilla: OK  
Asientos y tapizados: asientos delanteros en buen estado y traseros R/E - Alfombras de piso: D/E  
Parabrisas: delantero y posterior OK - Brazos y limpia-parabrisas OK, (2)  
Vidrios & cerraduras de puertas: traseras mecánicas y delanteras mecánicas.  
Panel Bueno e instrumentos de panel OK. \_ Tapa de gasolina: cerrada  
Puertas delanteras (LI sin agarradera interna) y posteriores en R/E \_ Porta equipaje: R/E.  
Espejos retrovisores: LD y LI OK; Retrovisor interno: OK  
Guardafangos: delantero LI y LD R/E - posteriores: LD y LI R/E con bordes corroídos en su lata.  
Guarda choques: Delantero R/E; posterior R / E  
Cinturones de seguridad y apoyacabezas: 5 \* OK,

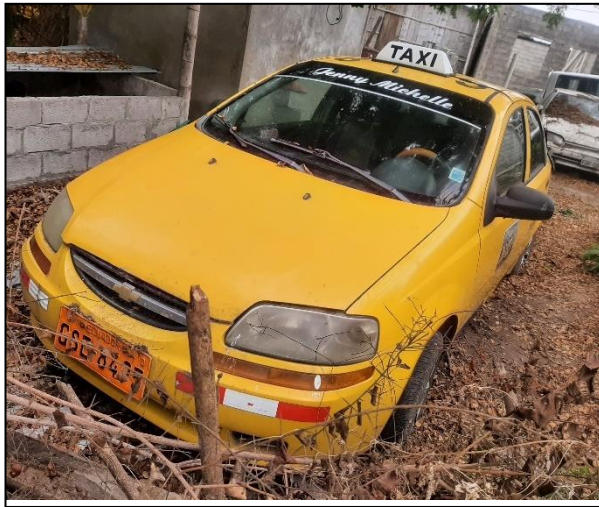
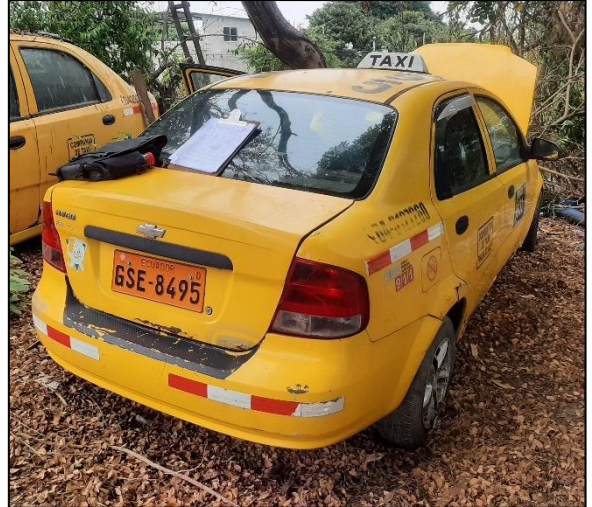
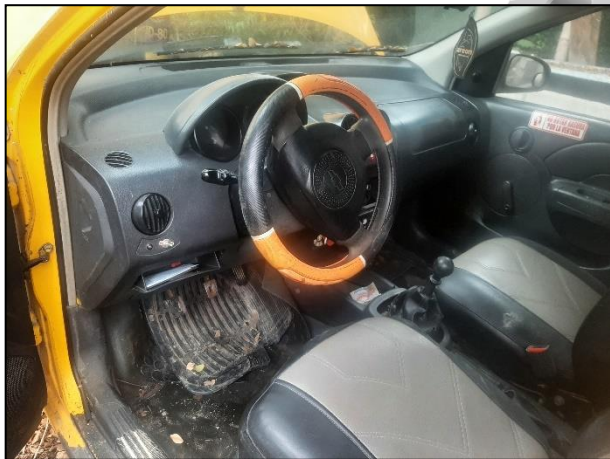
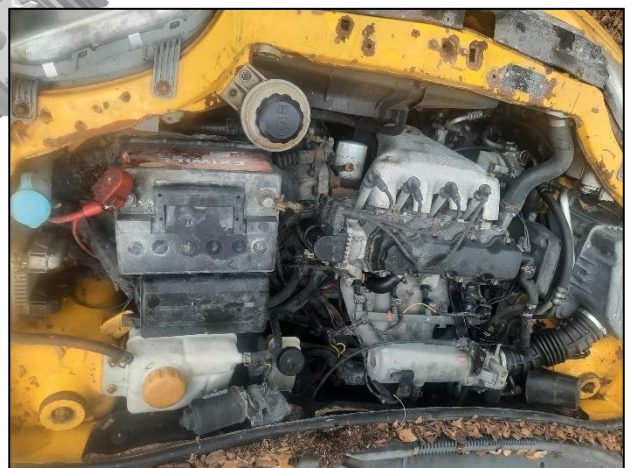
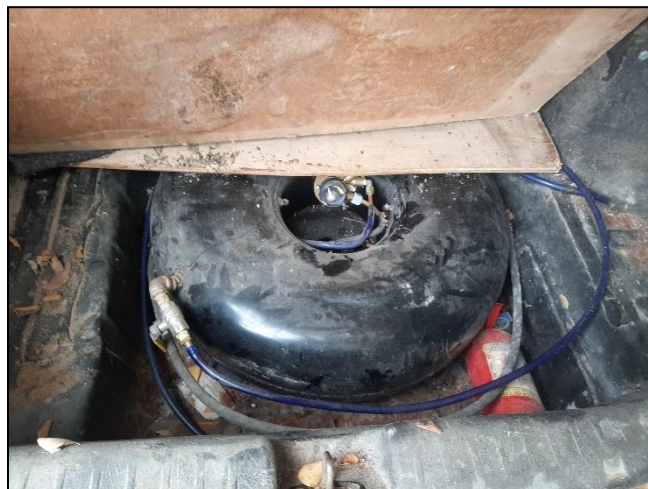
## 8.- FOTOGRAFIAS: 7 imágenes.

**RUEDAS Y NEUMATICOS (4):** Delanteras (40 %) 185/70R14 apariencia de regular estado, con aros en regular estado y traseras (40 %) apariencia de regular estado, con **aros de aleación**, en regular estado, sin tapacubos.
