PERICIA No. 005-2025-GVAA-ACV

## INFORME TÉCNICO PERICIAL DE AVALUO COMERCIAL VEHICULAR No. 005-2025

(Modalidad: Identificación – Avalúo)

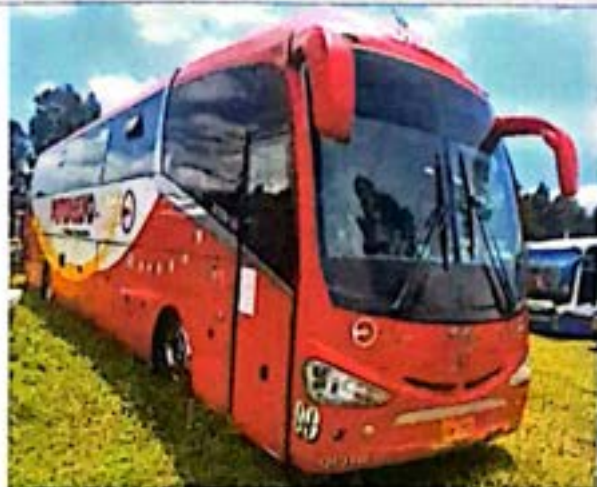
Fotografía Digital No. 1 del Vehículo sometido a pericia visto desde la parte anterior, costado derecho.

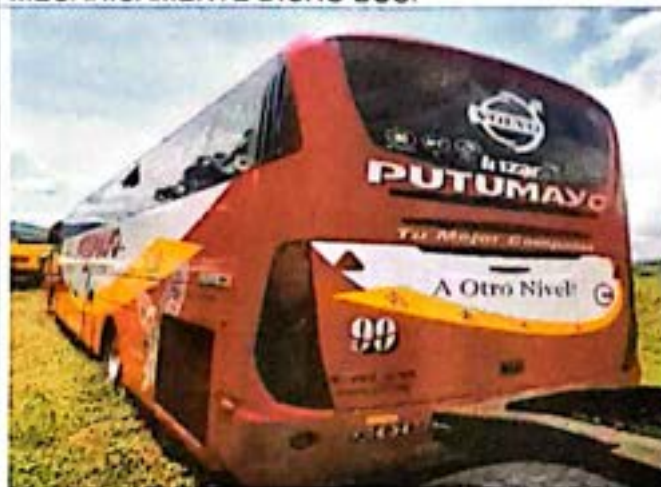
Fotografía Digital No. 2 del Vehículo sometido a pericia visto desde la parte posterior, costado izquierdo.

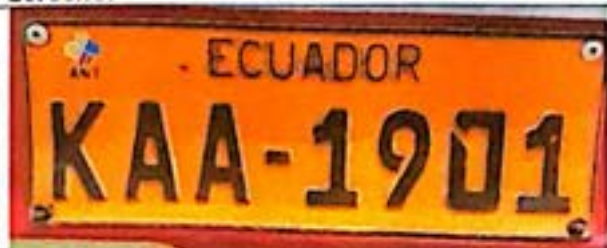
Fotografía Digital No. 3 de la placa de identificación vehicular, ubicada en la parte anterior del vehículo periciado.

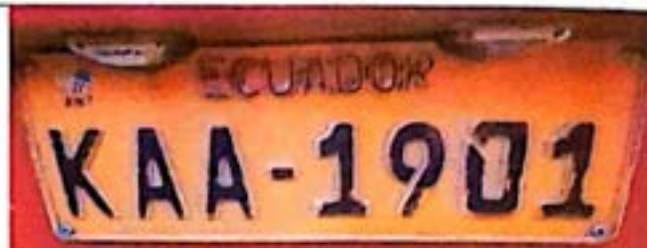
Fotografía Digital No. 4 de la placa de identificación vehicular, ubicada en la parte posterior del vehículo periciado.

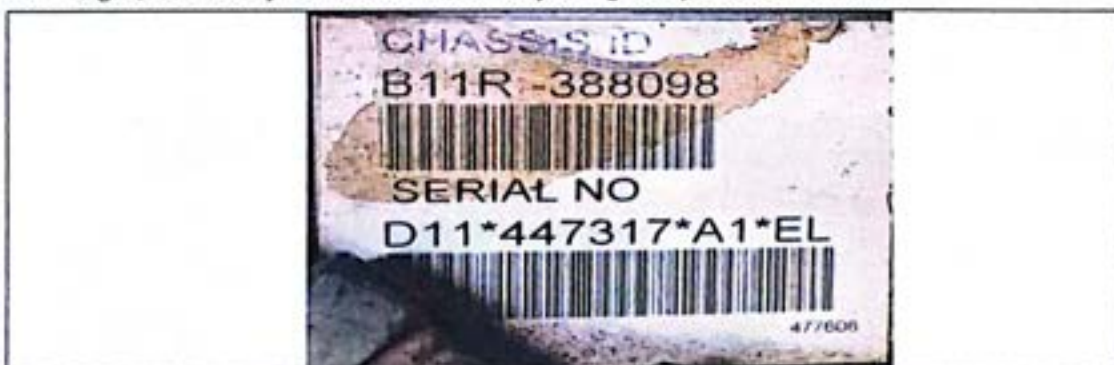
Al realizar la inspección física de la serie alfanumérica del motor "D11447317A1EL" ubicada específicamente en el tercio posterior, costado derecho, parte superior de la superficie del block de motor analizado, su serie identificativa si se encuentra alineada, si guarda relación en su morfología, acañado y calibre de las letras y/o dígitos que lo conforman.

Fotografía Digital No. 5 del número original de motor del vehículo periciado

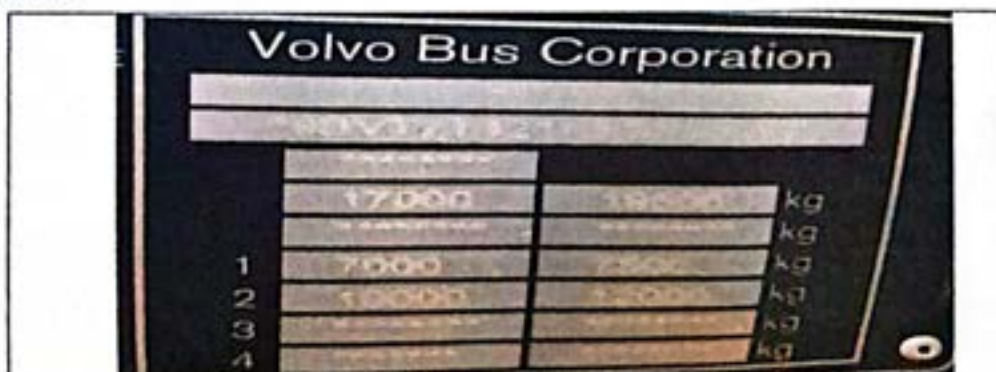
Al realizar la inspección física sobre la superficie del larguero del chasis, específicamente en la cara lateral del larguero derecho, tercio posterior, costado derecho, se localizó grabada en bajo relieve la serie VIN de chasis "9BVT2T421KE388098", su serie identificativa si se encuentra alineada, si guarda relación en su morfología, acañado y calibre de las letras y/o dígitos que lo conforman.

Fotografía Digital No. 6 del número VIN de chasis original del vehículo periciado

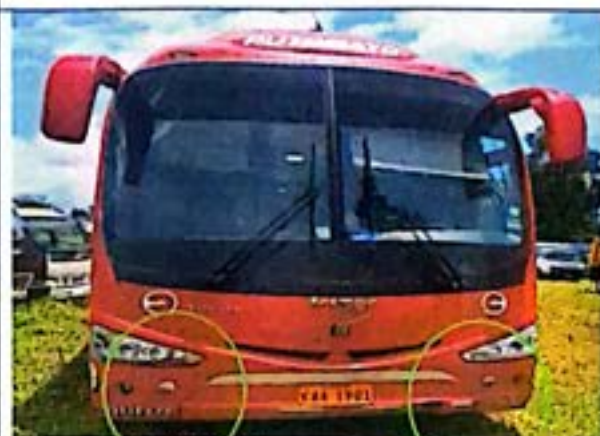
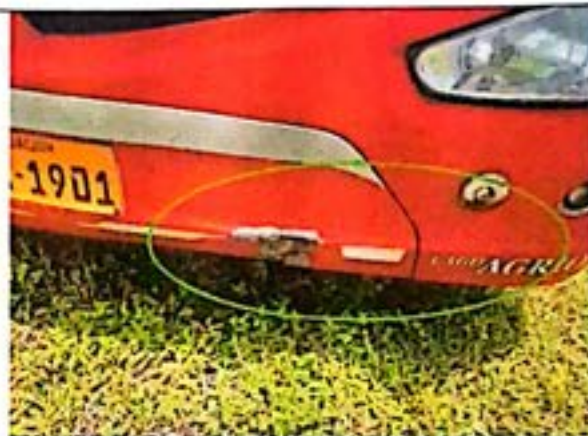
| TERCIO ANTERIOR | |
|---|---|
| GUARDACHOQUE | (1) Regular Estado (con varios rayones, hundimientos y despintados) |

Fotografía Digital de conjunto No. 7 y 8 del Vehículo sometido a pericia, donde se observa el guardachoque con sus rayones y hundimientos en su superficie del guardachoque.

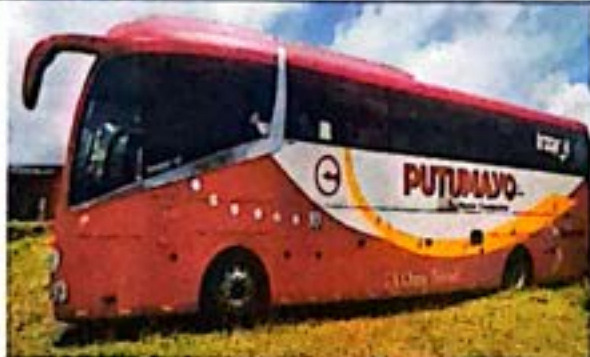
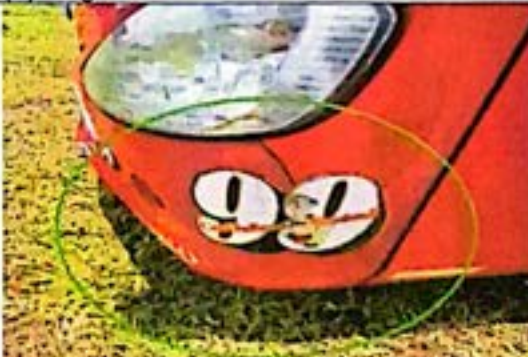
| DESCRIPCION | CANTIDAD Y ESTADO |
|---|---|
| GUARDAFANGO POSTERIOR | (1) Regular Estado (con varios rayones, hundimientos y despintados) |

Fotografía Digital de conjunto No. 9 y 10 del Vehículo sometido a pericia, donde se observa el guardachoque posterior con sus rayones y trizado la luna posterior.

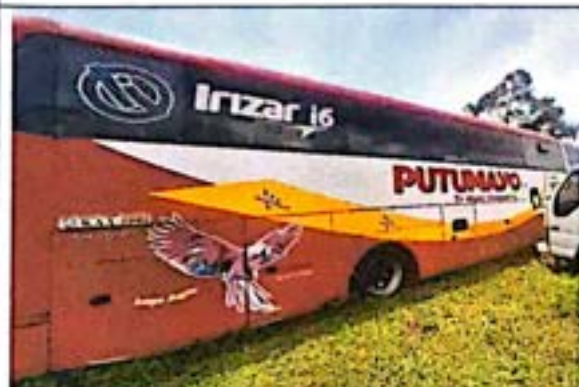
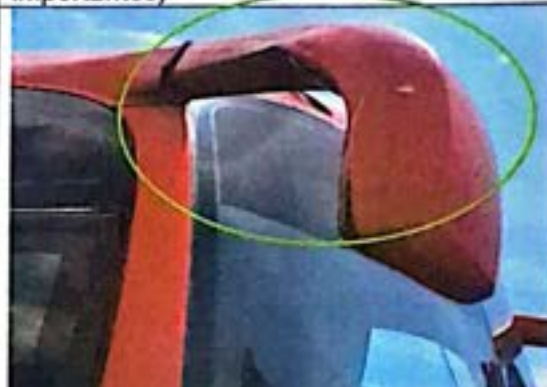
Fotografía Digital de conjunto No. 11 y 12 del Vehículo sometido a pericia, donde se observa el guardachoque posterior con sus rayones y trizado la tapa del retrovisor exterior anterior.

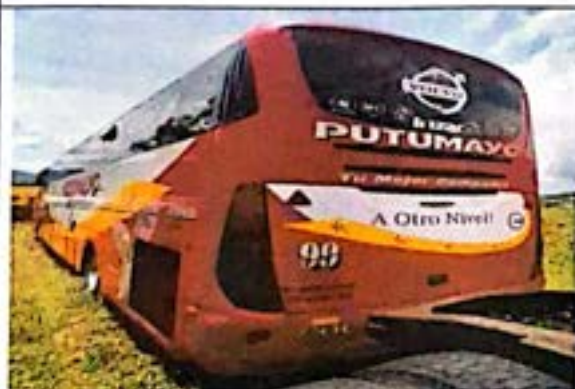
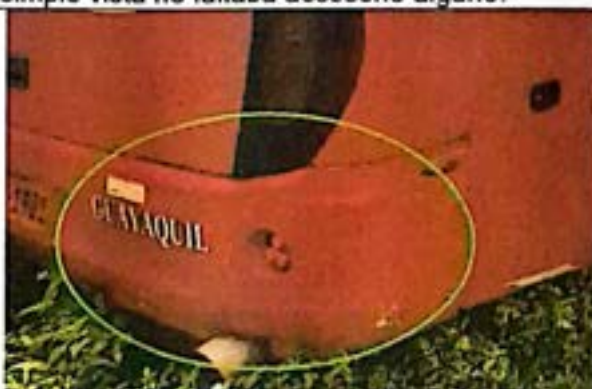
Fotografía Digital de conjunto No. 13 y 14 donde se observa la cajuela en regular estado con hundimientos, rayaduras.

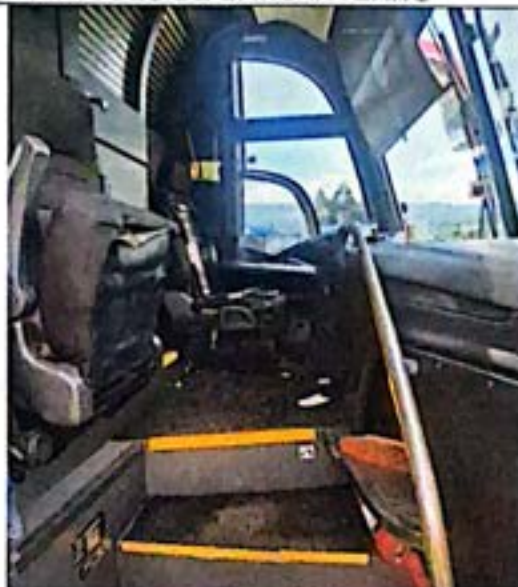
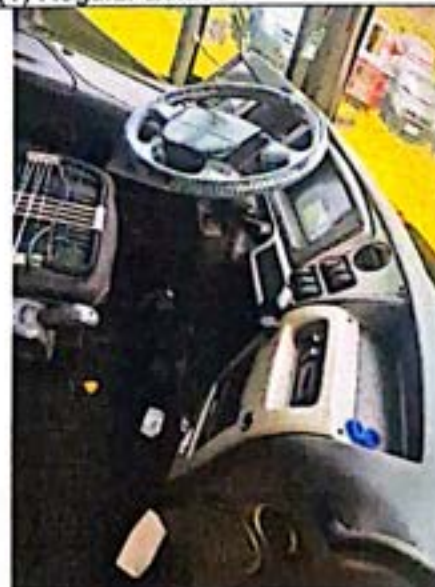
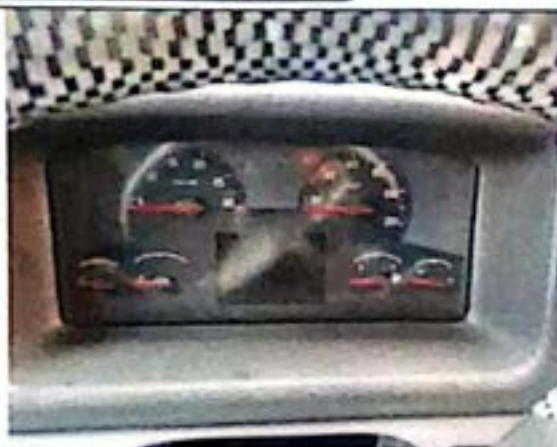
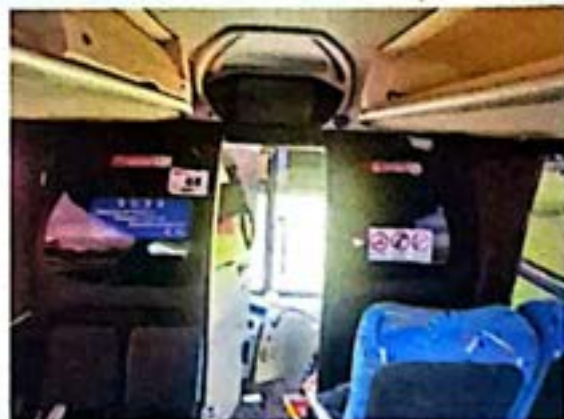
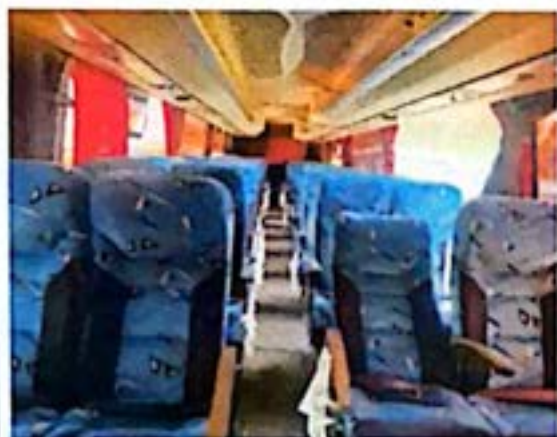
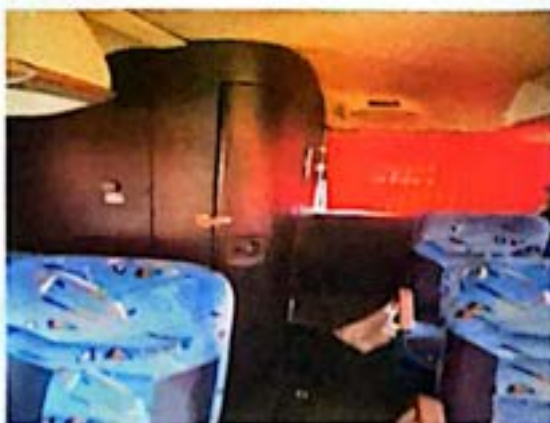
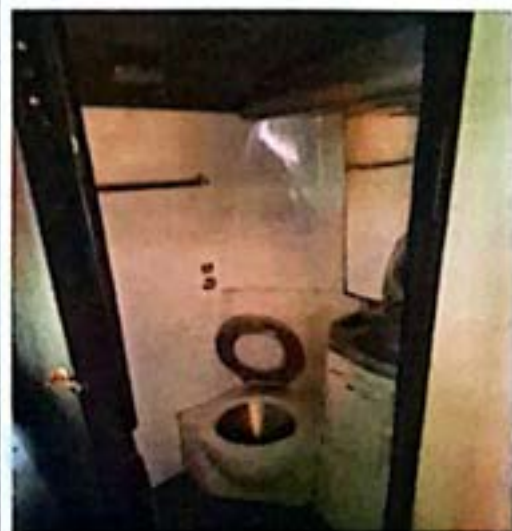
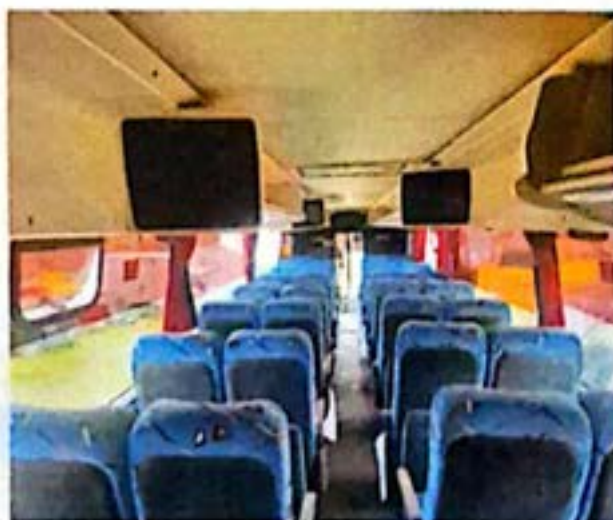
Fotografía Digital de conjunto No. 15,16,17,18,19,20,21,22 donde se observa el interior de la carrocería del vehículo pericidado.

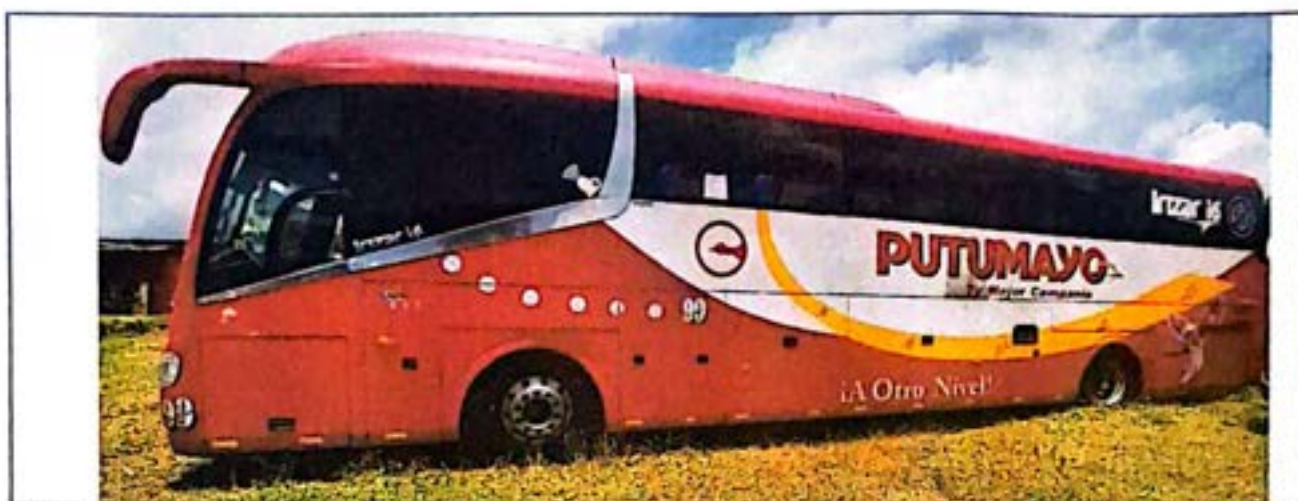
Con ayuda de un disolvente de pintura líquido, en varias partes y componentes metálicos del compacto del chasis de poco acceso a nuevas pinturas o repintado, se verifico que la capa de pintura actual **COLOR ROJO-BLANCO**, la misma que es la capa de pintura **ORIGINAL DE FABRICA** realizada por la casa ensambladora momentos mismo del ensamble de este automotor.

Fotografía Digital No. 23 Detalle del EXTERIOR de la carrocería, donde se aprecia la capa de pintura de color ROJO Y BLANCA original de fábrica.
