**“INFORME PERICIAL”**

| INFORMACIÓN GENERAL | | | |
|---|---|---|---|
| MARCA: | HINO | MODELO: | FC9JISA AC 5.1 2P 4X2 TM DIESEL |
| PLACA: | KAA-1627 | COLOR: | BLANCO |

El avalúo comercial del vehículo Marca: HINO Modelo: FC9JISA AC 5.1 2P 4X2 TM DIESEL, Placa: KAA-1627 es de USD. \$30.732,00 (TREINTA MIL SETECIENTOS TREINTA Y DOS CON 00/100 DÓLARES DE LOS ESTADOS UNIDOS DE AMÉRICA).

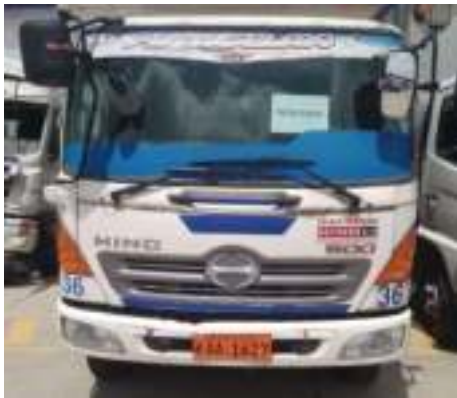
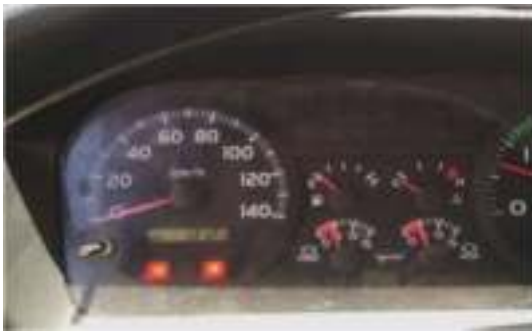
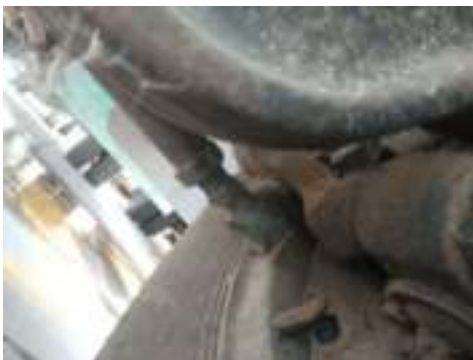
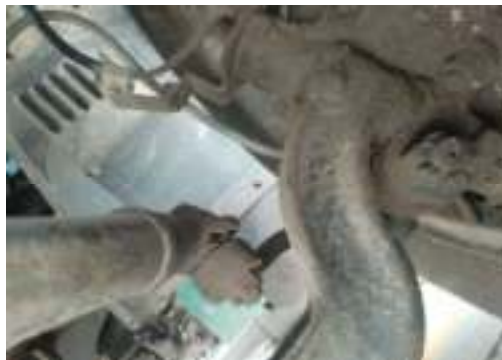
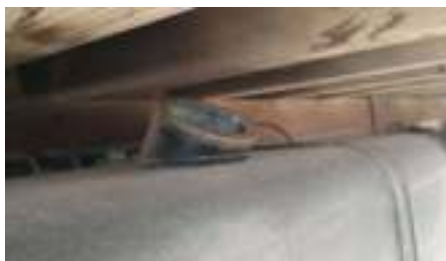
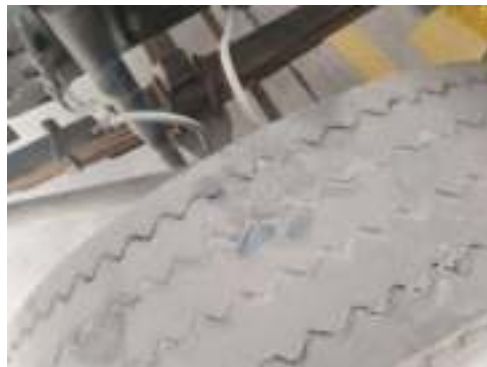
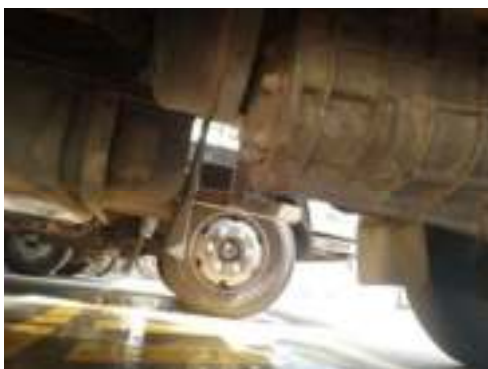
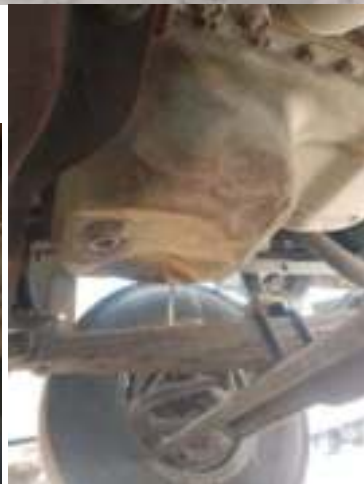
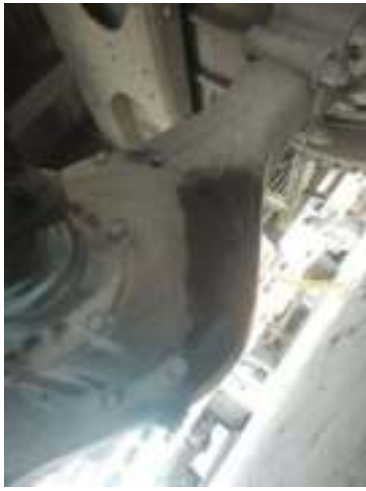
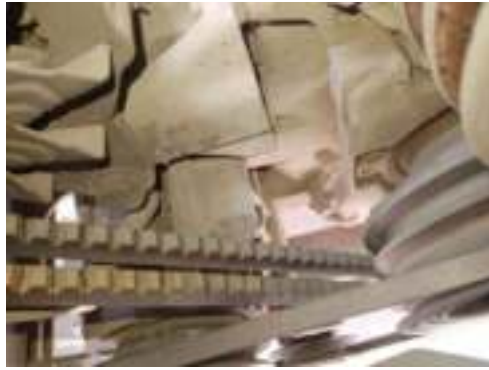
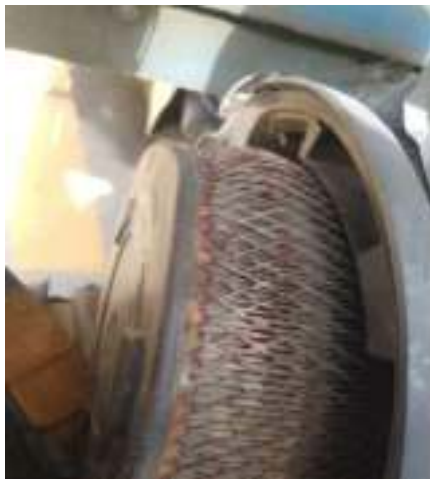
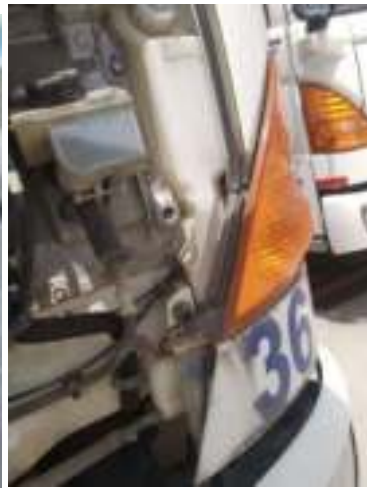
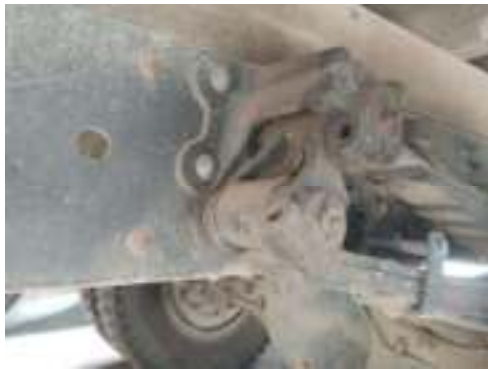
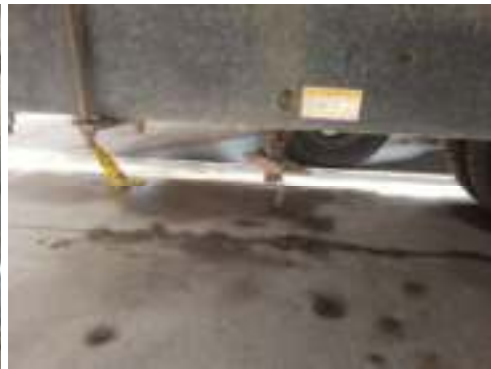
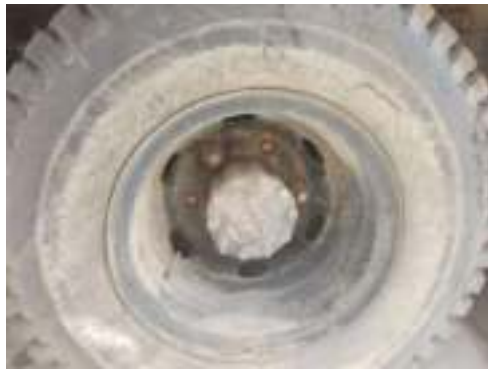
### ANEXO 3 (FOTOGRAFIAS)

| DESCRIPCIÓN | ESTADO DE CONSERVACION | | | OBSERVACIONES |
|---|---|---|---|---|
| Estado de la Carrocería: | | X | | Presenta rayones en la cabina del vehículo. |

| Estado de las Llantas | | | X | Presenta desgaste en todas las llantas.<br>No posee llanta de emergencia. |
| Estado Mecánico | | | X | Presenta fuga de aceite en el diferencial, daños en los espárragos de la rueda RH, daños en los pines y bocines del sistema de suspensión. Se requiere realizar cambio de aceite del sistema de transmisión, corona y de dirección. |
| Estado del Motor | | X | | Se requiere realizar mantenimiento correctivo del motor: cambio de aceite, cambio de bandas, cambio de mangueras del sistema de enfriamiento, cambio de refrigerante, cambio de filtro de aire.<br>Presenta golpe en el carter del motor. |
| Estado del Sistema Eléctrico | | X | | Batería en mal estado. |
