## INFORME PERICIAL

## UNIDAD JUDICIAL CIVIL DE CUENCA

**No. Proceso:** 01333202203773

Realizar la inspección del vehículo en el estado actual y si el bien de la inspección corresponde a la documentación adjunta que se encuentra en el proceso. Realizar el avalúo comercial del vehículo.

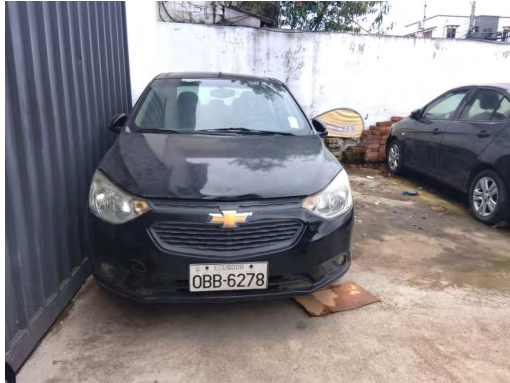
***Placa delantera***

Las placas se encuentran ubicadas en la posición original, sin embargo; la posterior está deteriorada.

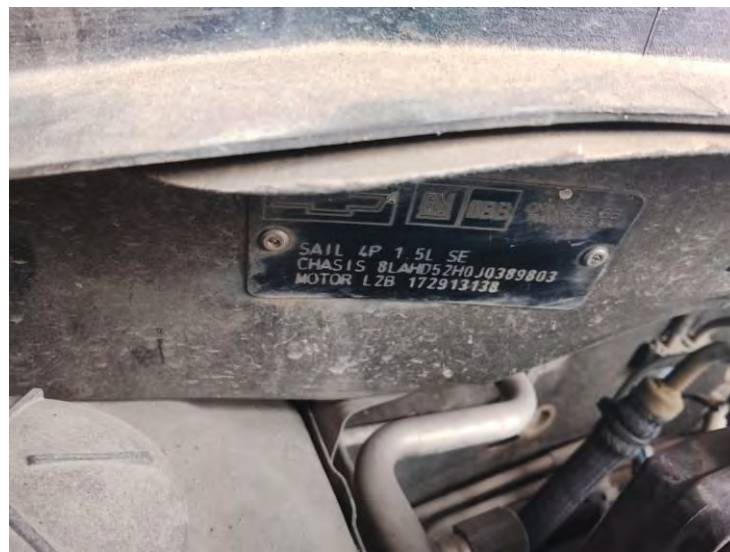
***Chasis:*** ***8LAHD52H0J0389803***

***Motor:*** ***L2B172913138***

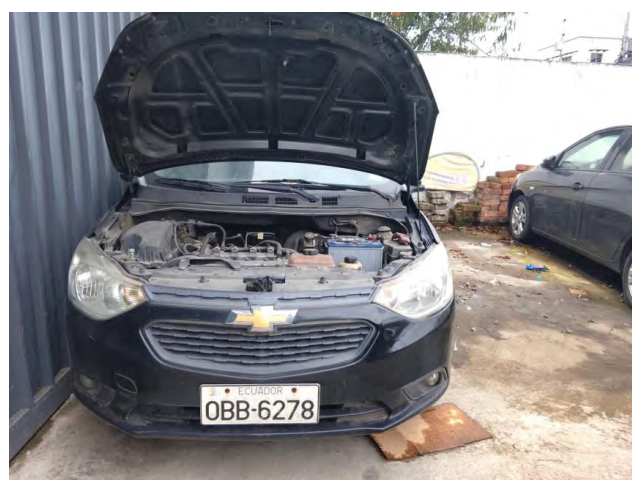
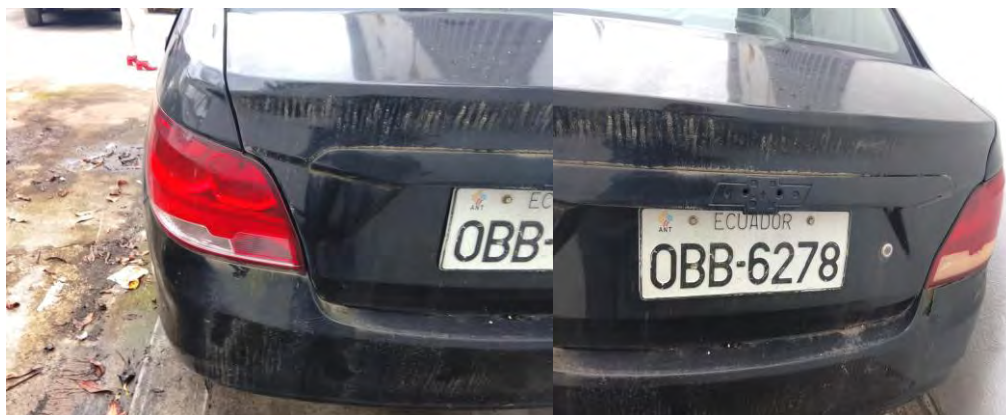
0101 = Los faros frontales presentan defectos moderados. (opacidad deterioro).

0202 = Los faros posteriores presentan defectos moderados (opacidad deterioro).

0701 = Las lunas de encendido del tablero, no presentan defectos.

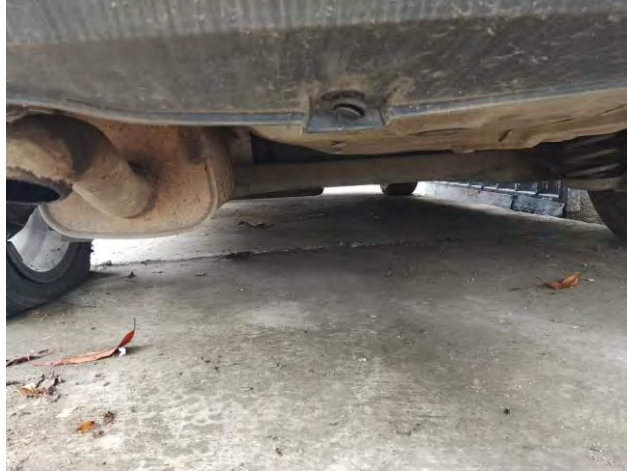
**0101** = Las rotulas y terminales defectos leves (corrosión y desgaste).

**0201** = Las barras de dirección con defectos moderados.

**0401** = Cremallera.- No se evidencia defectos visuales, sin embargo; al no poder realizar pruebas en carretera, no se puede diagnosticar ruidos.

**0701** = Se realizó una inspección visual y no observo defectos.

**0801** = Sin defectos.

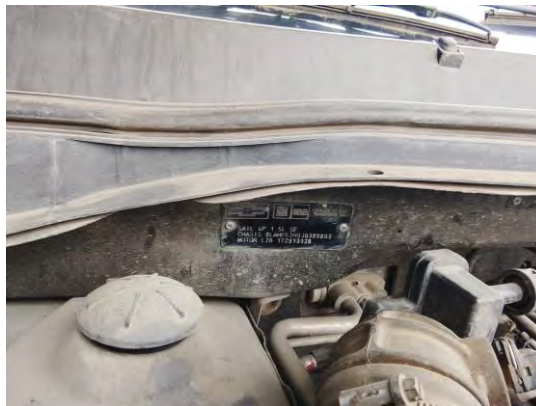
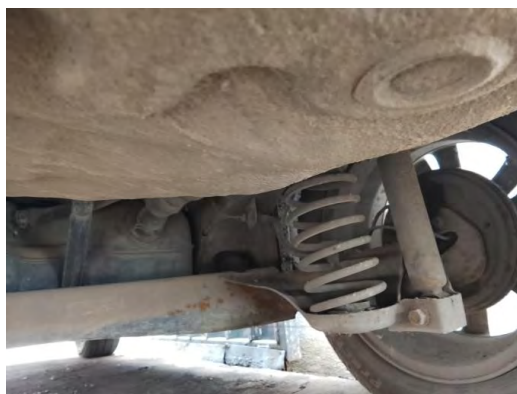
**0101** = Los tanques, cañerías, uniones y mangueras presentan defectos leves (falta de mantenimiento).

**0201** = No se evidencia defectos visuales.

**0501** = Sin defectos.

**0601** = Se observa en la inspección corrosión y deterioro.

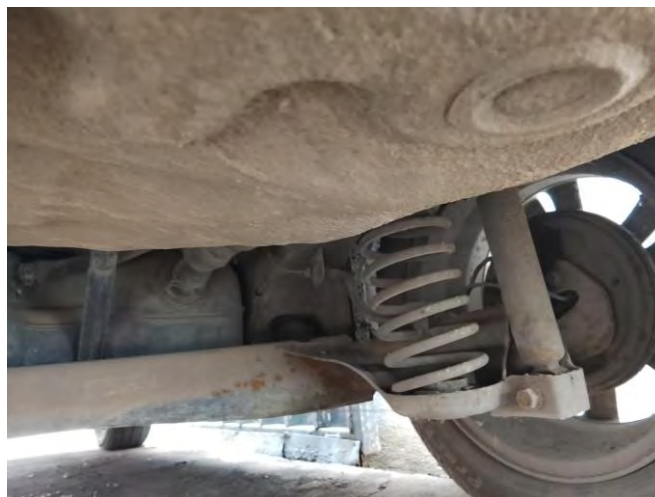
**0101, 0102, 0201** = Los amortiguadores no presentan defectos visuales.

**0501** = Defectos leves (juegos holguras).

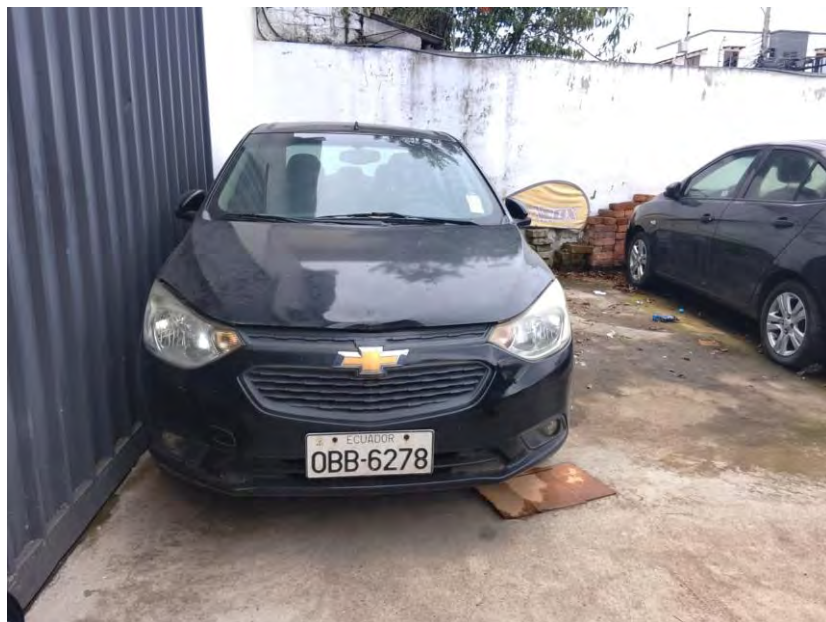
**0101** = La carrocería presenta defectos graves (fisuras por abolladuras, rayones, corrosión y deterioro).

0106= La pintura presenta defectos moderados (perdida de brillo).

0301= Defectos moderados (rayones y golpes).

0401= Las puertas no presentan defectos.

0501 = Defectos moderados (abolladuras y rayones)

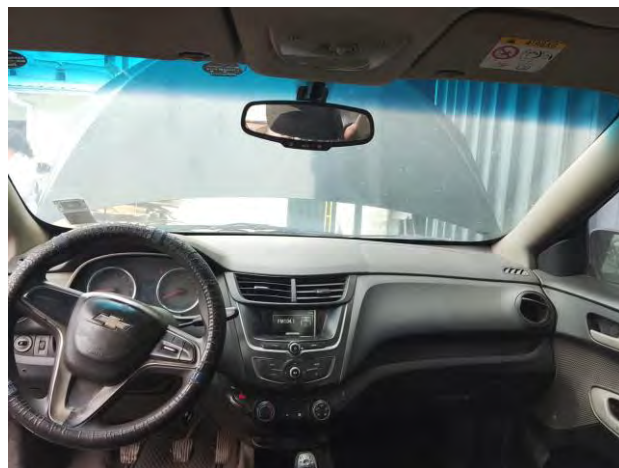
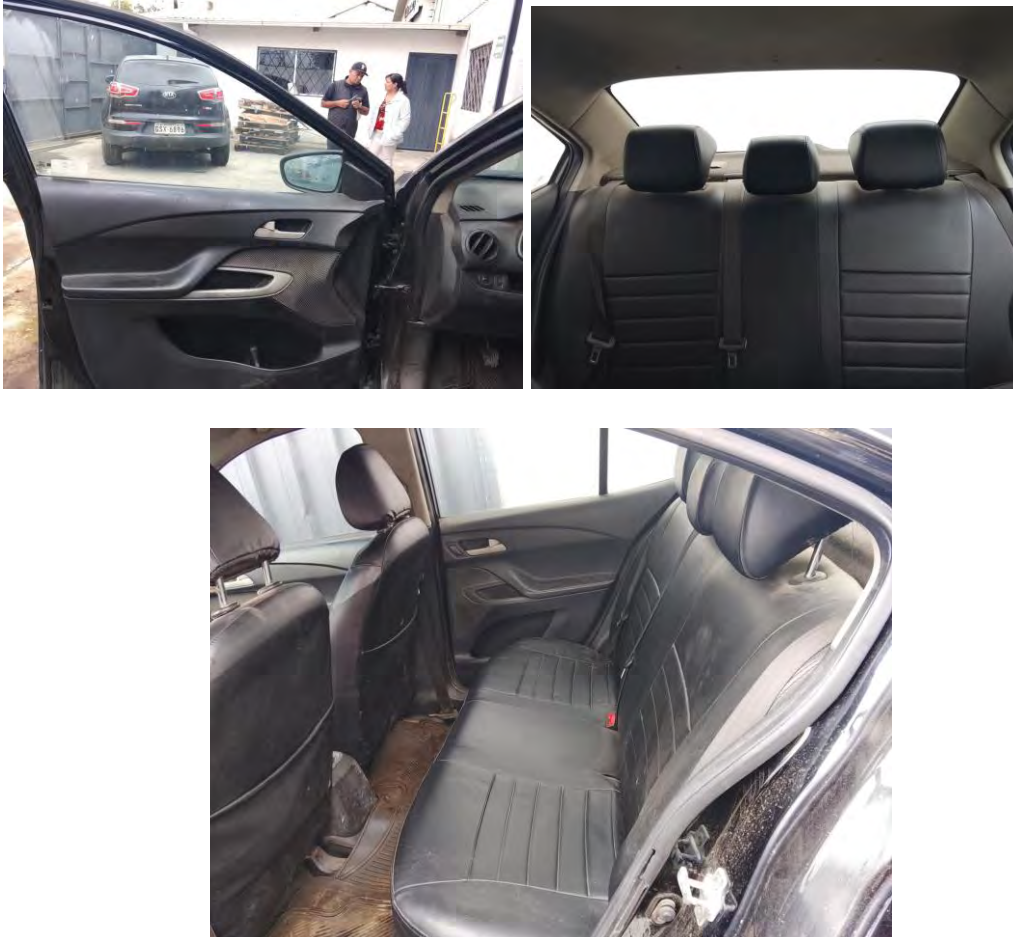
**0601, 0602, 0603** = Parabrisas y ventanas no presentan ni picaduras ni trizaduras de ningún tipo.

**0604**= Elevadores vidrios visualmente están en buen estado, la sujeción presenta defectos leves.

**0605=** Este sistema se encuentra montado en el parabrisas, así como tiene las dos escobas limpia lluvias en su lugar.

**0607=** El espejo retrovisor interior se encuentra en buen estado.

**0608=** Estan montados los dos retrovisores.

**0901 =** Asientos con defectos de en su tapizado.

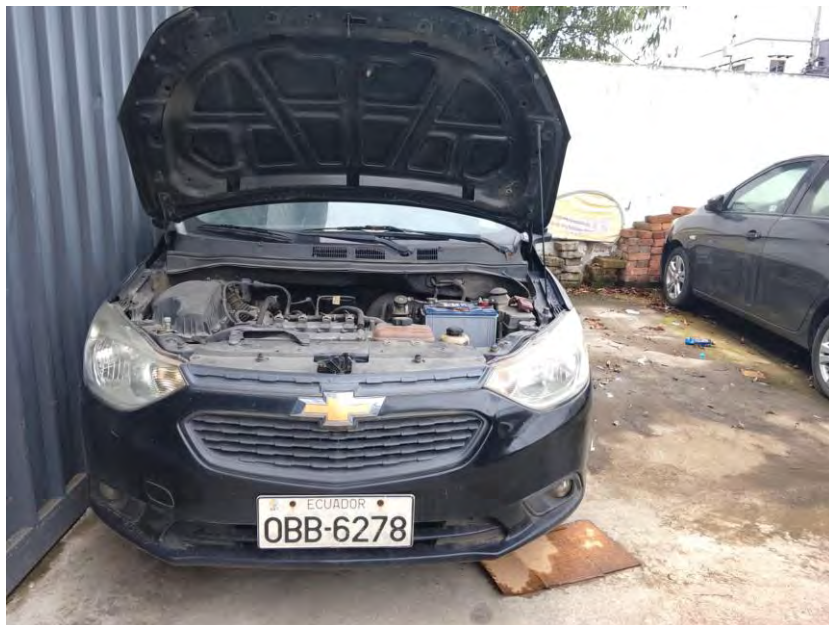
**El Motor =** Se desconoce el estado interno del motor conforme al actual kilometraje, sin embargo; se puede escuchar ruidos que pueden prevenir de sistemas internos.

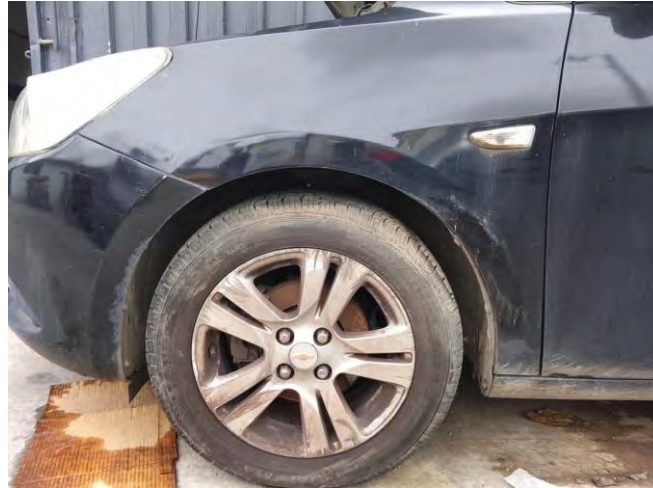
#### **Neumáticos:**

Los neumáticos del vehículo están con suficiente labrado en las caras de rodadura.
