**CAUSA N° 18334 – 2022 - 02187**

La presente diligencia tiene por objeto realizar el avalúo comercial actualizado del vehículo embargado.

- PLACA: TAA2416
- MARCA: YUTONG
- MOTOR: 71039983
- CHASIS: LZYTMTF62J1000032
- COLOR: AMARILLO
- MODELO: ZK6129HE EXTENDIDO AC 10.8 1P
- COMBUSTIBLE: DIESEL
- AÑO: 2018
- CARROCERIA: METALICA
- TIPO: BUS
- PAIS DE ORIGEN: CHINA
- RANV / CPN: T02098535
- CLASE: AUTOBUS
- SERVICIO: USO PUBLICO
- CILINDRAJE: 10800cc

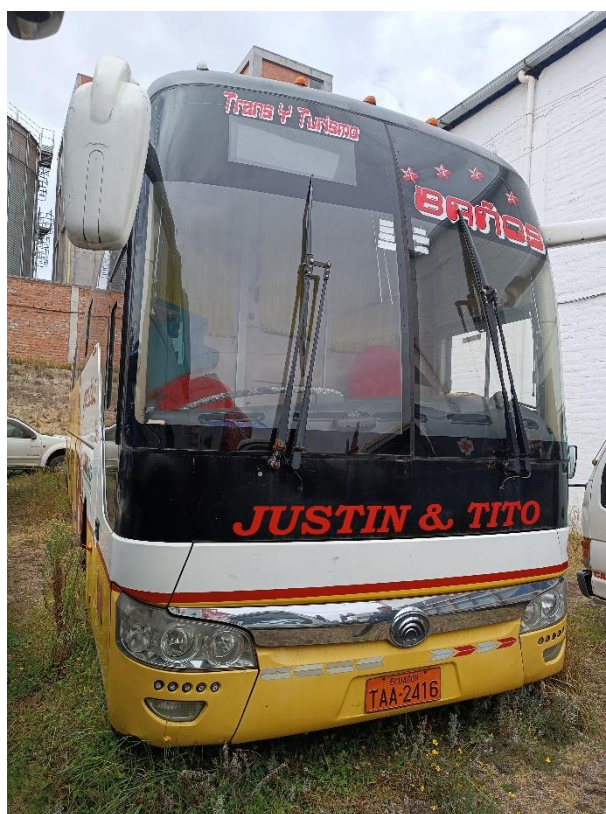
- Montado sobre seis llantas en mal estado
- Parabrisas sanos
- Brazos y plumas sanos
- Ventanales laterales sanos a excepción de un tramo en el costado derecho que se encuentra con una tabla pintada de negro
- Faros delanteros sanos / Faros posteriores opacos y trisados
- Carrocería con presencia de rayones no profundos y en partes con golpes y roturas de la carrocería
- Guardachoques frontal con trisaduras bajas
-

- Puertas laterales y capot en regular estado, vidrios sanos
  - Dos espejos retrovisores; el izquierdo roto
  - Cerradura del capot de motor / manilla sin seguridad

- Batería en mal estado
  - Llantas usadas en regular estado
  - Tablero y Tapicería en regular estado
  - Estacionado a la intemperie
- El vehículo se encuentra inmovilizado con la batería en mal estado; por lo tanto, todo el sistema eléctrico y mecánico se encuentra sin funcionamiento; siendo no recomendable el encenderlo; sus líquidos y fluidos se separan y sedimentan, los empaques y cauchos se resecan y solidifican creando fisuras y fugas.

- Es necesario primero y obligatoriamente dar un mantenimiento previo al: Sistema eléctrico, sistema de frenos de aire, caja de transmisión, cambio de batería, cambio de cauchos de seguridad, cambio completo de fluidos, cambio de filtros y movimiento manual y/o cambio de piezas principales para no generar daños, no tener imprevistos ni cortocircuitos.
