## **INFORME PERICIAL**

**AVALÚO COMERCIAL DEL VEHÍCULO MARCA: CHEVROLET,  
MODELO: SPARK AC 1.0 5P 4X2 TM, MOTOR: B10S1140990062, CHASIS/  
SERIE: KL1MM6C07FC300069 DE PLACAS GSM-5330 DENTRO DEL  
JUICIO No. 09332 - 2017 - 02347.**

**7.- VEHÍCULOS CHEVROLET, MODELO SPARK, SIMILARES Y EN BUENAS CONDICIONES QUE SE OFERTAN EN EL MERCADO NACIONAL DE CARROS USADOS.**

**9. FOTOGRAFIAS DEL VEHÍCULO INSPECCIONADO.**

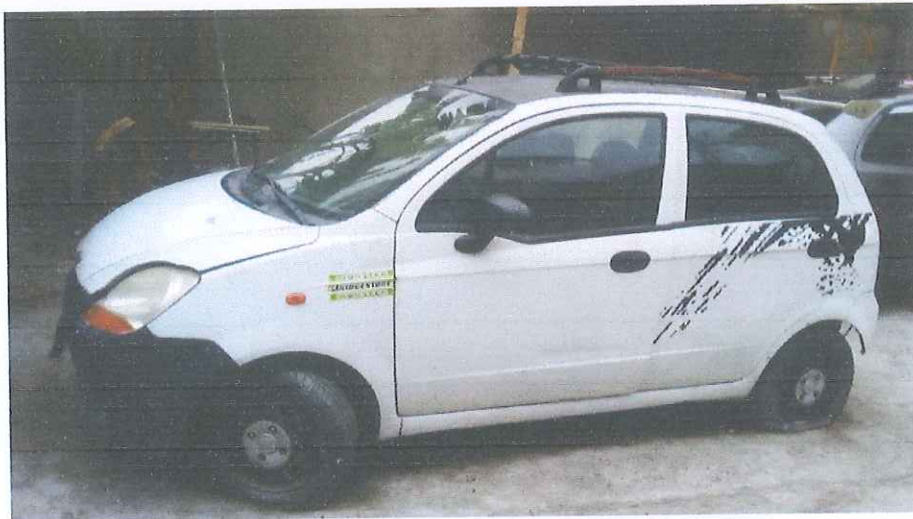
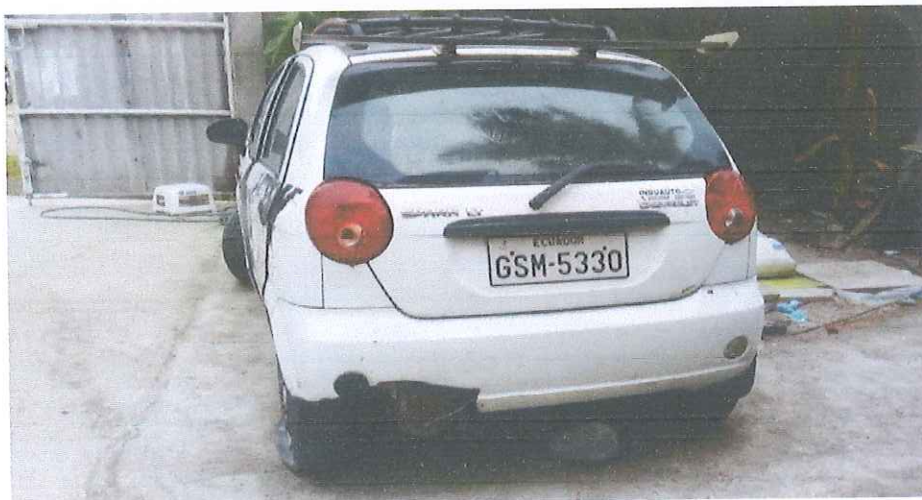
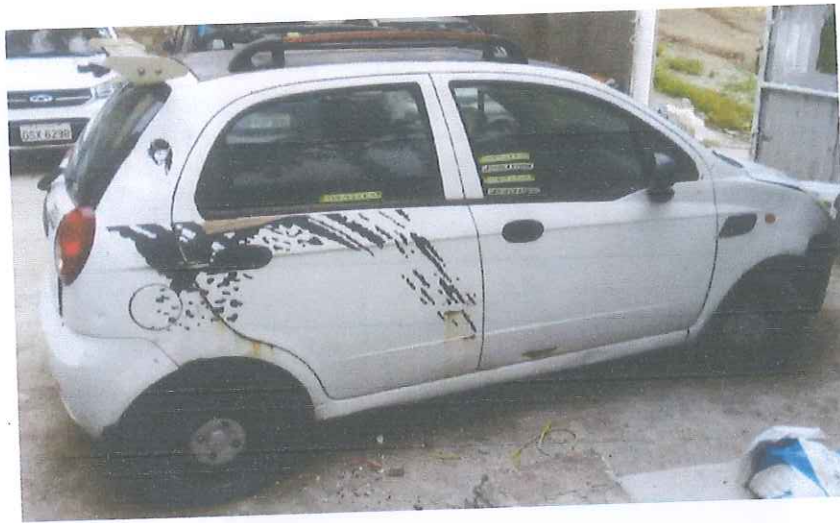
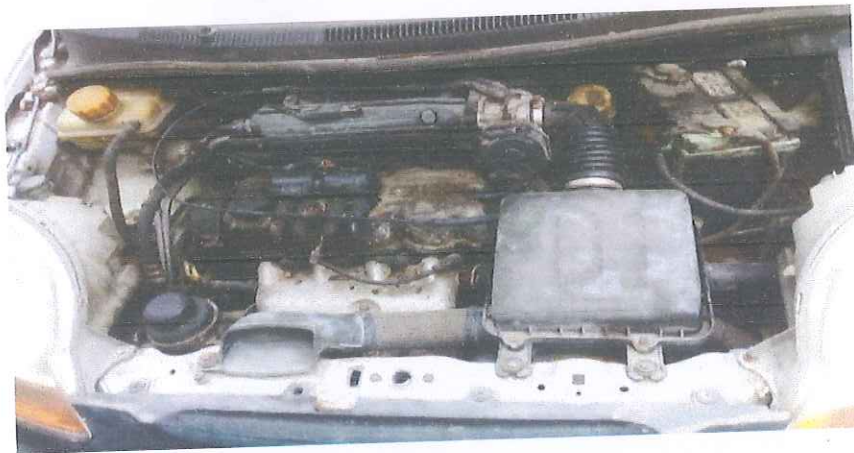
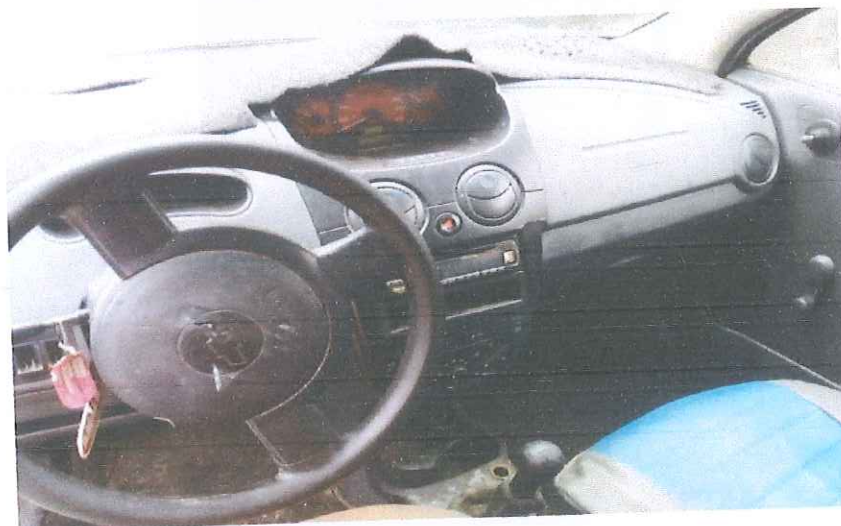
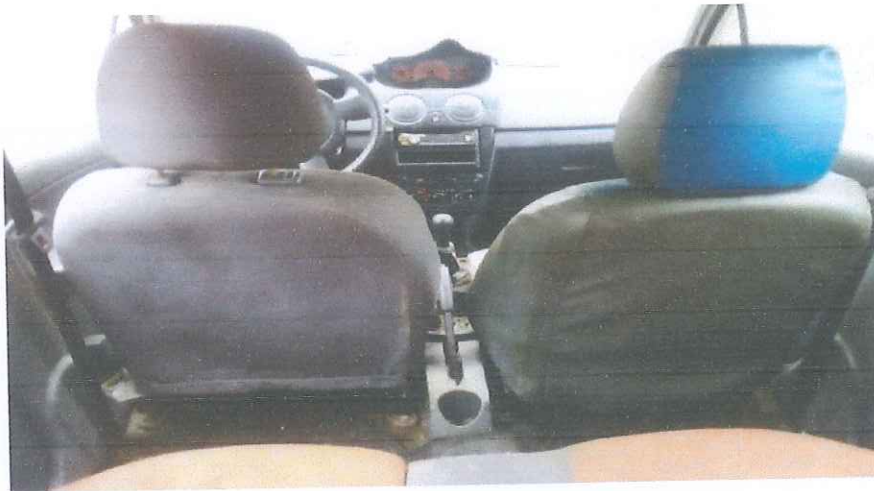
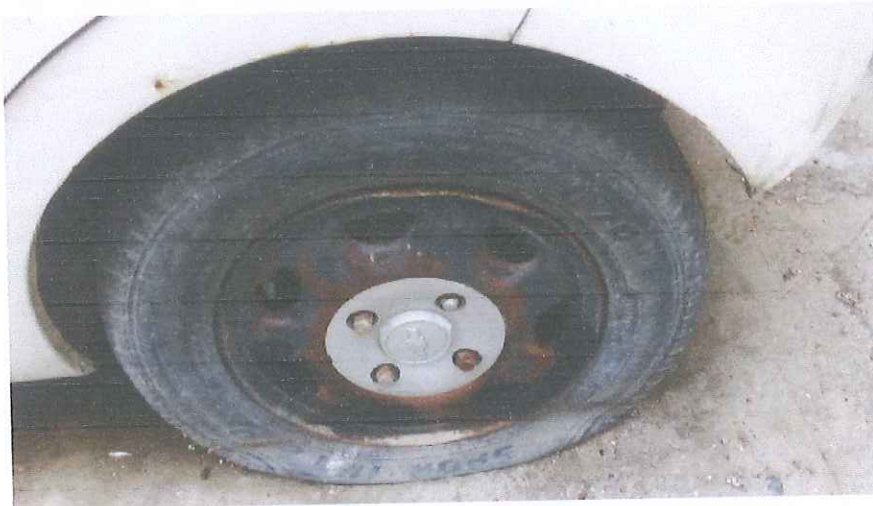
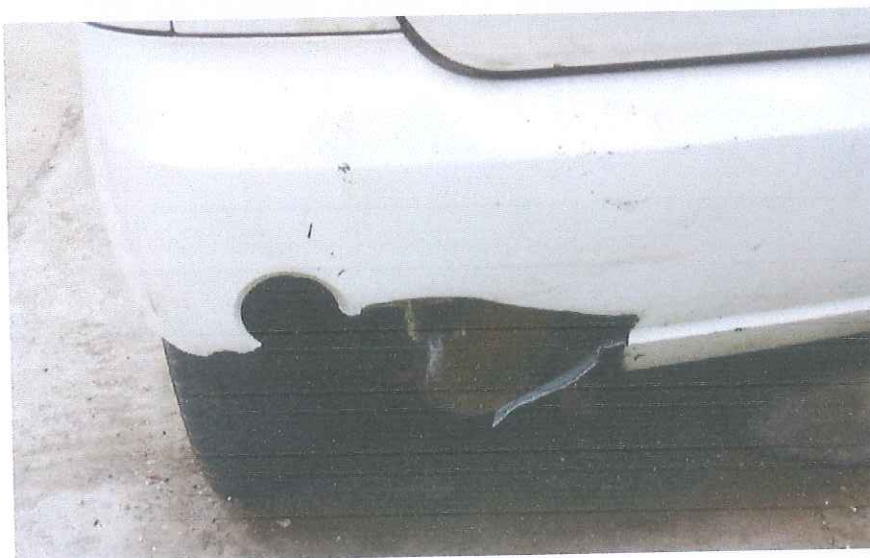
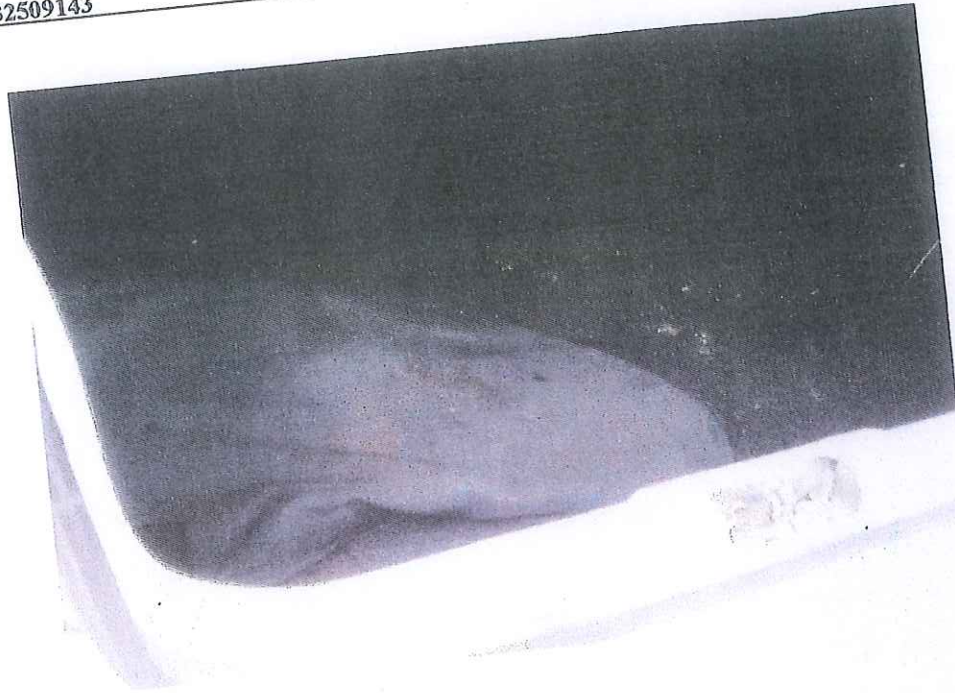
| CUATRO LLANTAS EN REGULAR ESTADO. |
| PARABRISAS DELANTERO TRIZADO Y CUARTEADO |
| GUARDACHOQUES POSTERIOR INCOMPLETO |
| FAROS DELANTEROS EN REGULAR ESTADO. |
| GUIAS DELANTERAS Y POSTERIORES EN REGULAR ESTADO. |
| CARROCERIA PRESENTA RAYONES Y HUNDIMIENTOS EN TODO SU CONTORNO. |
| CABINA EN REGULAR ESTADO. |
| TAPIZADO Y ASIENTOS EN MAL ESTADO. |
| BATERIA COMPLETAMENTE DESCARGADA. |
| BASES DEL MOTOR EN REGULAR ESTADO. |
| SILENCIADOR Y TUBO DE ESCAPE EN REGULAR ESTADO. |
| AMORTIGUADORES EN MAL ESTADO. |
| INSTRUMENTOS DEL PANEL EN MAL ESTADO |
| NO TIENE GATA Y HERRAMIENTAS. |

| <b>EL DETERIORO FÍSICO DEL AUTOMOTOR ES EVIDENTE, LO CUAL ES OBVIO POR CUANTO DESDE LA FECHA EN QUE SE REALIZO EL EMBARGO (MAYO 2019) AL DÍA DE HOY HAN TRANSCURRIDO 42 MESES, TIEMPO DURANTE EL CUAL EL AUTOMOTOR HA ESTADO EXPUESTO A LAS INCLEMENCIAS DEL TIEMPO (SOL, LLUVIAS, POLVO, ETC).</b> |

| EL VEHÍCULO REQUIERE UN MANTENIMIENTO GENERAL QUE INCLUYE RECAMBIO DE ACEITES DE MOTOR Y CAJA DE CAMBIOS, FILTROS, BUJIAS, BOMBA DE GASOLINA, MANGUERAS, BANDAS, REVISIÓN DEL SISTEMA DE FRENOS, ETC. |
